# Asbestinventarisat attest

Papenhofstraat 72, 2800 Mechelen

Attestnummer : 20251120-000269.000

**Niet-asbestveilig**

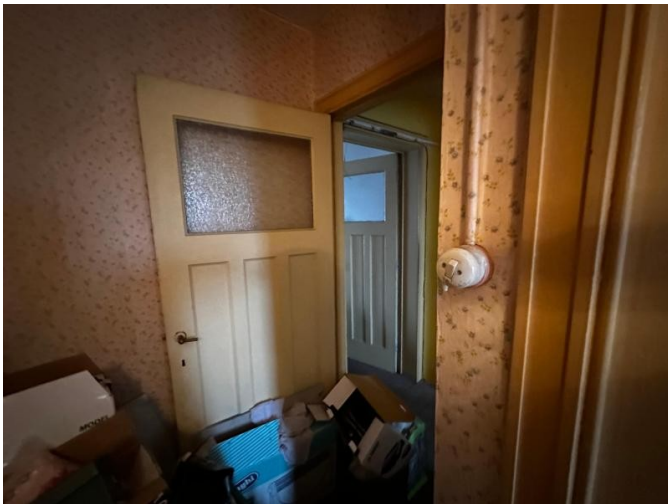
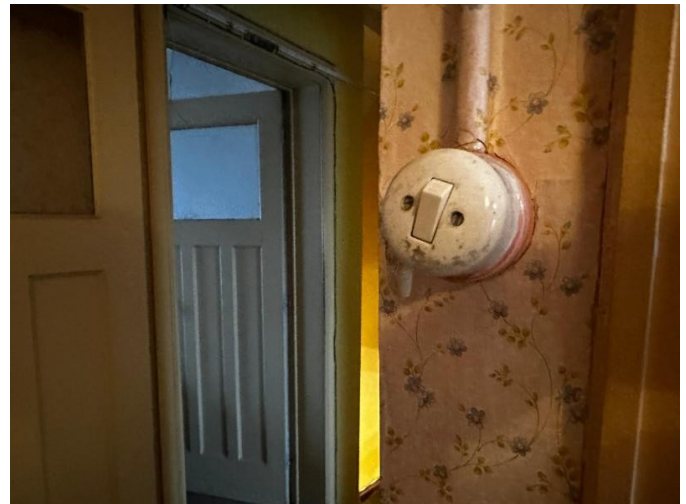
Het asbestmateriaal valt onder de mijlpaal van 2040.

| Eindbeoordeling materiaalarisico | Verhoogd materiaalarisico en/of verhoogde kans op vezelvrijgave |

| Asbestsoort (vezeltype) | Crocidoliet aanwezig |
| Toestand van het materiaal | Licht beschadigd, licht verweerd. Intact calciumsilicaatmateriaal of categorie III 'gebondenheid' |

| Beschrijving | Bakeliet schakelaars/stopcontacten |

- Zorg voor een veilig beheer. Vermijd het beschadigen van het asbestmateriaal. Controleer de toestand jaarlijks op wijzigingen.
- Voer bijkomende staalname(s) uit.

- Eenvoudige handelingen: mag via doe-het-zelf of door werknemer(s) met opleidingsattest eenvoudige handelingen  
Deze toepassing kan door een aannemer die over een opleidingsattest eenvoudige handelingen beschikt of door een particulier (doe-het-zelf), verwijderd worden indien er geen verhoogd risico op vrijgave van asbestvezels (max. concentratie 0,01 vezels/cm<sup>3</sup> - CODEX Art. VI.3-54) ontstaat en de toepassing voorafgaand wordt gefixeerd/bevochtigd; de individuele elementen zonder machinale werktuigen (boormachine, slijpschijf, hogedrukreiniger,...) en zonder breken of gooien een voor een losgemaakt worden; en ten slotte dubbel en luchtdicht verpakt weggevoerd worden naar een erkend afvalpunt (recyclagepark).

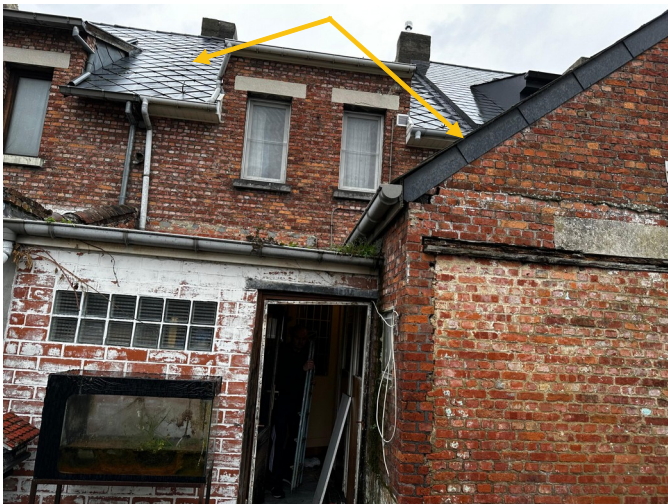
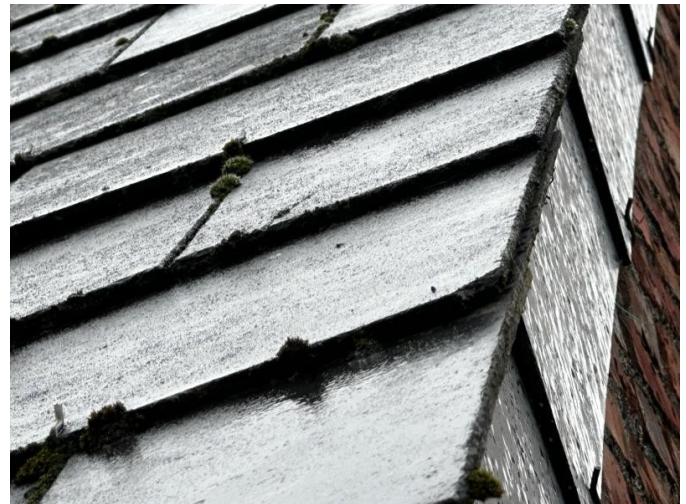
Het asbestmateriaal valt onder de mijlpaal van 2034.

| Eindbeoordeling materiaalrisico | Verhoogd materiaalrisico en/of verhoogde kans op vezelvrijgave |

| Asbestsoort (vezeltype) | Alleen chrysotiel |
| Toestand van het materiaal | Matig beschadigd, matig verweerd |

| Beschrijving | Dak bestaande uit leien |

- Verwijder dit asbestmateriaal zo snel mogelijk. Volg de toestand goed op.
- Hemelwater dat afspoelt van asbestcement daken of gevels kan asbestdeeltjes bevatten. Gebruik het enkel voor gesloten circuits (bv. spoelen toiletten). Reinig na het vervangen van het dak of de gevel de dakgoten en regenwaterput of -ton om asbesthoudend sediment of slib te verwijderen

- Eenvoudige handelingen: enkel door erkend asbestverwijderaar  
Deze toepassing kan enkel door een erkende asbestverwijderaar verwijderd worden omdat er hier automatisch een verhoogd risico op vrijgave van asbestvezels (max. concentratie 0,01 vezels/cm<sup>3</sup> - CODEX - Art. VI.3-54) ontstaat. (Bron: VLAREM II: 6.4.0.1 par1, par2 en par3). Een erkend asbestverwijderaar moet ingeschakeld worden voor deze toepassingen die niet (kunnen) worden verwijderd door de couveuzezakmethode, door hermetische zone of door de materialen beschreven in Vlare II, art. 6.4.0.1 par2. (Bron: Leidraad bij het Inspectieprotocol)

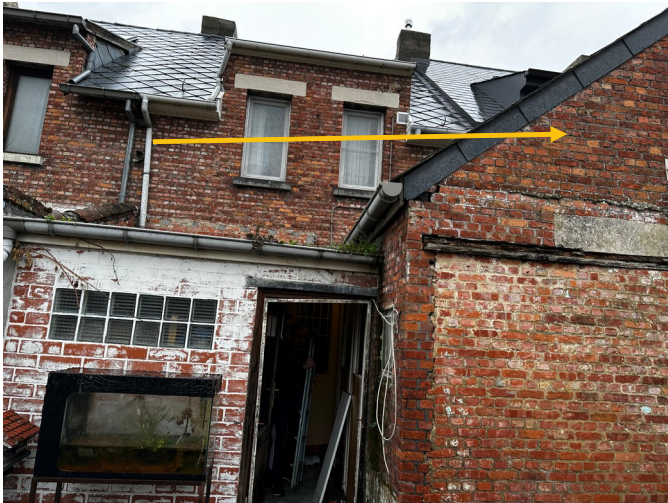
**Reden:** Er is geen volledige risicobeoordeling mogelijk

**Uitleg van de asbestdeskundige:** Er is geen doorgang in de woning naar de zolder boven de achterbouw onder het hellende dak, waardoor deze niet geïnspecteerd kon worden tijdens het onderzoek.

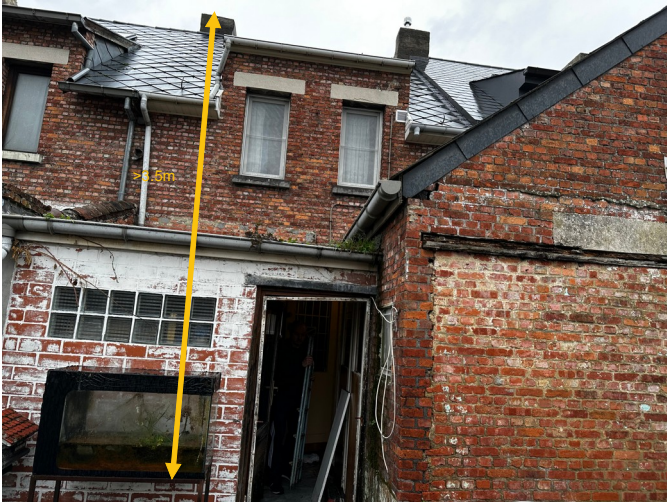
**Reden:** Het te onderzoeken materiaal situeert zich hoger dan 3,50 m te rekenen vanaf een veilige ondergrond

**Uitleg van de asbestdeskundige:** De schouw situeert zich hoger dan 3.5 m te rekenen vanaf een veilige ondergrond

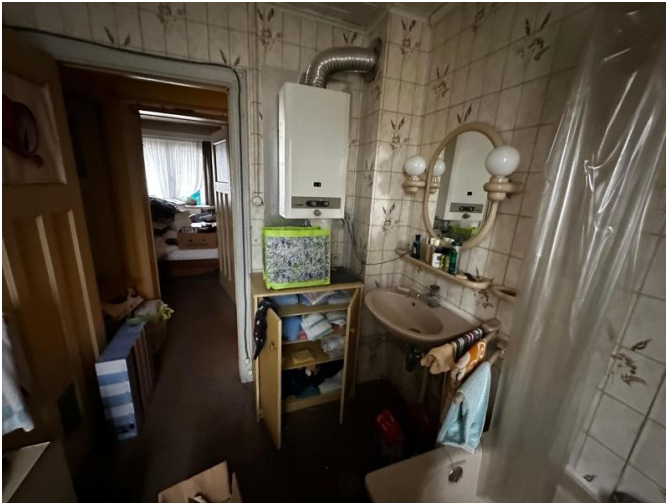
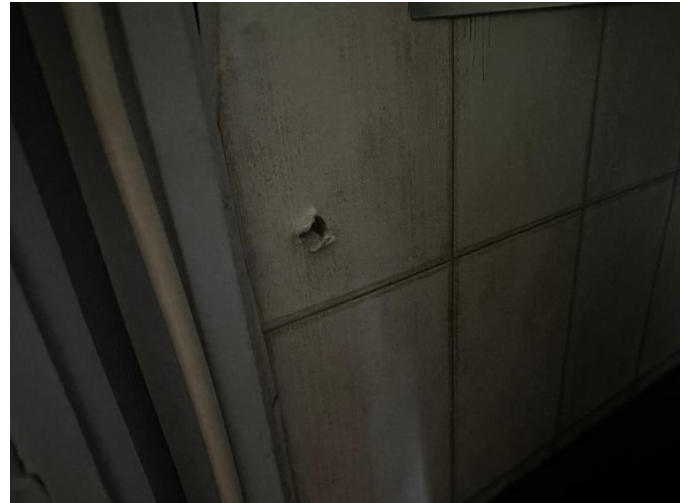
## Fiche 5: Pleisterwerk wanden

Geen asbest

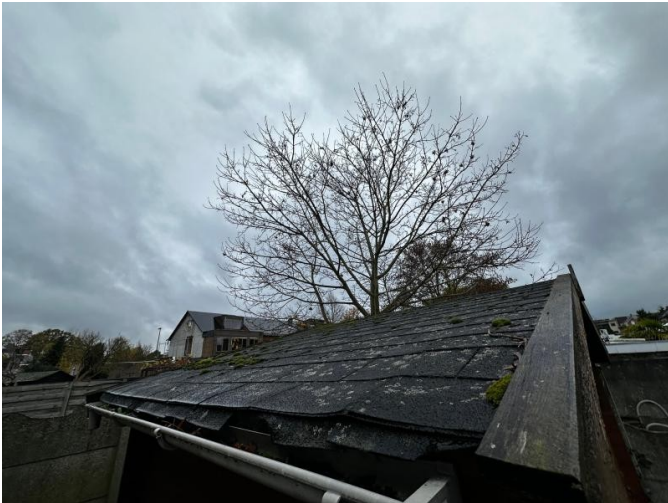
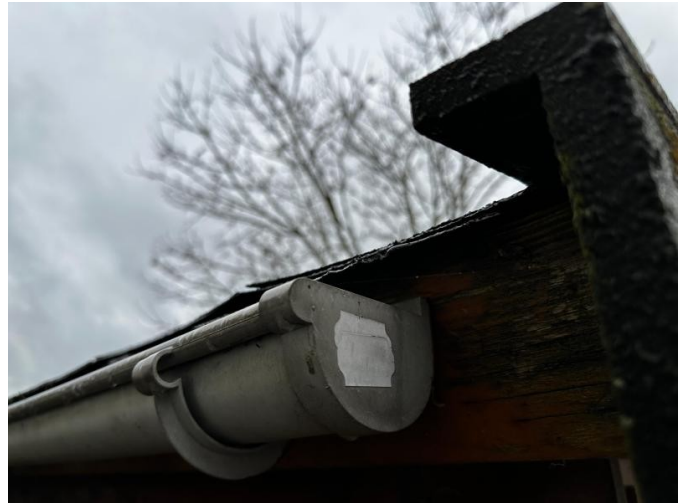
## Fiche 6: Roofing tuinhuis

Geen asbest

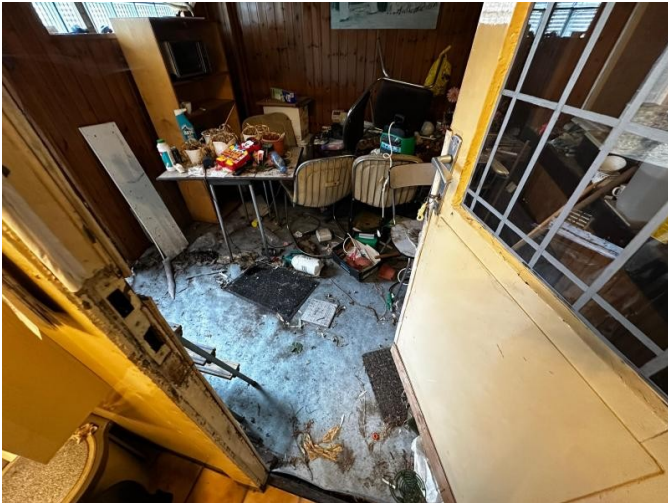
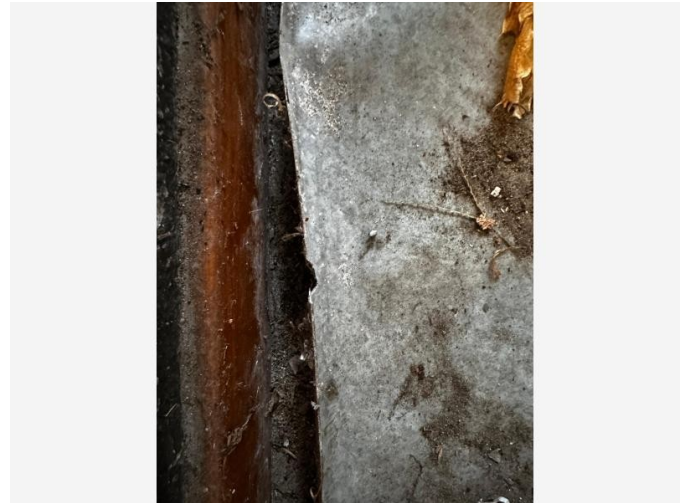
## Fiche 7: Vinyl

Geen asbest

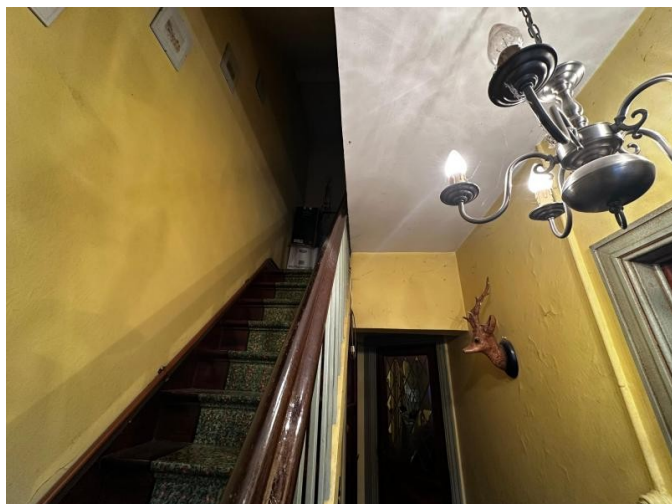
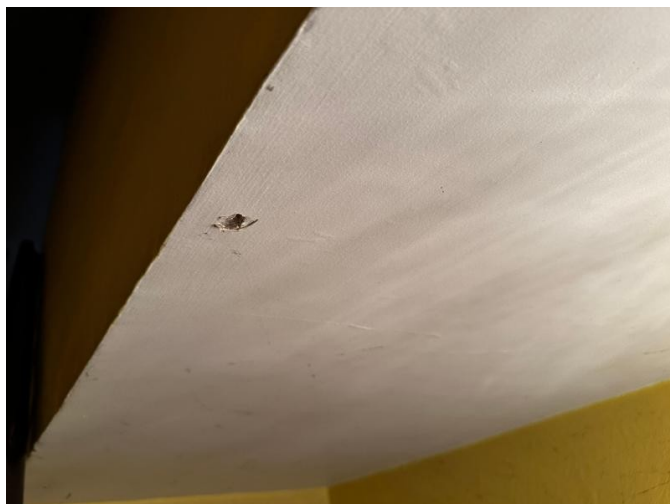
## Fiche 8: Pleisterwerk plafonds

Geen asbest

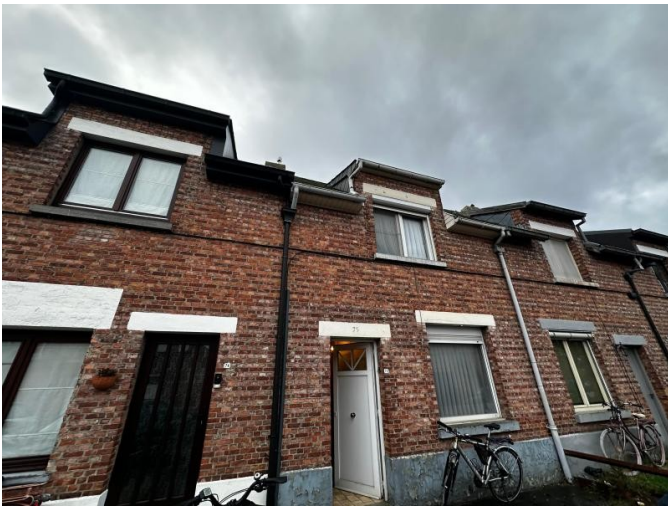
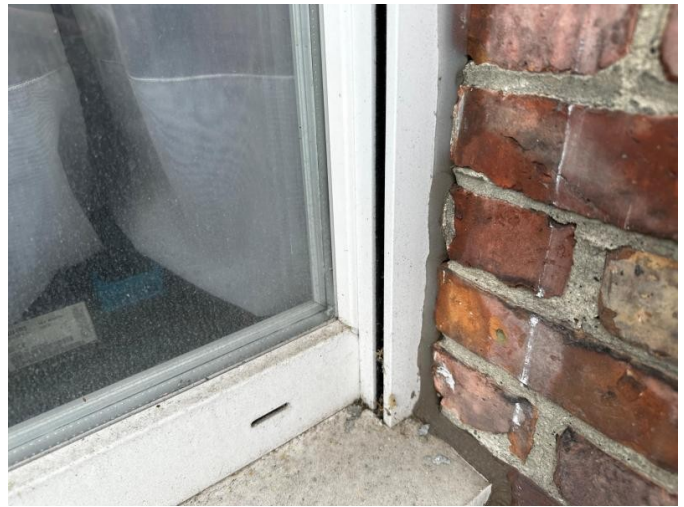
### Fiche 9: Kit aan de ramen

| Beschrijving | Notitie | Terug te vinden op plannen |
|---|---|---|
| Fiche 9: Kit aan de ramen | De kit aan de ramen is niet asbestverdacht. | - |
