Asbestinventarisatetest

Lindenstraat 19, 2830 Willebroek

Attestnummer : 20260512-000147.000

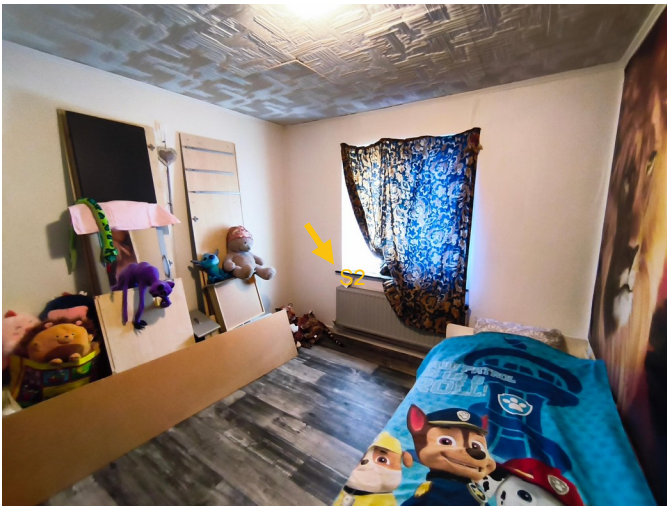
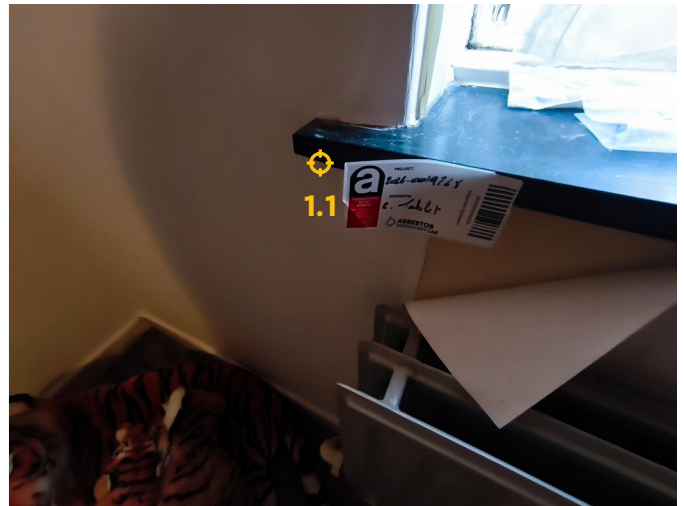
Fiche 1: Tablet binnen.

Het asbestmateriaal valt onder de mijlpaal van 2040.

Eindbeoordeling materiaalrisico	Zeer laag materiaalrisico en/of zeer lage kans op vezelvrijgave
---------------------------------	---

Gebondenheid	Categorie 1: hechtgebonden in oorsprong
Asbestsoort (vezeltype)	Alleen chrysotiel aanwezig
Asbestconcentratie	Laag (< 50%)
Afschermingsgraad van het gehele materiaal	Geheel of deels vrij aan de binnenlucht, maar geen contact met binnenluchtstromen
Toestand van het materiaal	Onbeschadigd, niet verweerd

#	Type	Referentie	Resultaat
1.1	Puntmonster	2	Chrysotiel

- Zorg voor een veilig beheer. Vermijd het beschadigen van het asbestmateriaal. Controleer de toestand jaarlijks op wijzigingen.
- Voer bijkomende staalname(s) uit.

- Eenvoudige handelingen: mag via doe-het-zelf of door werknemer(s) met opleidingsattest eenvoudige handelingen
EH via doe-het zelf : De dorpels of tabletten kunnen voorzichtig losgebeiteld worden, zonder de toepassing zelf te breken , extra bevochtigen om stof te voorkomen Standaard dragen van de nodige wegwerp beschermingsmiddelen FFP 3 masker , handschoenen en tyvec CAT III type 5-6 , afwasbaar schoeisel Verpakken in dubbel plastic folie , sluit luchtdicht af en afvoeren naar het containerpark als hechtgebonden asbestafval. Voor hechtgebonden toepassingen: Bij verwijdering door doe-het-zelf moet men dit afval dubbel en luchtdicht verpakt aandienen bij het gemeentelijk recyclagepark. Men raadpleegt best op voorhand de voorwaarden van het recyclagepark. Zie ook link Zie <https://ovam.vlaanderen.be/wie-mag-wat-verwijderen> <https://ovam.vlaanderen.be/voorzorgsmaatregelen-bij-asbestverwijdering> <https://ovam.vlaanderen.be/asbestafval-afvoeren> Zie ook wetgevend kader (website van de OVAM en CODEX boek VI titel 3). <http://werk.belgie.be/sites/default/files/content/documents/Welzijn%20op%20het>

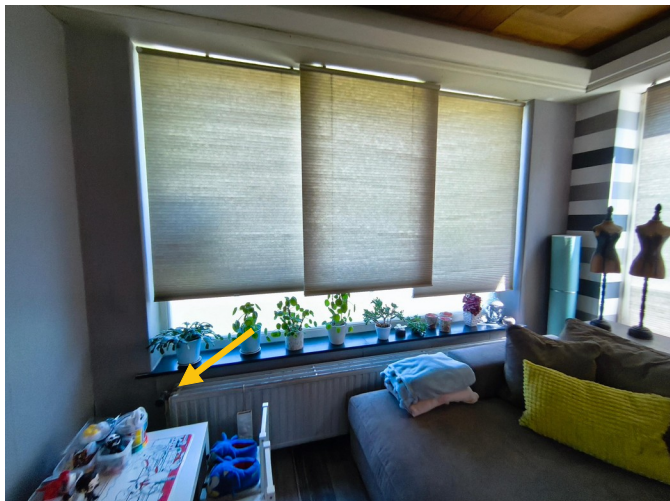
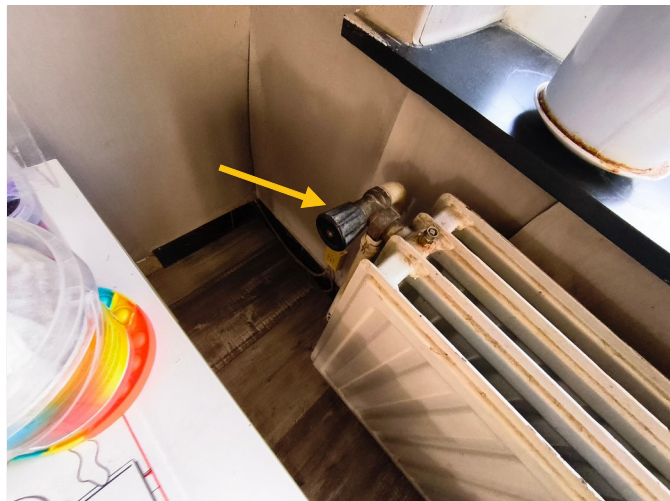
Fiche 2: Bakeliet toep.(schakelaars-stopcontact--radiatorknoppen)

Het asbestmateriaal valt onder de mijlpaal van 2040.

Eindbeoordeling materiaalrisico	Laag materiaalrisico en/of verlaagde kans op vezelvrijgave
---------------------------------	--

Gebondenheid	Categorie 1: hechtgebonden in oorsprong
Asbestsoort (vezeltype)	Crocidoliet aanwezig
Asbestconcentratie	Laag (< 50%)
Afschermingsgraad van het gehele materiaal	Geheel of deels vrij aan de binnenlucht, maar geen contact met binnenluchtstromen
Toestand van het materiaal	Onbeschadigd, niet verweerd

- Zorg voor een veilig beheer. Vermijd het beschadigen van het asbestmateriaal. Controleer de toestand jaarlijks op wijzigingen.
- Voer bijkomende staalname(s) uit.

- Eenvoudige handelingen: mag via doe-het-zelf of door werknemer(s) met opleidingsattest eenvoudige handelingen
Schakelaars, stopcontacten en andere gelijkaardige toepassingen kunnen eenvoudig losgeschroefd worden --> EH doe-het-zelf. Afgesloten of verzegelde kast --> EH opgeleid techniker personeel 8u basisopleiding asbest. Voor elektrische infrastructuur en uitrusting dient u vooraleer men deze toepassing gaat bevochtigen de elektriciteit af te sluiten (zoniet elektrocutie-/brandgevaar). standaard dragen van de nodige wegwerp beschermingsmiddelen FFP 3 masker , handschoenen en tyvec CAT III type 5-6 , afspoelbaar schoeisel Losschroeven en dubbel verpakken in plastic , sluit luchtdicht af en breng dit als hechtgebonden afval naar een plaatselijk containerpark. Voor hechtgebonden toepassingen: Bij verwijdering door doe-het-zelf moet men dit afval dubbel en luchtdicht verpakt aandienen bij het gemeentelijk recyclagepark. Men raadpleegt best op voorhand de voorwaarden van het recyclagepark.

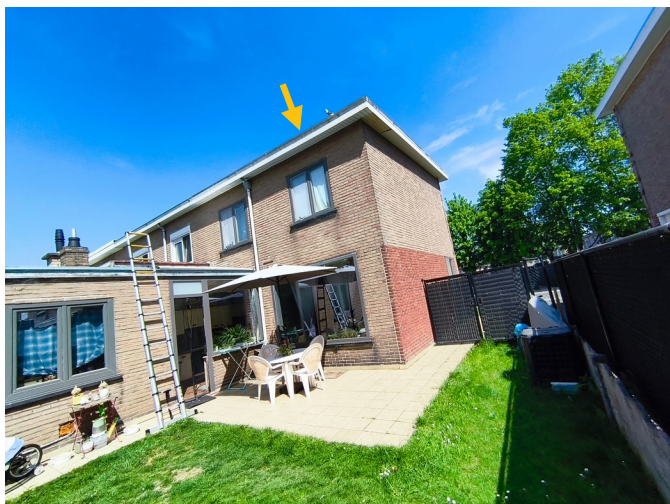
Reden: Het te onderzoeken materiaal situeert zich hoger dan 3,50 m te rekenen vanaf een veilige ondergrond

Uitleg van de asbestdeskundige: Het platdak is niet waarneembaar en situeert zich hoger dan 3.50m te rekenen vanaf een veilige ondergrond, bij werken extra controle bv door middel van een stelling, hoogtewerker....

Plat dak behoort tot de gemeenschappelijke delen maar valt binnen het inspectiegebied.

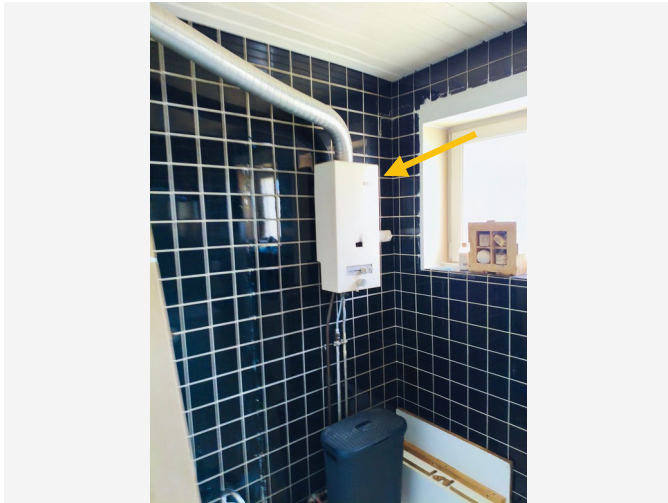
Fiche 4: Geisser badkamer.

Type: Geisers :: JUNKERS [Asbesthoudend]			
Uitvoering:	-	Grondstof:	-
Type:	Asbesthoudend	Opmerking:	-
	Vanaf: 1968-01-01		
W 135	1968-01-01	1989-04-01	Toegepast asbest: Asbestkoord ca 1m. Asbestvervangend materiaal: glasfiberkoord.
Verklaring plaatscode asbest:		Verwerkingsadvies met betrekking tot het aanwezige asbest	
Pakkingen ringen watervoerende koppeling		Alleen bij reparatie of sloop van toepassing	
W 250	1970-01-01	1989-01-01	Toegepast asbest: Asbestkoord ca 1m. Asbestvervangend materiaal: glasfiberkoord.
Verklaring plaatscode asbest:		Verwerkingsadvies met betrekking tot het aanwezige asbest	
Pakkingen ringen watervoerende koppeling		Alleen bij reparatie of sloop van toepassing	
W 325	1970-01-01	1989-01-01	Toegepast asbest: Asbestkoord ca 1m. Asbestvervangend materiaal: glasfiberkoord.

Type Geisser (1993) gezocht in het bronnenboek, asbesttoepassing tot 1989 (zie bijlage).

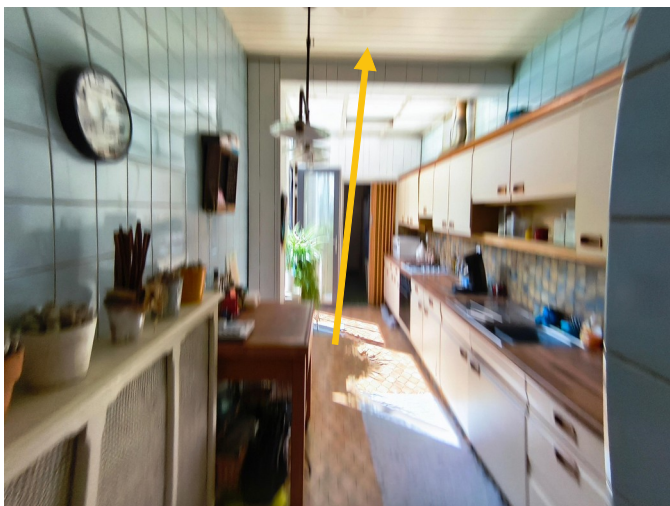
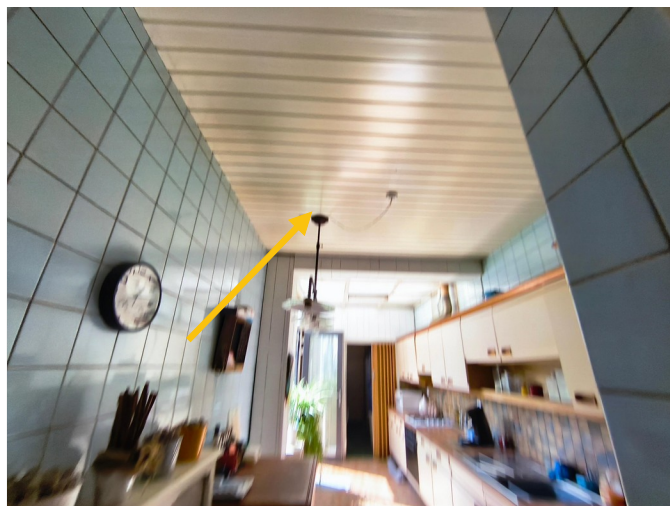
Plafonds zijn afgewerkt met valse plafonds in plaatmateriaal/lattenwerk. Het is niet duidelijk of er pleisterwerk of ander verdacht asbestmateriaal aanwezig is achter / op deze valse plafonds, het is aangewezen om bijkomend onderzoek uit te voeren bij werken. Zonder destructieve handeling is het niet mogelijk om na te gaan of er asbesthoudende materialen aanwezig zijn achter de plafond afwerking. Als bij sloop of renovatie blijkt dat er achter deze plafonds nog pleisterwerk of asbest verdachte toepassingen aanwezig zijn, moet dit bemonsterd worden.

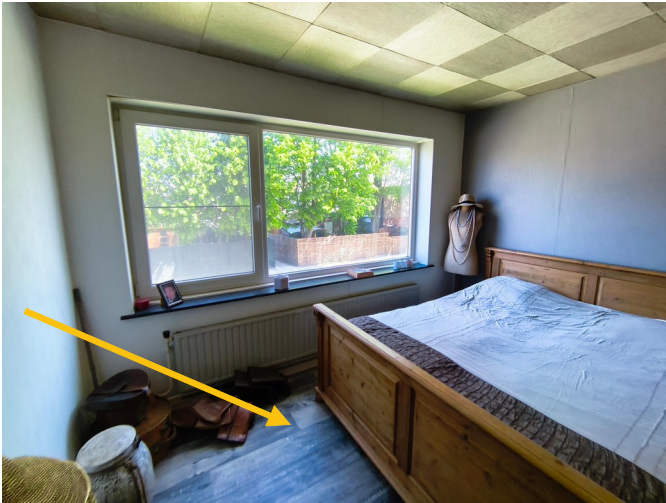
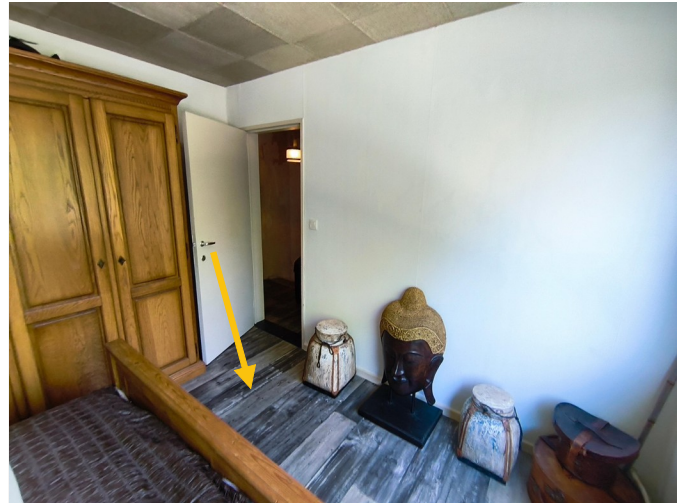
Volgens expertise kunnen we deze vinyl als niet asbest verdacht beschouwen (soepel en flexibel van structuur.) (onderkant met jute/koord) Het is niet gekend wat eronder bevindt extra controle aangewezen bij vloer werken.

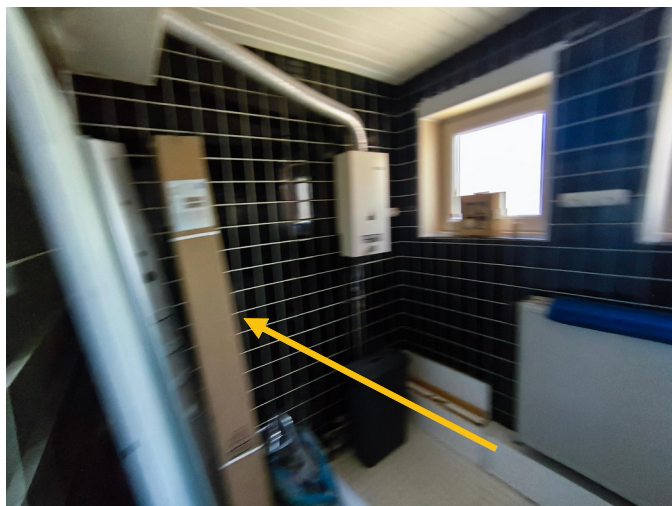
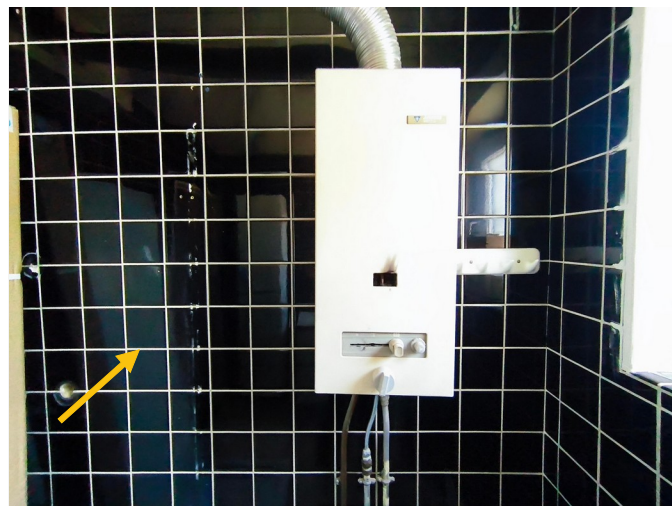
In het inspectieprotocol is een monsternamen van tegellijm verplicht om dit te identificeren als niet-asbesthoudend. Er waren geen facturen ter beschikking die bevestigen dat de tegels na 2001 waren geplaatst. Er waren geen bestaande beschadigingen aan de wandtegels om de lijm voldoende te kunnen inspecteren. Om dit af te toetsen is het aangewezen om bij eventuele renovatiewerken aan de tegels verder onderzoek/staalname te laten uitvoeren ter controle.

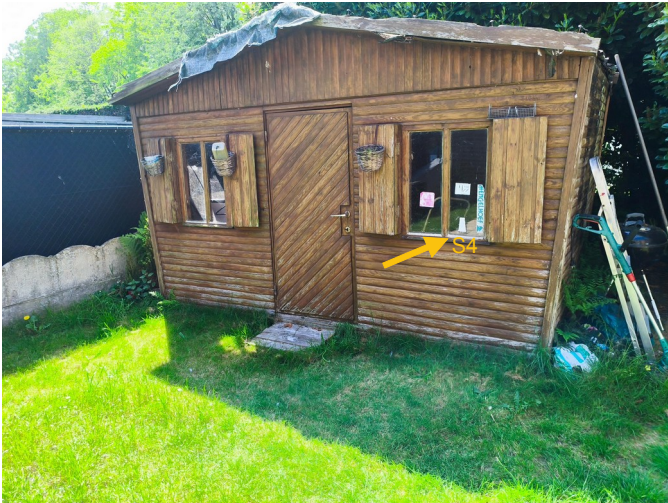
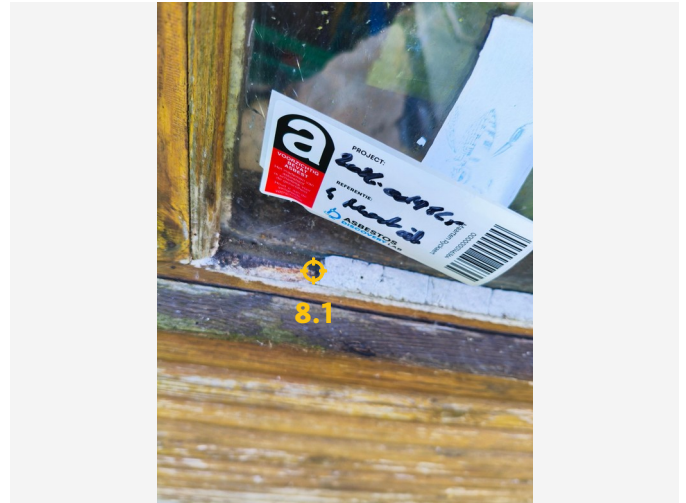
Fiche 8: Mastiek tuinhuis.

Geen asbest

#	Type	Referentie	Resultaat
8.1	Puntmonster	4	Geen asbest

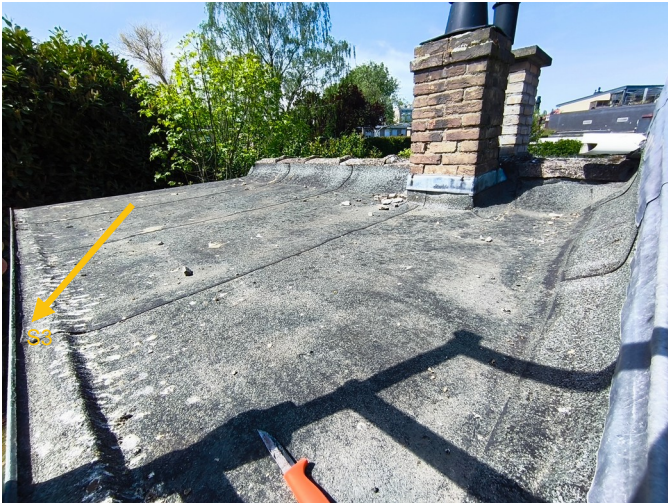
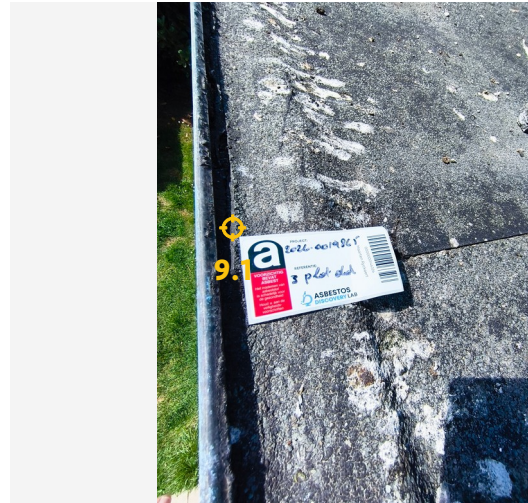
Fiche 9: Bitumen plat dak (achteraan).

Geen asbest

#	Type	Referentie	Resultaat
9.1	Puntmonster	3	Geen asbest

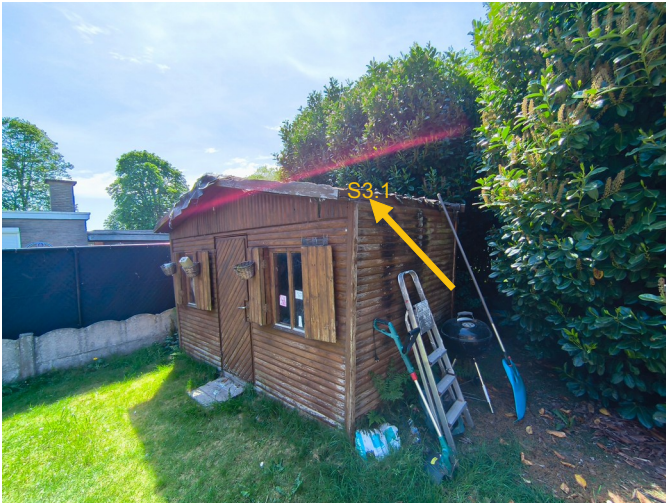
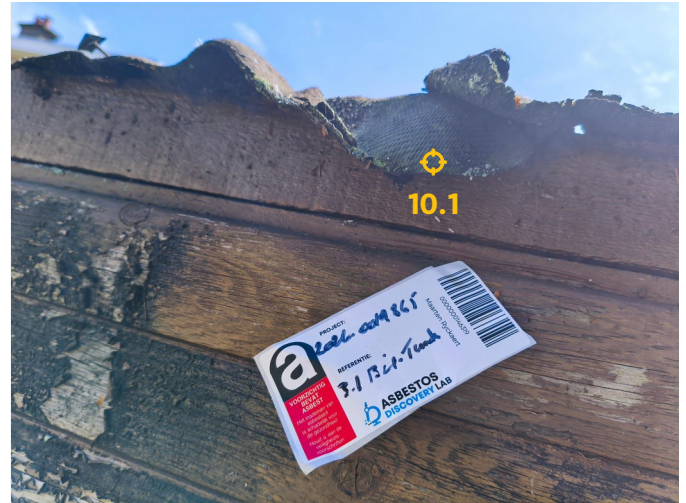
Fiche 10: Bitumen tuinhuis.

Geen asbest

#	Type	Referentie	Resultaat
10.1	Puntmonster	3.1	Geen asbest

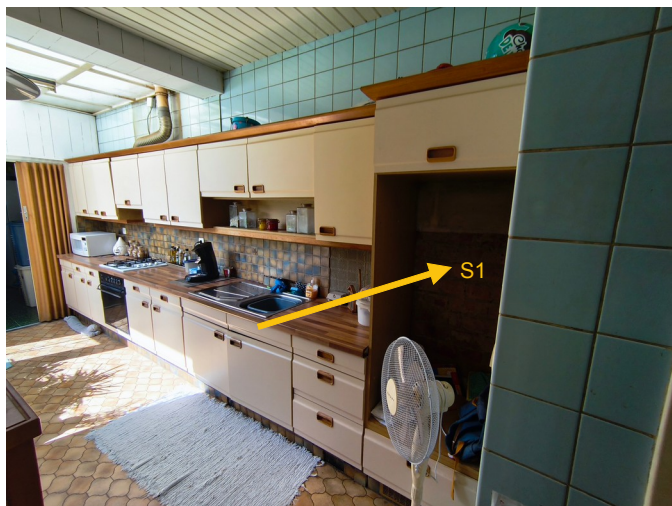
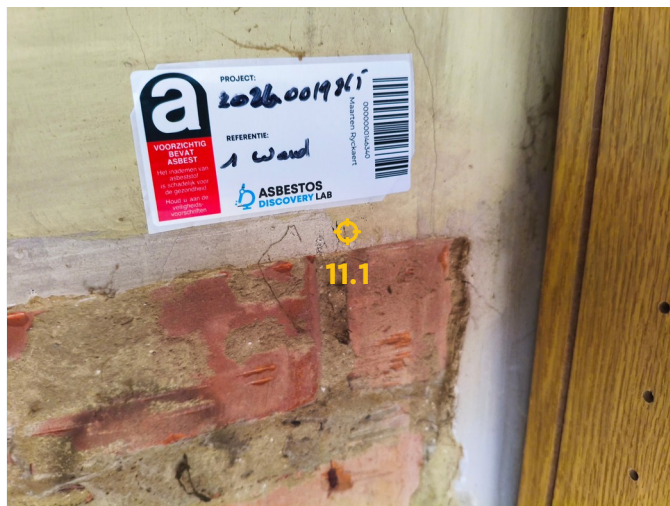
Fiche 11: Pleisterwerk wanden.

Geen asbest

#	Type	Referentie	Resultaat
11.1	Mengmonster	1	Geen asbest

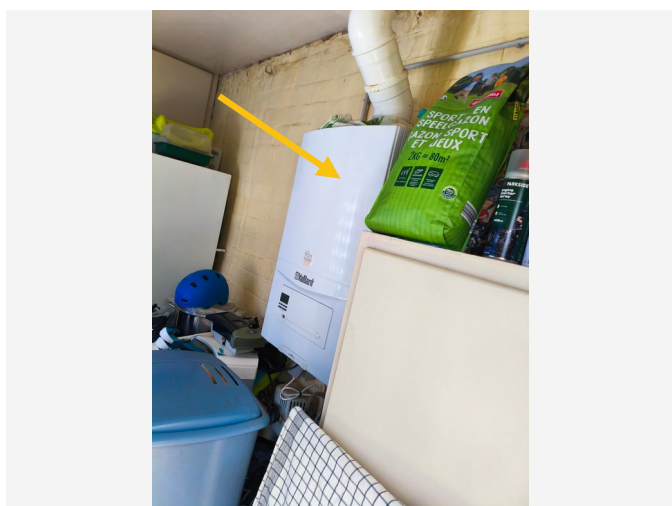
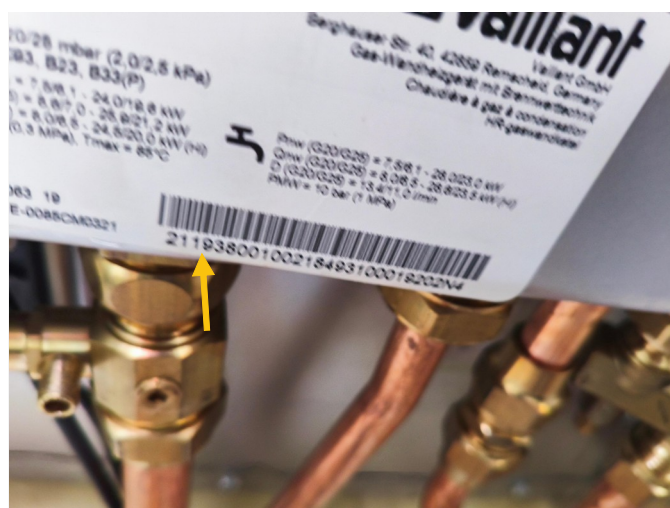
Beschrijving	Notitie	Terug te vinden op plannen
Fiche 12: CV-installatie.	De CV ketel werd gecontroleerd(bwj 2019) en is niet asbest verdacht geen risico bouwjaar.	Plan 1.3: Grondplan gvl
Fiche 13: Buitenschrijnwerk.	De gebruikte siliconen kit is niet asbestverdacht.	Plan 1.4: Grondplan gvl Plan 1.6: Grondpan 1ste

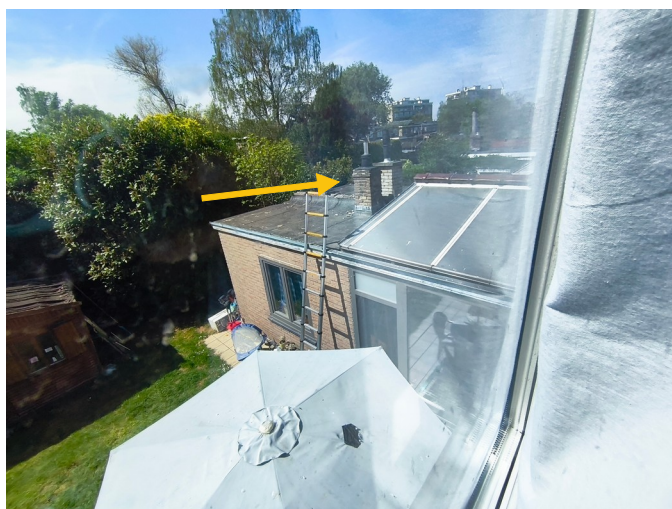
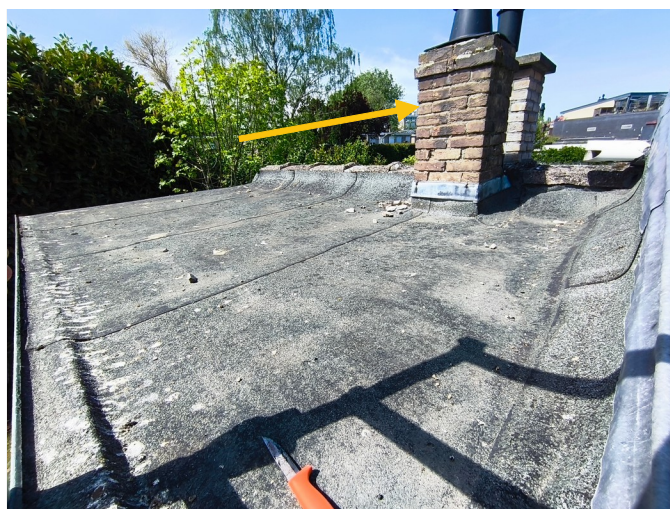
Beschrijving	Notitie	Terug te vinden op plannen
Fiche 14: Schachten/kokers/schouwen.	Geen weet van gebruikte toepassingen in en rond schachten/kokers/schouwen. Extra controle aan te raden bij sloop/renovatie. zie annotatie ter verduidelijking.	Plan 1.8: Woning plan
