Asbestinventarisatetest

Tisseltsesteenweg 242, 2830 Willebroek

Attestnummer : 20260514-000226.000

Uitgegeven op : 14.05.2026

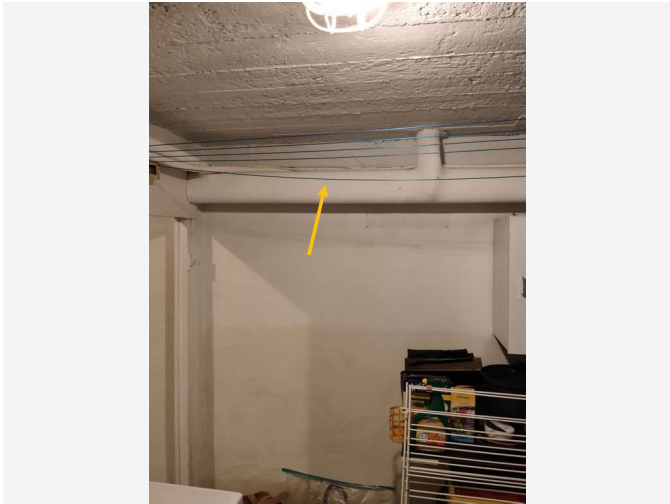
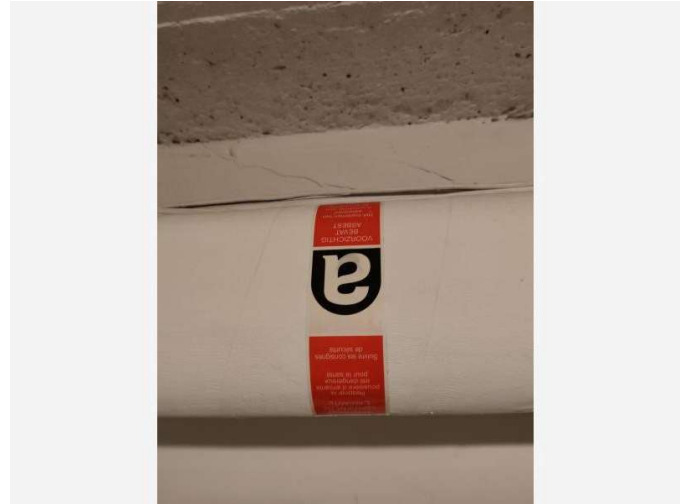
Het asbestmateriaal valt onder de mijlpaal van 2034.

Risicobeoordeling

Eindbeoordeling materiaalarisico	Laag materiaalarisico en/of verlaagde kans op vezelvrijgave
----------------------------------	---

Gebondenheid	Categorie 2: niet-hechtgebonden met matrix
Asbestsoort (vezeltype)	Alleen chrysotiel aanwezig
Asbestconcentratie	Hoog ($\geq 50\%$)
Afschermingsgraad van het gehele materiaal	Geheel of deels vrij aan de binnenlucht, maar geen contact met binnenluchtstromen
Toestand van het materiaal	Onbeschadigd, niet verweerd

#	Type	Referentie	Resultaat
1.1	Mengmonster	5 leidingisolatie rechte stukken	Chrysotiel
1.2	Mengmonster	6 leidingisolatie bochten	Chrysotiel

Beschrijving	Leidingisolatie: verdacht bocht/recht (staalname)
Omgeving	Binnen
Primaire drager	HVAC infrastructuur en uitrusting
Asbestmateriaal	In-situ afwerkingslagen - Thermische isolatie
Bindmiddel van asbestmateriaal	Gips - kalk
Gebondenheid op basis van bindmiddel	Niet-hechtgebonden
Hoeveelheid (lengte - omtrek - dikte - aantal)	<ul style="list-style-type: none">• 15,00 m - 30,00 cm - 2,00 cm - 1 stuk
Totaal volume	0,09 m ³
Eenvoudig bereikbaar	Ja
Bevestigingswijze	<ul style="list-style-type: none">• Verlijmd, ingegoten, versmeerd
Identificatiemethode	Een monstername door de asbestdeskundige met laboanalyse door een asbestlabo.
Destructieve handeling voor identificatie	Nee
Opmerking	<p>De vermelde lengtes, omtrekken en diktes betreffen een bereedeneerde schatting. Er worden geen rechten verleend aan deze lengtes, omtrekken en diktes . De dikte is een schatting die voorkomt uit de monsterplaatsen en is daarom niet altijd representatief.</p> <p>Er werden mengmonsters genomen volgens de richtlijnen van het inspectieprotocol.</p> <p>Er kunnen bijkomende stalen genomen worden om bepaalde zones uit te sluiten.</p>

Verwijderen

- Scherm in afwachting van verwijdering het asbestmateriaal af van luchtstromingen en verstoring: bijvoorbeeld door het te verpakken, te fixeren, af te dekken, signalisatie - afbakening aan te brengen, ...
- Verwijder dit asbestmateriaal zo snel mogelijk. Volg de toestand goed op.

- Hermetische zone (erkend asbestverwijderaar)
Toepassing mag niet door doe-het-zelf of opgeleid aannemer 8 basis asbest verwijderd worden! HZ Erkend asbestverwijderaar : Gipsisolatie wordt losgesneden van dragermateriaal (leiding), asbesthoudend gips zal gemakkelijk verbrossen en is losgebonden. Om geen asbestvezels te verspreiden naar de omgeving, dient dit in hermetische zone verwijderd te worden. Verzamel best zoveel mogelijk bewijsdocumenten na verwijdering voor een actualisatie van uw attest (facturen, stortingsbewijs en foto's). Asbest insluiten mag niet tenzij dit in afwachting van verwijdering nodig is om het risico te verlagen of om het veilig te beheren (tijdelijk afdekken) Zie ook link Zie <https://ovam.vlaanderen.be/wie-mag-wat-verwijderen>
<https://ovam.vlaanderen.be/voorzorgsmaatregelen-bij-asbestverwijdering>
<https://ovam.vlaanderen.be/asbestafval-afvoeren> Zie ook wetgevend kader (website van de OVAM en CODEX boek VI titel 3). <http://werk.belgie.be/sites/default/files/content/documents/Welzijn%20op%20het>

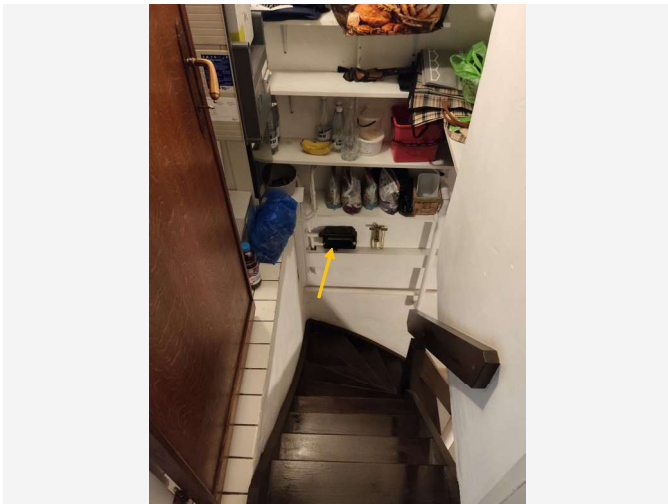
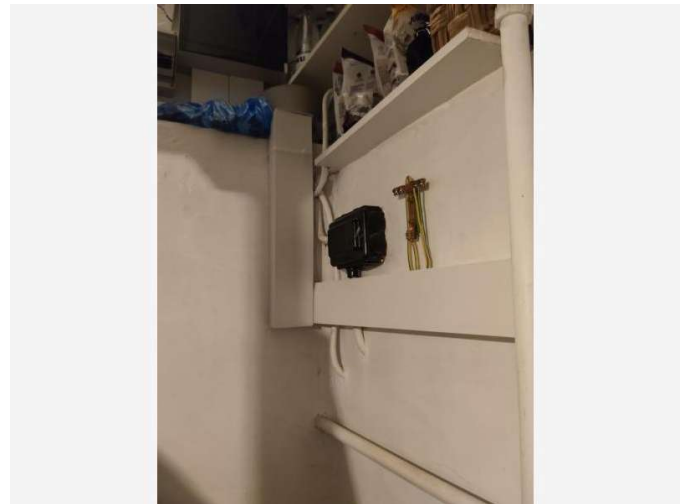
Het asbestmateriaal valt onder de mijlpaal van 2040.

Eindbeoordeling materiaalrisico	Laag materiaalrisico en/of verlaagde kans op vezelvrijgave
---------------------------------	--

Gebondenheid	Categorie 1: hechtgebonden in oorsprong
Asbestsoort (vezeltype)	Crocidoliet aanwezig
Asbestconcentratie	Laag (< 50%)
Afschermingsgraad van het gehele materiaal	Geheel of deels vrij aan de binnenlucht, maar geen contact met binnenluchtstromen
Toestand van het materiaal	Onbeschadigd, niet verweerd

Beschrijving	Bakeliet toep. (verdeeldoos)
Omgeving	Binnen
Primaire drager	Communicatie en elektrische infrastructuur en uitrusting
Asbestmateriaal	Plaat, paneel, tablet - Type Bakeliet
Bindmiddel van asbestmateriaal	Kunststof of -hars
Gebondenheid op basis van bindmiddel	Hecht
Hoeveelheid (oppervlakte - dikte - aantal)	<ul style="list-style-type: none"> • 0,20 m² - 1,99 cm - 1 stuk
Totaal volume	0,004 m ³
Eenvoudig bereikbaar	Ja
Bevestigingswijze	<ul style="list-style-type: none"> • Geschroefd
Identificatiemethode	<p>De asbestdeskundige beoordeelt het materiaal als asbestverdacht en dus asbesthoudend, en dit zonder monstername.</p> <p>Motivatie: De monstername brengt andere schade aan dan schade die inherent is aan de monstername.</p>
Destructieve handeling voor identificatie	Nee
Opmerking	<p>Het is moeilijk te bepalen of de bakeliettoepassingen in de woning ook effectief asbesthoudend zijn (het kan ook gaan om de asbestvrije variant).</p> <p>Er werd geen monster genomen ovw beschadiging aan een elektrisch gerelateerde toepassing, extra controle bij verwijdering van het verdacht materiaal.</p>

Zorgvuldig beheren

- Zorg voor een veilig beheer. Vermijd het beschadigen van het asbestmateriaal. Controleer de toestand jaarlijks op wijzigingen.
- Voer bijkomende staalname(s) uit.

- Eenvoudige handelingen: mag via doe-het-zelf of door werknemer(s) met opleidingsattest eenvoudige handelingen
Schakelaars, stopcontacten en andere gelijkaardige toepassingen kunnen eenvoudig losgeschroefd worden --> EH doe-het-zelf. Afgesloten of verzegelde kast --> EH opgeleid techniek personeel 8u basisopleiding asbest. Voor elektrische infrastructuur en uitrusting dient u vooraleer men deze toepassing gaat bevochtigen de elektriciteit af te sluiten (zoniet elektrocutie-/brandgevaar). standaard dragen van de nodige wegwerp beschermingsmiddelen FFP 3 masker , handschoenen en tyvec CAT III type 5-6 , afspoelbaar schoeisel Losschroeven en dubbel verpakken in plastic , sluit luchtdicht af en breng dit als hechtgebonden afval naar een plaatselijk containerpark. Voor hechtgebonden toepassingen: Bij verwijdering door doe-het-zelf moet men dit afval dubbel en luchtdicht verpakt aandienen bij het gemeentelijk recyclagepark. Men raadpleegt best op voorhand de voorwaarden van het recyclagepark.

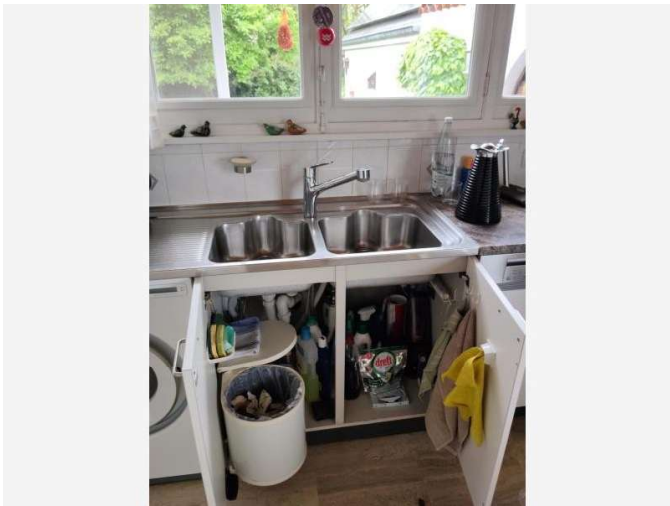
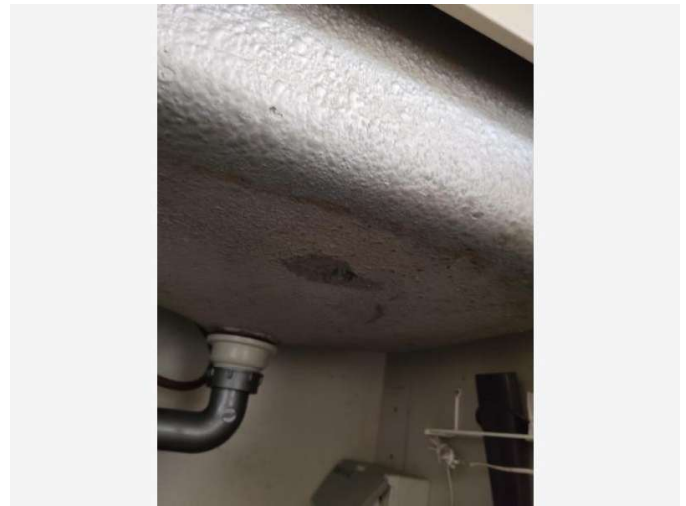
Het asbestmateriaal valt onder de mijlpaal van 2040.

Eindbeoordeling materiaalrisico	Zeer laag materiaalrisico en/of zeer lage kans op vezelvrijgave
---------------------------------	---

Gebondenheid	Categorie 1: hechtgebonden in oorsprong
Asbestsoort (vezeltype)	Alleen chrysotiel aanwezig
Asbestconcentratie	Laag (< 50%)
Afschermingsgraad van het gehele materiaal	Geheel of deels vrij aan de binnenlucht, maar geen contact met binnenluchtstromen
Toestand van het materiaal	Onbeschadigd, niet verweerd

#	Type	Referentie	Resultaat
3.1	Puntmonster	3 coating spoelbak	Chrysotiel

Beschrijving	coating spoelbak
Omgeving	Binnen
Primaire drager	Spoelbak keuken
Asbestmateriaal	In-situ afwerkingslagen - Verf, coating
Bindmiddel van asbestmateriaal	Kunststof of -hars
Gebondenheid op basis van bindmiddel	Hecht
Hoeveelheid (oppervlakte - aantal)	• 0,50 m ² - 2 stuks
Totale oppervlakte	1,00 m ²
Eenvoudig bereikbaar	Ja
Bevestigingswijze	• Verlijmd, ingegoten, versmeerd
Identificatiemethode	Een monstername door de asbestdeskundige met laboanalyse door een asbestlabo.
Destructieve handeling voor identificatie	Nee
Opmerking	De hoeveelheid betreft een schatting.

Zorgvuldig beheren

- Zorg voor een veilig beheer. Vermijd het beschadigen van het asbestmateriaal. Controleer de toestand jaarlijks op wijzigingen.

- Eenvoudige handelingen: mag via doe-het-zelf of door werknemer(s) met opleidingsattest eenvoudige handelingen
De spoelbak in zijn geheel demonteren en verwijderen --> EH doe-het-zelf. Standaard dragen van de nodige wegwerp beschermingsmiddelen FFP 3 masker , handschoenen en tyvec CAT III type 5-6 , afspoelbaar schoeisel Losschroeven en dubbel verpakken in plastic , sluit luchtdicht af en breng dit als hechtgebonden afval naar een plaatselijk containerpark. Voor hechtgebonden toepassingen: Bij verwijdering door doe-het-zelf moet men dit afval dubbel en luchtdicht verpakt aandienen bij het gemeentelijk recyclagepark. Men raadpleegt best op voorhand de voorwaarden van het recyclagepark.

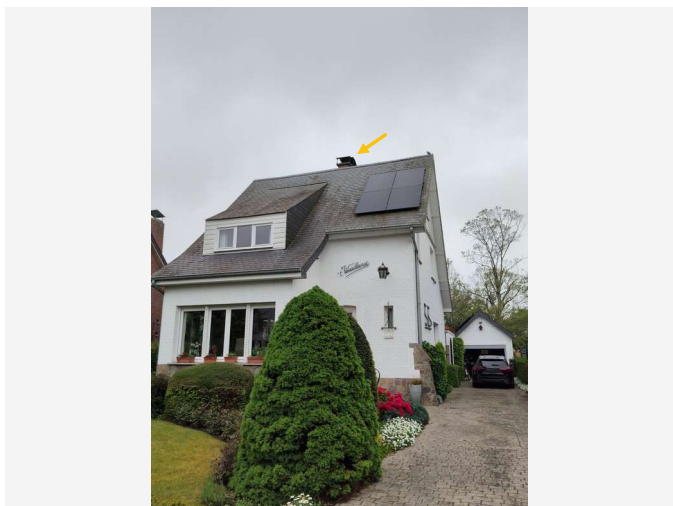
Tijdelijke beperking

Reden: Het te onderzoeken materiaal situeert zich hoger dan 3,50 m te rekenen vanaf een veilige ondergrond

Uitleg van de asbestdeskundige: Bij werken (dak of reiniging schouw) kan een stelling geplaatst worden, het is niet duidelijk of er asbestverdachte materialen aanwezig zijn in/rond de schouw.

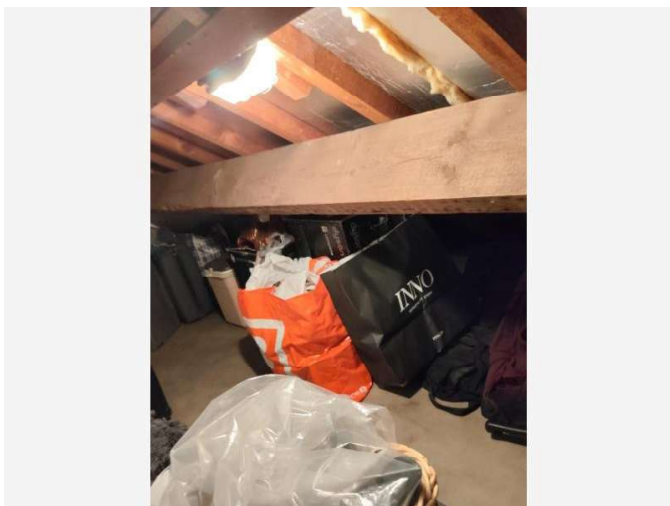
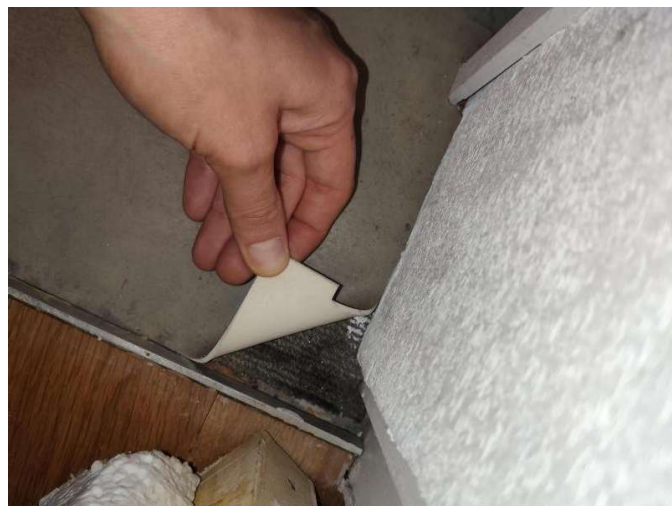
Volgens expertise kunnen we deze vinyl als niet asbest verdacht beschouwen (soepel en flexibel van structuur.) Het is niet gekend wat eronder bevindt extra controle aangewezen bij vloer werken.

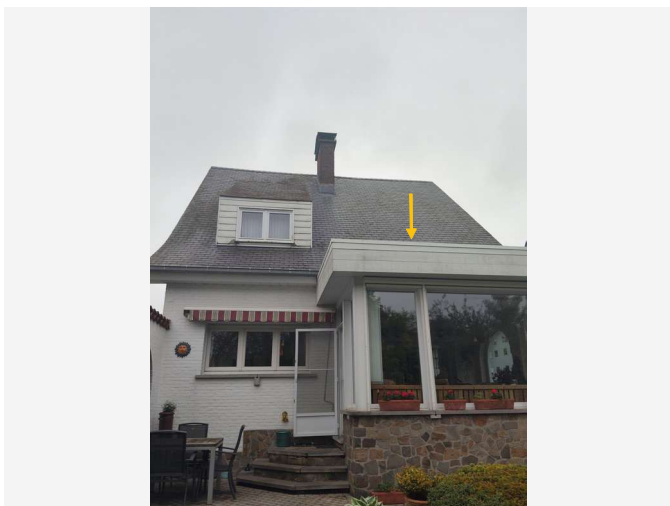
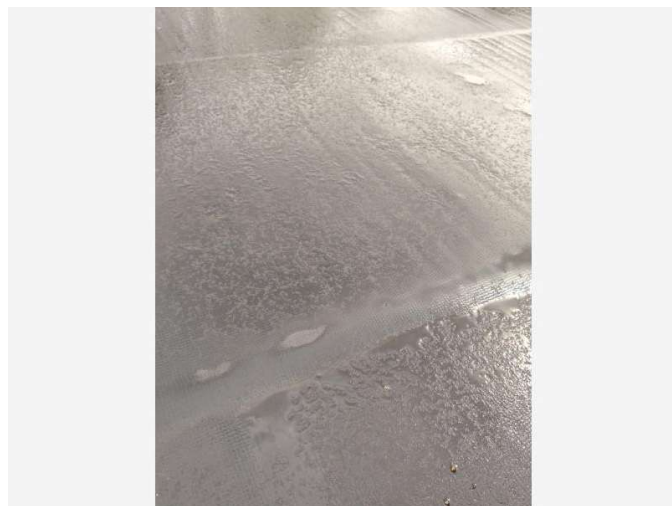
Dedakbedekking werd visueel herkend als EPDM. Het is niet duidelijk of er asbestverdachte onderlagen aanwezig. Het is aangewezen om extra controle uit te voeren bij eventuele renovatiewerken. De vermelde oppervlaktes, diktes en volumes betreffen een beredeneerde schatting. Er worden geen rechten verleend aan deze oppervlaktes/diktes/volumes.

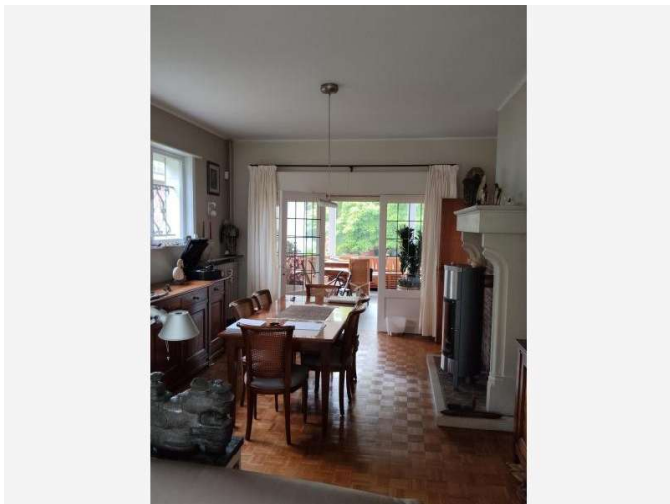
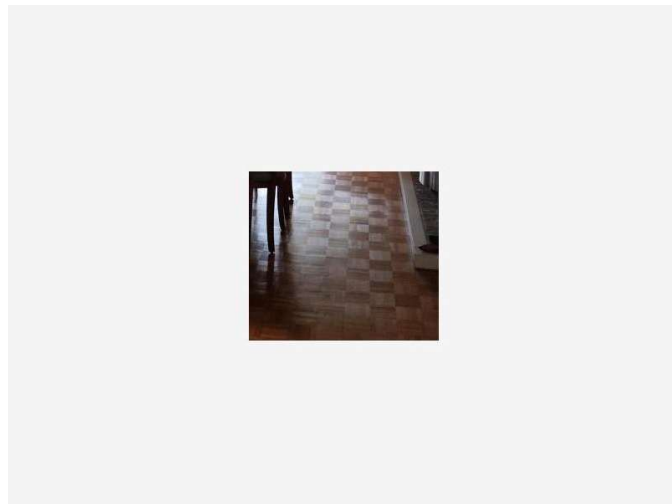
In het verleden werd vaak asbesthoudende zwarte lijm gebruikt voor het vastlijmen van parkettegels/vloer .

Er waren geen losliggende planken of beschadigingen.

Bij renovatie extra controle uit te voeren.

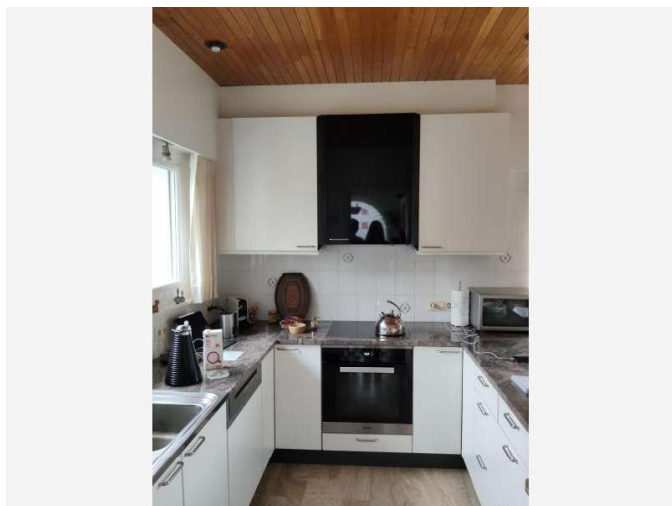
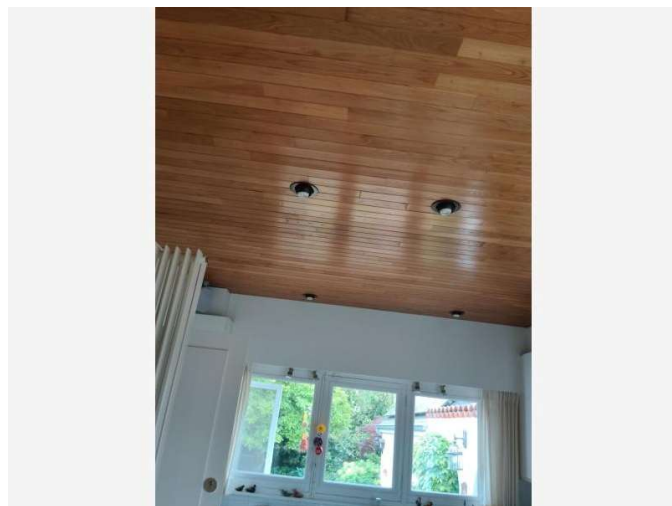
Plafonds zijn afgewerkt met valse plafonds in plaatmateriaal. Het is niet duidelijk of er pleisterwerk of ander verdacht asbestmateriaal aanwezig is achter / op deze valse plafonds, het is aangewezen om bijkomend onderzoek uit te voeren bij werken. Zonder destructieve handeling is het niet mogelijk om na te gaan of er asbesthoudende materialen aanwezig zijn achter de plafond afwerking. Als bij sloop of renovatie blijkt dat er achter deze plafonds nog pleisterwerk of asbest verdachte toepassingen aanwezig zijn, moet dit bemonsterd worden.

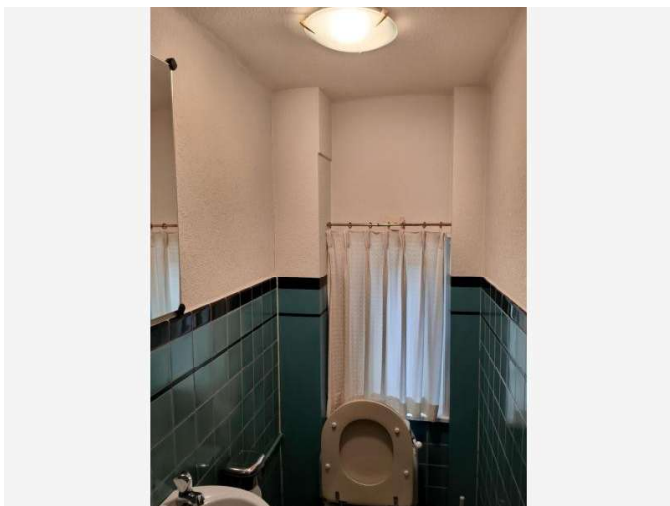
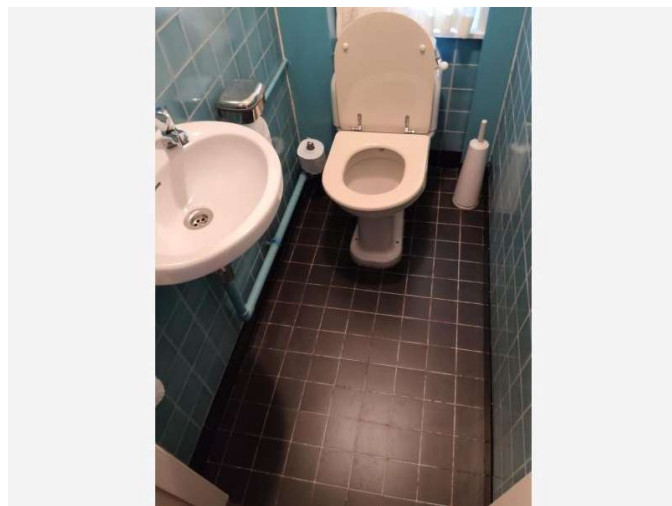
In het inspectieprotocol is een monsternamen van tegellijm verplicht om dit te identificeren als niet-asbesthoudend. Er waren geen facturen ter beschikking die bevestigen dat de tegels na 2001 waren geplaatst. Er waren geen bestaande beschadigingen aan de wandtegels om de lijm voldoende te kunnen inspecteren. Om dit af te toetsen is het aangewezen om bij eventuele renovatiewerken aan de tegels verder onderzoek/staalname te laten uitvoeren ter controle.

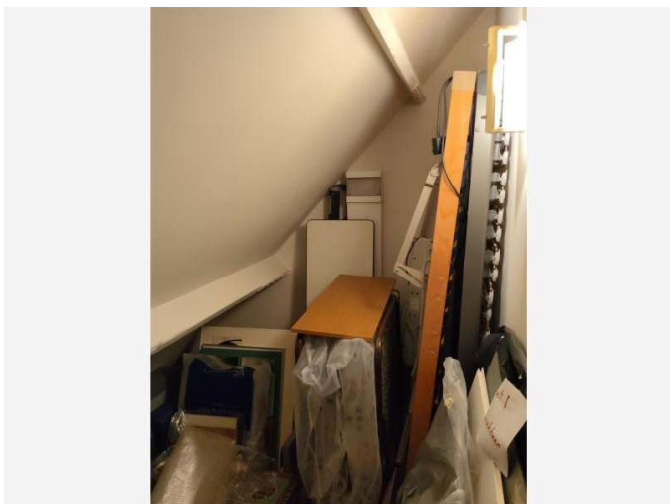
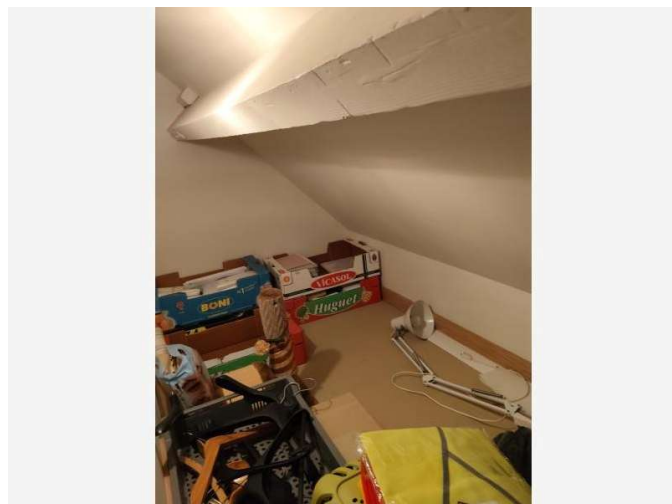
Binnenwanden zijn afgewerkt met valse wanden. Het is niet duidelijk of er pleisterwerk of asbest toepassingen aanwezig zijn achter/op deze valse wanden, het is aangewezen om bijkomend onderzoek uit te voeren bij werken.

Zonder destructieve handeling is het niet mogelijk om na te gaan of er asbesthoudende materialen aanwezig zijn achter de wand afwerking. Als bij sloop of renovatie blijkt dat er achter deze wanden nog pleisterwerk of asbest verdachte toepassingen aanwezig zijn, moet dit bemonsterd worden.

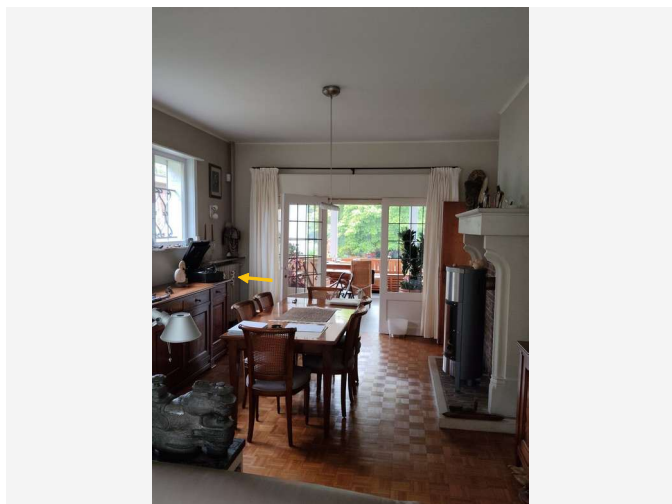
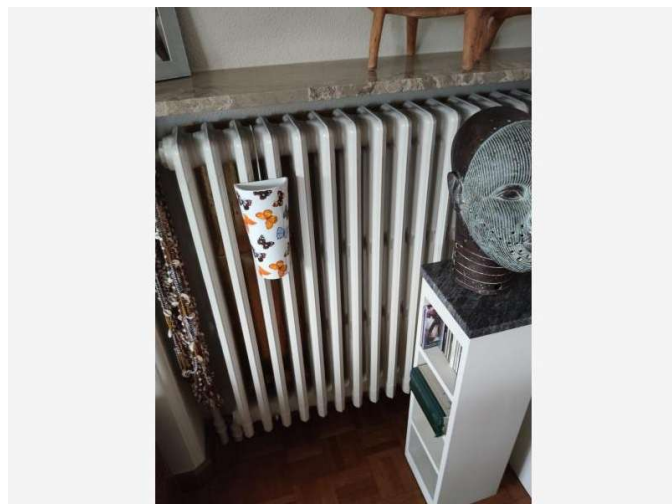
Mogelijks bevinden er zich in de radiatoren asbesthoudende pakkingen. Een monstername om dit uit te sluiten wordt verhinderd om destructieve handelingen aan een installatie in gebruik te vermijden.

Er kunnen inwendige asbesthoudende dichtingen aanwezig zijn tussen de lamellen of aan de doppen van de gietijzeren radiatoren.

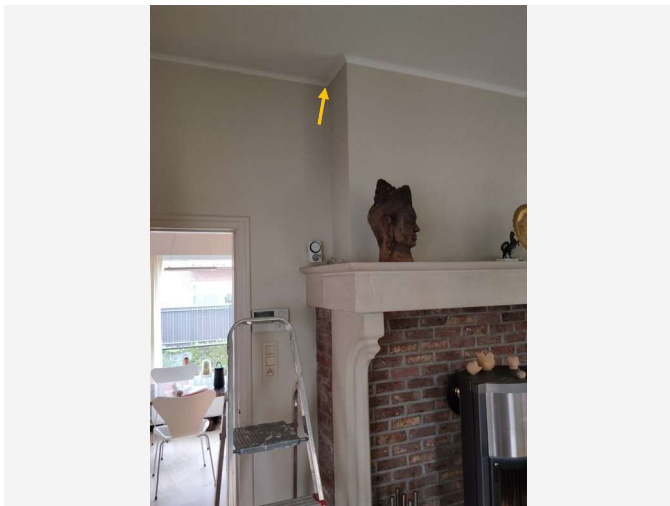
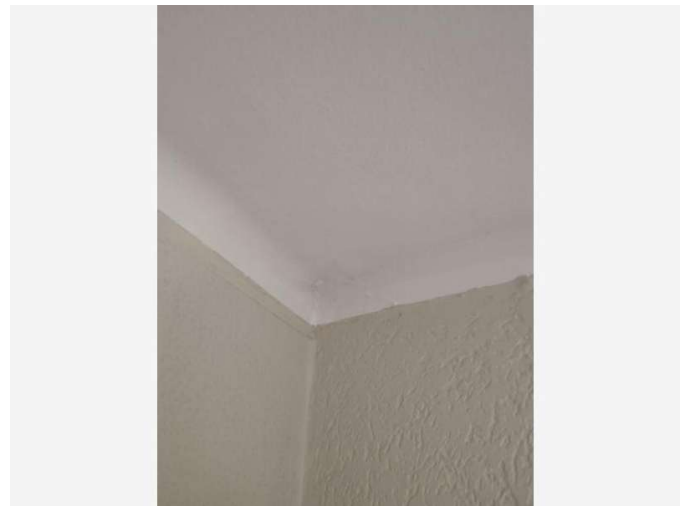
Geen asbest

#	Type	Referentie	Resultaat
12.1	Mengmonster	2 pleisterwerk plafonds	Geen asbest

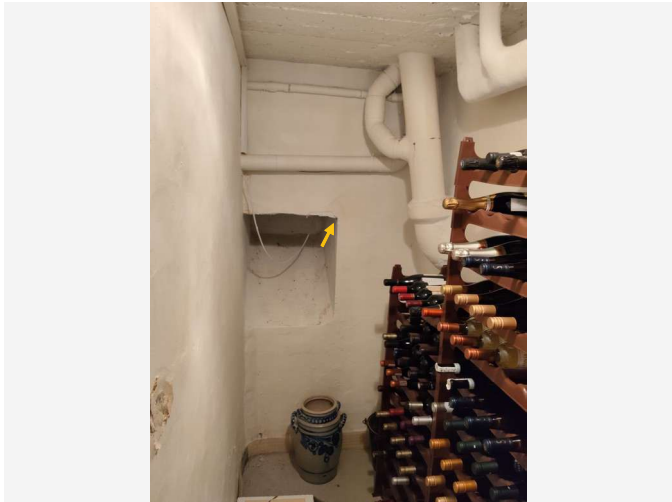
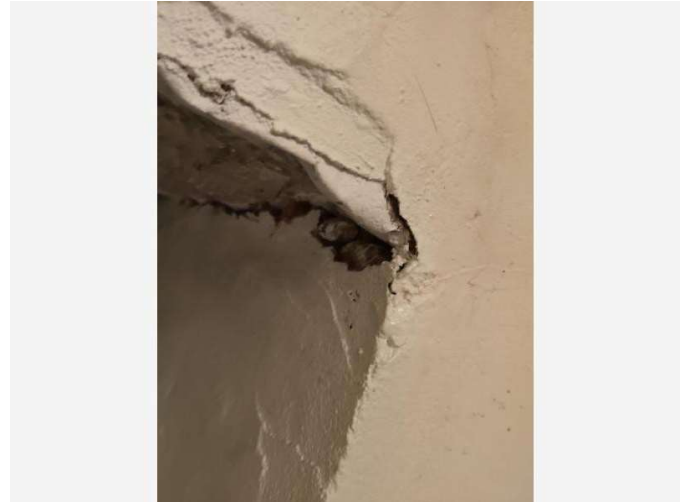
Fiche 13: Cementering binnentoepassing (met staalname)

Geen asbest

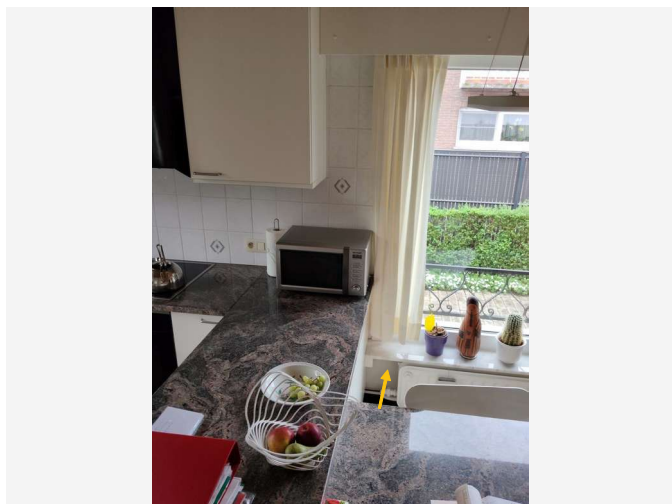
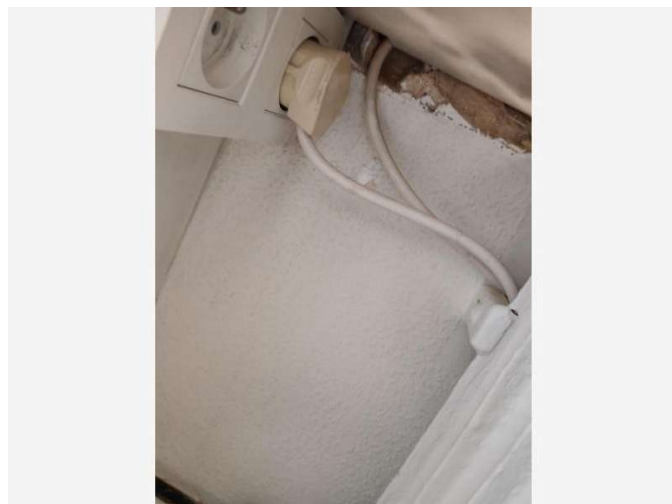
Fiche 14: Muurpleister

Geen asbest

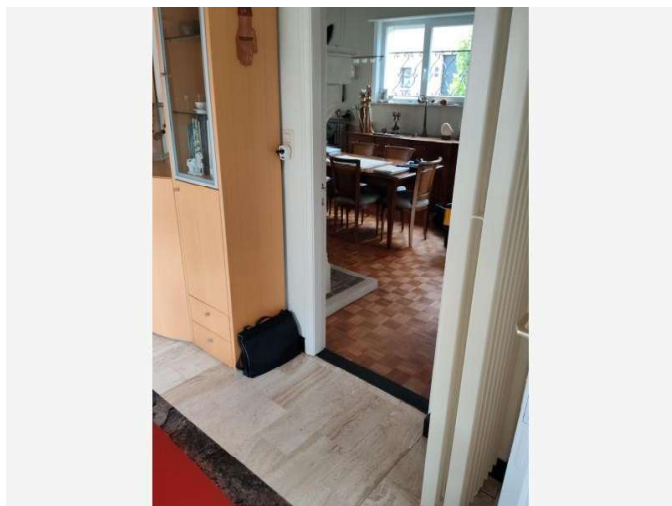
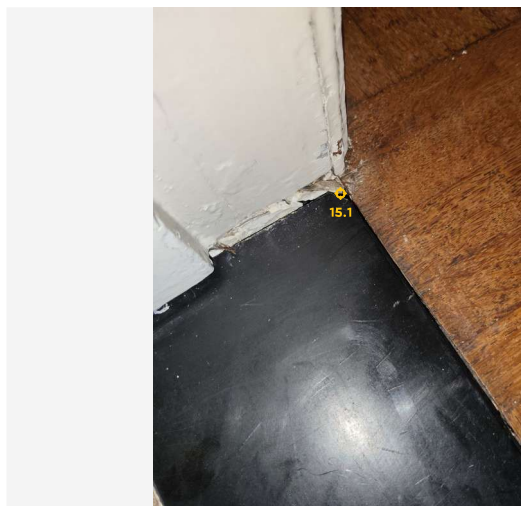
Fiche 15: Deurdorpel binnen (massal)

Geen asbest

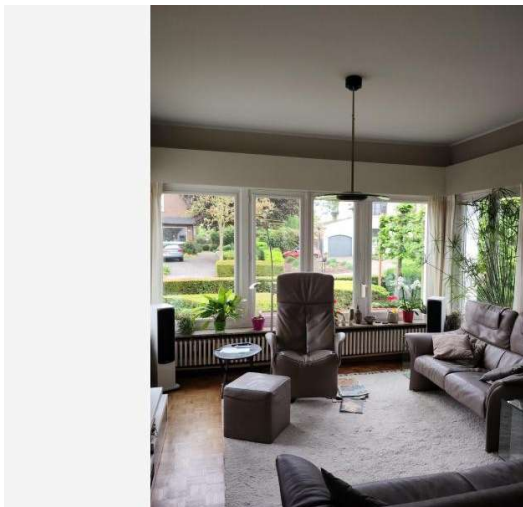
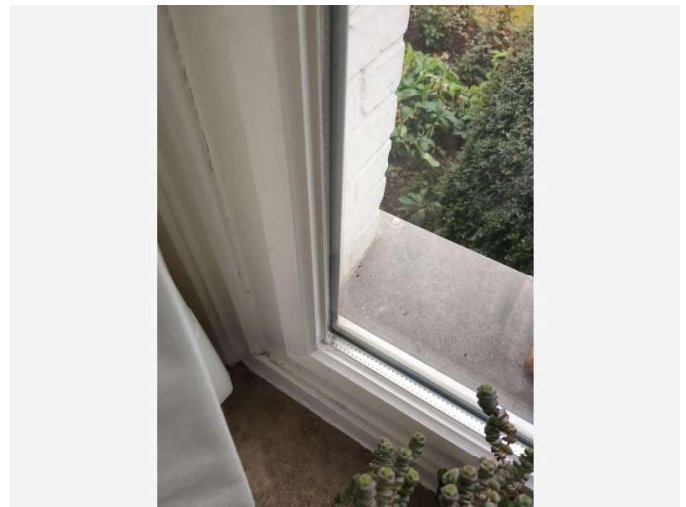
Beschrijving	Notitie	Terug te vinden op plannen
Fiche 16: Kit niet verdacht (visueel vastgesteld)	De gebruikte siliconen kit is niet asbestverdacht	Plan 1.2: Plan gelijkvloers Plan 1.4: Plan eerste verdieping Plan 1.5: Plan tweede verdieping Plan 2.1: Garage plan
Fiche 17: Natuurleien niet verdacht	De leien zijn visueel herkend als natuurleien en zijn niet asbestverdacht.	Plan 1.6: Plan dak Plan 2.2: Garage plan dak
Fiche 18: CV Ketel Viessmann	De CV ketel werd gecontroleerd(bwj 2000) en is niet asbest verdacht geen risico bouwjaar.	Plan 1.1: Plan kelder

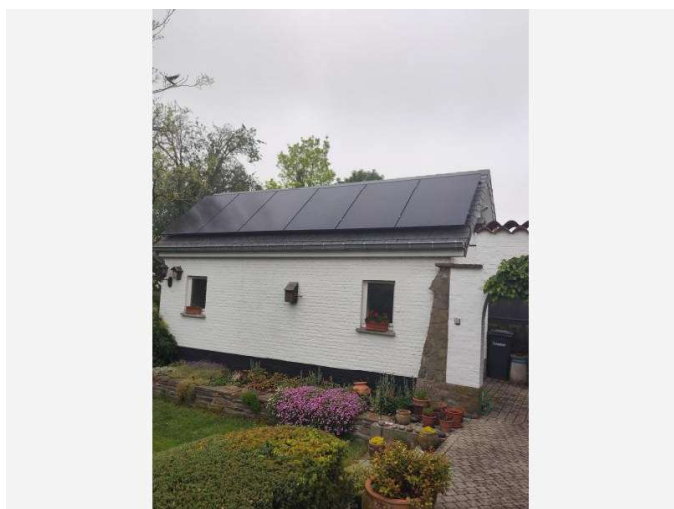
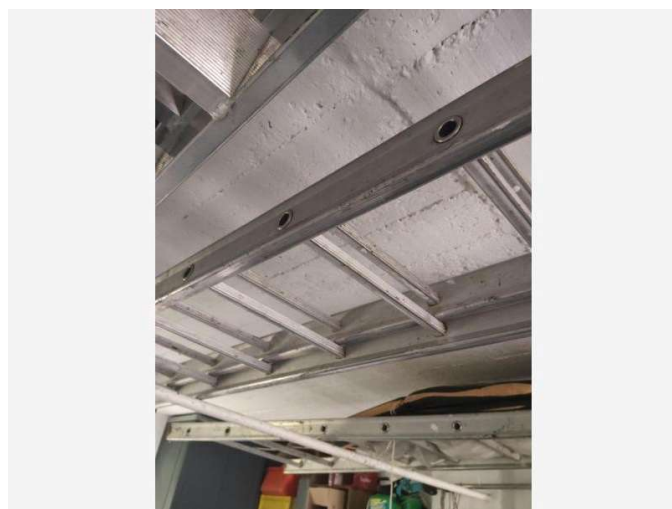
Beschrijving	Notitie	Terug te vinden op plannen
Fiche 19: Onderdaken (niet waarneembaar)	onderdaken (niet waarneembaar zonder destructieve handelingen) in het inspectie gebied. Bij werken aan de daken is het aan te raden dit eerst te laten onderzoeken.	Plan 1.7: Plan dak Plan 2.3: Garage plan dak
