Asbestinventarisatetest

Lijsterstraat 11, 2830 Willebroek

Attestnummer : 20260519-000146.000

Uitgegeven op : 19.05.2026

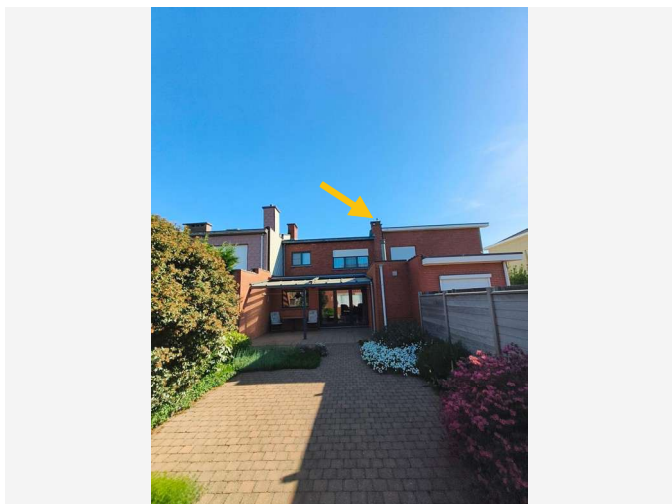
Situeringfoto

Tijdelijke beperking

Reden: Het te onderzoeken materiaal situeert zich hoger dan 3,50 m te rekenen vanaf een veilige ondergrond

Uitleg van de asbestdeskundige: Bij werken (dak of reiniging schouw) kan een stelling geplaatst worden, het is niet duidelijk of er asbestverdachte materialen aanwezig zijn in/rond de schouw.

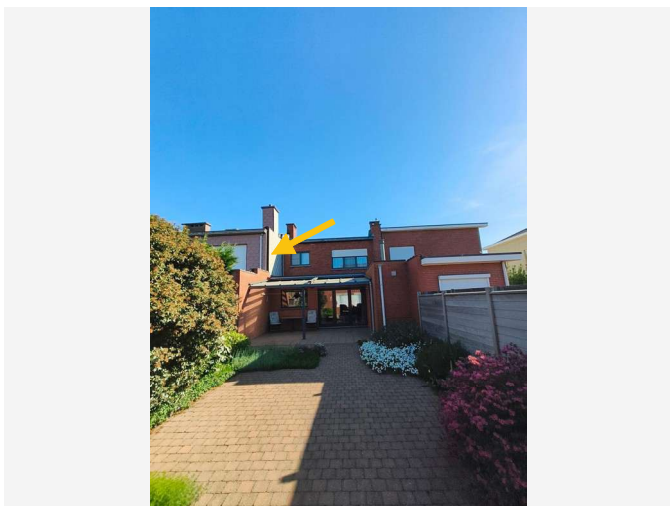
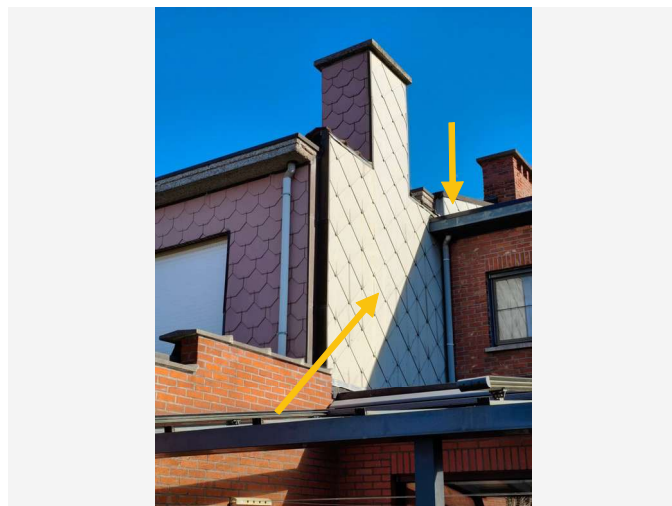
Informatie over een materiaal van een andere eigenaar

Er bevinden zich leien achteraan op de privatieve gevel van de woning rechts.

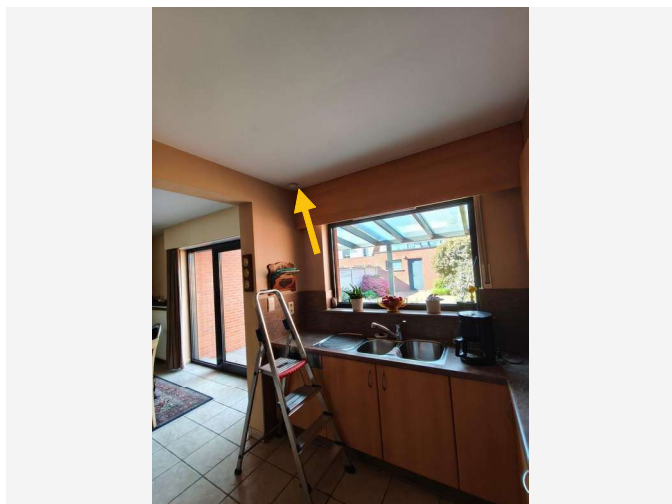
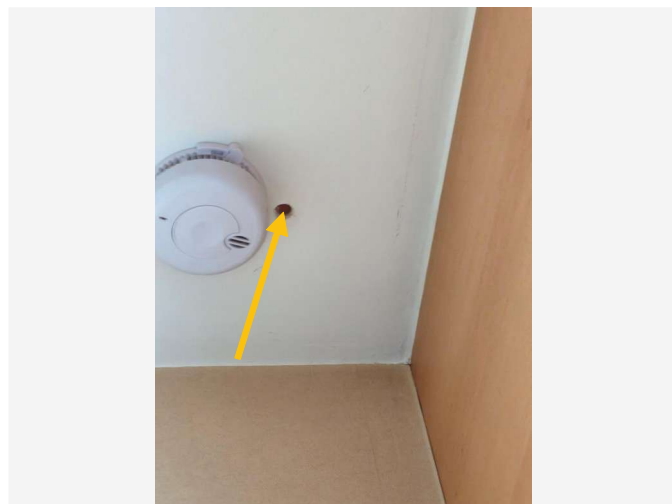
Fiche 3: Plafondpleister

Geen asbest

#	Type	Referentie	Resultaat
3.1	Mengmonster	Plafondpleister	Geen asbest

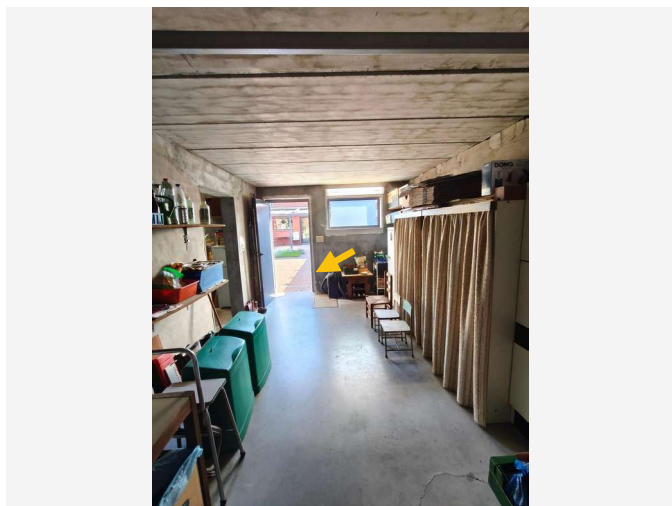
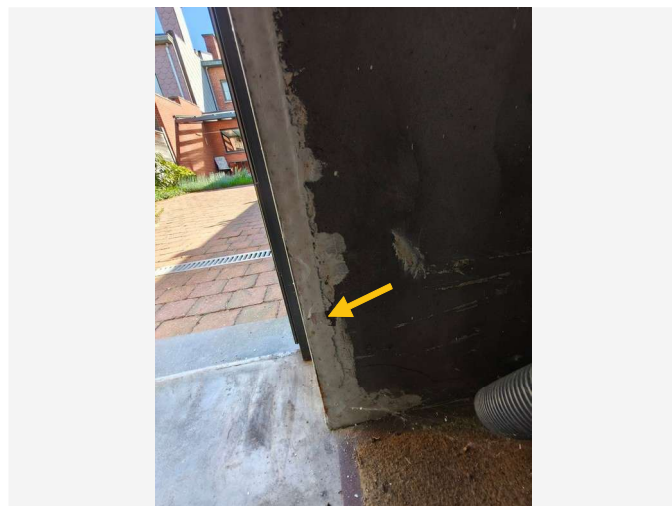
Fiche 4: Muurpleister in garage

Geen asbest

#	Type	Referentie	Resultaat
4.1	Mengmonster	Cementering garage	Geen asbest

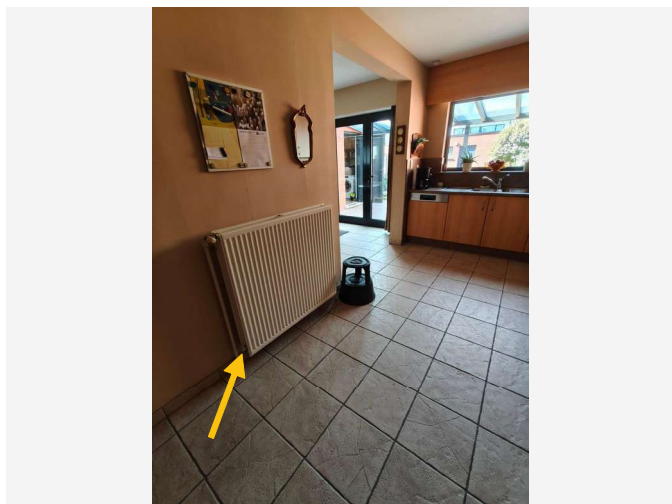
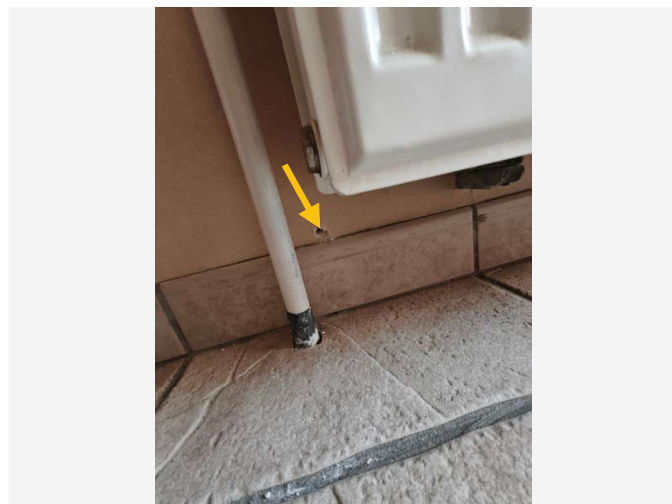
Geen asbest

#	Type	Referentie	Resultaat
5.1	Mengmonster	Muurpleister	Geen asbest

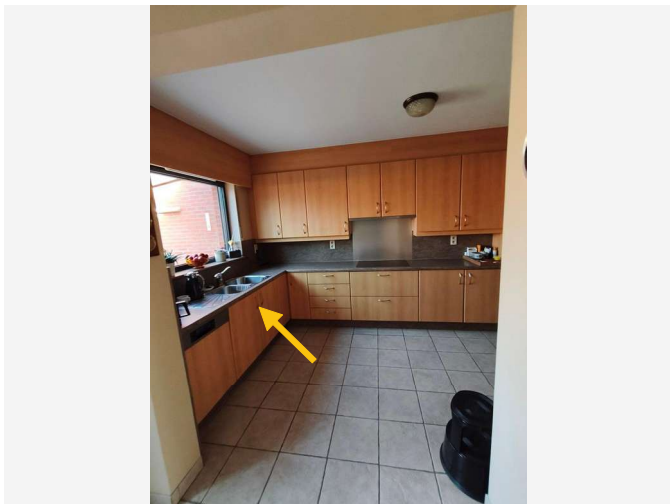
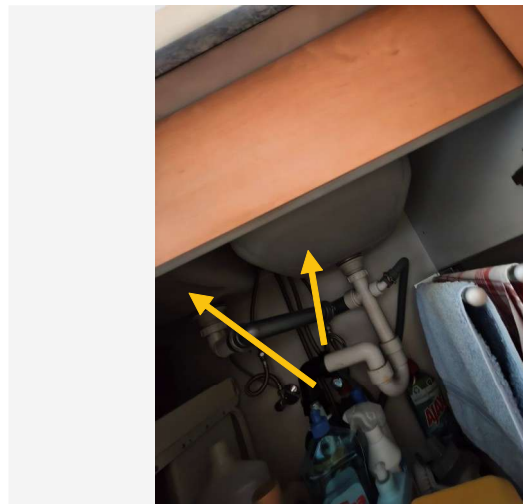
Geen asbest

#	Type	Referentie	Resultaat
6.1	Puntmonster	Coating smeerlaag spoelbak	Geen asbest

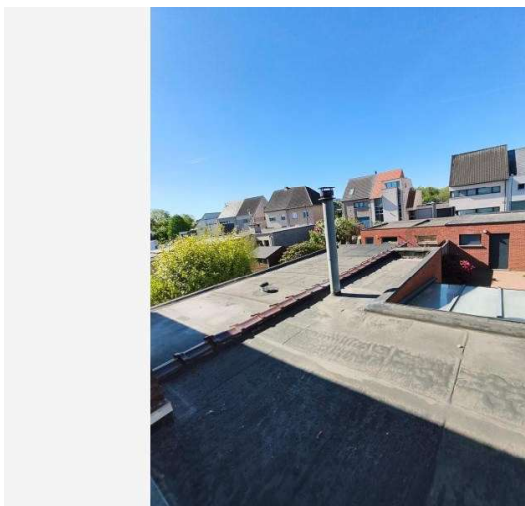
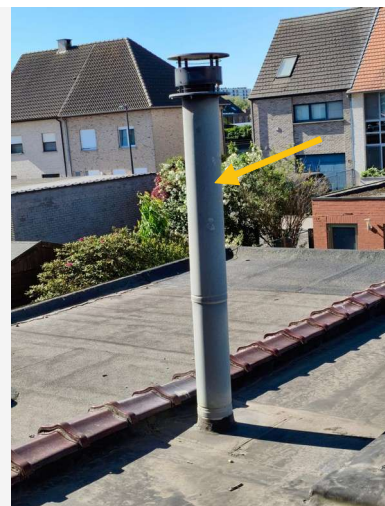
Beschrijving	Notitie	Terug te vinden op plannen
Fiche 14: Schouwbus niet verdacht.	De schouwbus werd gecontroleerd. deze bestaat uit stalen schelpen aan de buitenzijde, wat er zich onder bevindt kon niet gecontroleerd worden.	-
Fiche 15: onderdak van plat dak niet waarneembaar	Het onderdak is enkel waarneembaar via destructief onderzoek.	-
Fiche 16: onderdak van garage niet waarneembaar	Het onderdak is enkel waarneembaar via destructief onderzoek.	-
Fiche 17: cv geen info te vinden op het toestel	er is geen informatie te vinden van de cv-ketel. laat deze controleren door een erkende firma.	-
