Asbestinventarisatetest

Leeuwerikstraat 9, 2830 Willebroek

Attestnummer : 20260519-000141.000

Uitgegeven op : 19.05.2026

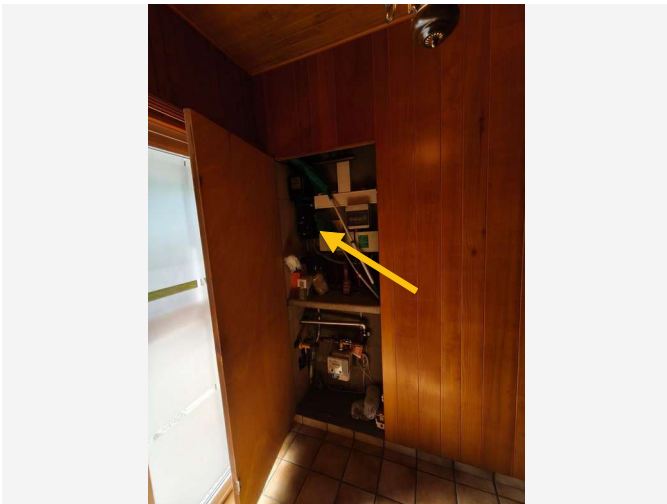
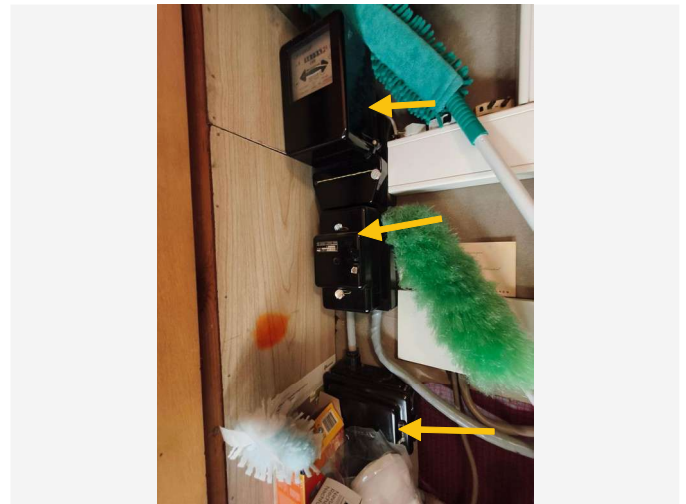
Het asbestmateriaal valt onder de mijlpaal van 2040.

Tellerkast:

De toepassing dient verwijderd te worden door de netbeheerder, vermoedelijk word dit uitgevoerd wanneer de oude meterkast vervangen word door een digitale meter. Zie ook link Zie <https://ovam.vlaanderen.be/wie-mag-wat-verwijderen> <https://ovam.vlaanderen.be/voorzorgsmaatregelen->

De toepassing is eigendom van de nutsmaatschappij. Bij verwijdering /vervangen van het toestel is een bijkomende staalname aangewezen om de berging van afvalstromen te beheersen. Dit valt dan onder de verantwoordelijkheid van de netwerkbeheerder.

Eindbeoordeling materiaalrisico	Laag materiaalrisico en/of verlaagde kans op vezelvrijgave
---------------------------------	--

Gebondenheid	Categorie 1: hechtgebonden in oorsprong
Asbestsoort (vezeltype)	Crocidoliet aanwezig
Asbestconcentratie	Laag (< 50%)
Afschermingsgraad van het gehele materiaal	Geheel of deels vrij aan de binnenlucht, maar geen contact met binnenluchtstromen
Toestand van het materiaal	Onbeschadigd, niet verweerd

- Zorg voor een veilig beheer. Vermijd het beschadigen van het asbestmateriaal. Controleer de toestand jaarlijks op wijzigingen.
- Voer bijkomende staalname(s) uit.
- Een bijkomend onderzoek zou kunnen gebeuren na demontage van de toepassing, zodat dit op een veilige en verantwoorde manier kan gebeuren. Het bijkomend onderzoek kan bijdragen tot een betere inschatting van het risico en helpt om de (mogelijke) asbestafvalstroom te beperken.

- Eenvoudige handelingen: mag via doe-het-zelf of door werknemer(s) met opleidingsattest eenvoudige handelingen
Mag niet door doe -het-zelf verwijderd worden

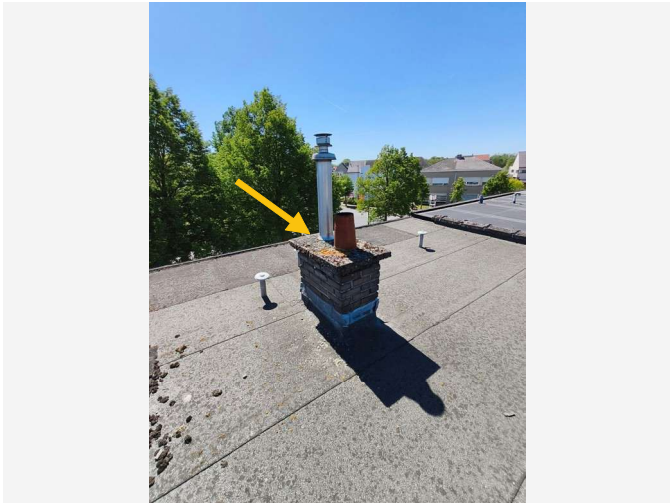
Tijdelijke beperking

Reden: Er is geen volledige risicobeoordeling mogelijk

Uitleg van de asbestdeskundige: De binnenkant van de schouw is niet zichtbaar.

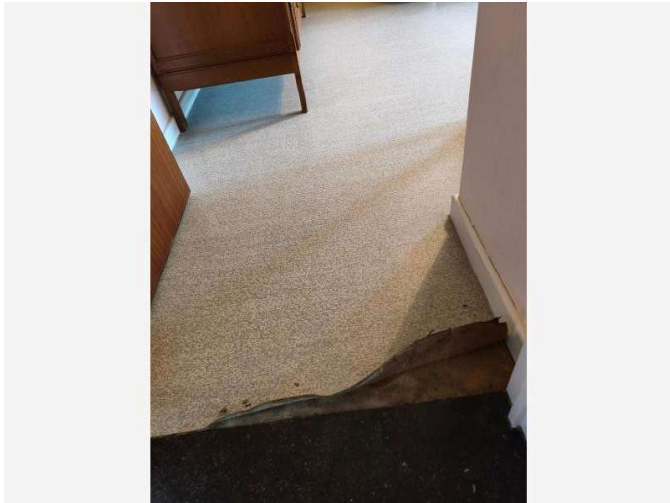
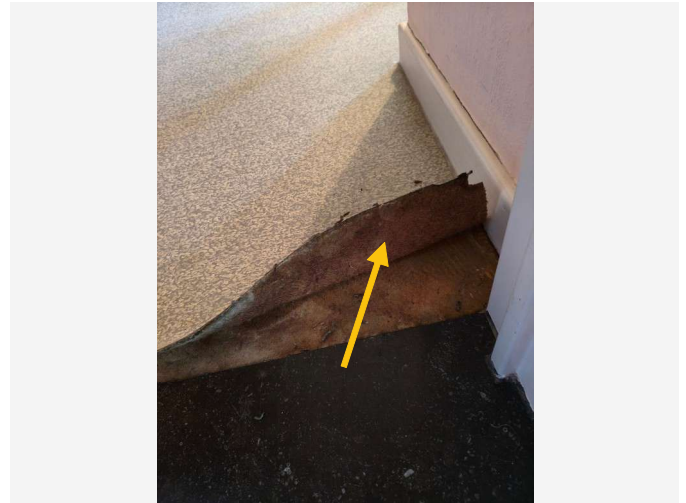
Volgens expertise kunnen we deze vinyl als niet asbest verdacht beschouwen (soepel en flexibel van structuur.) (onderkant met jute/koord) Het is niet gekend wat eronder bevindt extra controle aangewezen bij vloer werken.

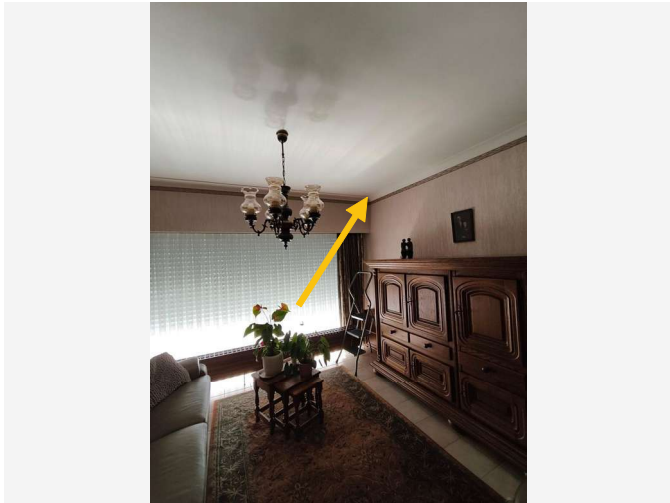
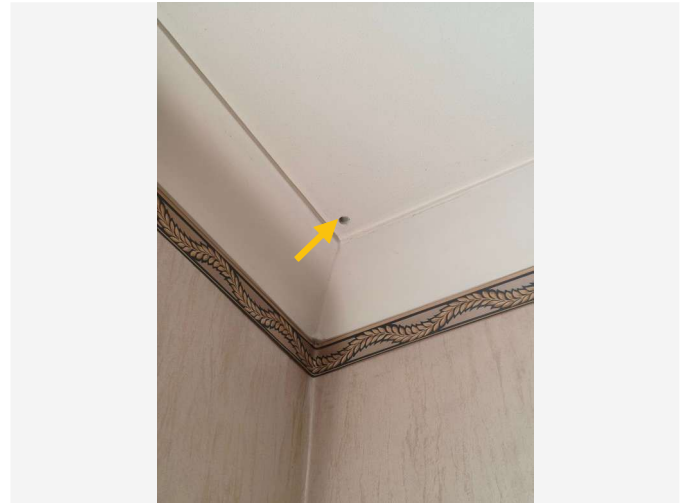
Fiche 4: Plafondpleister

Geen asbest

#	Type	Referentie	Resultaat
4.1	Mengmonster	Plafondpleister	Geen asbest

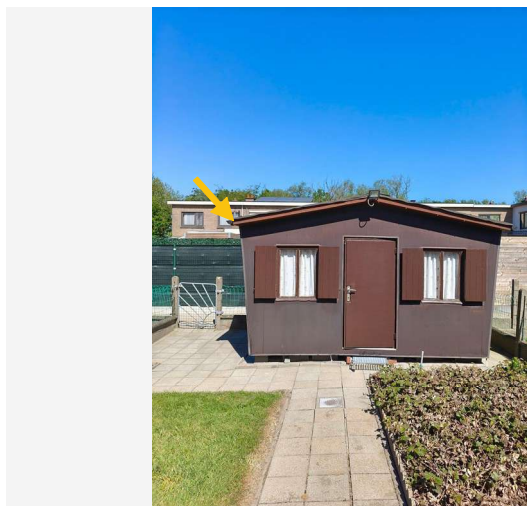
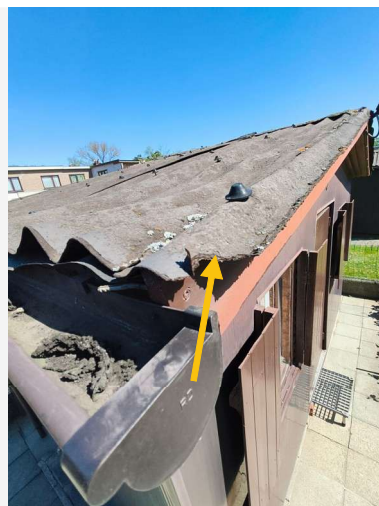
Fiche 5: Golfplaten op tuinhuis(met staalname)

Geen asbest

#	Type	Referentie	Resultaat
5.1	Puntmonster	Bitumen golfplaat tuinhuis	Geen asbest

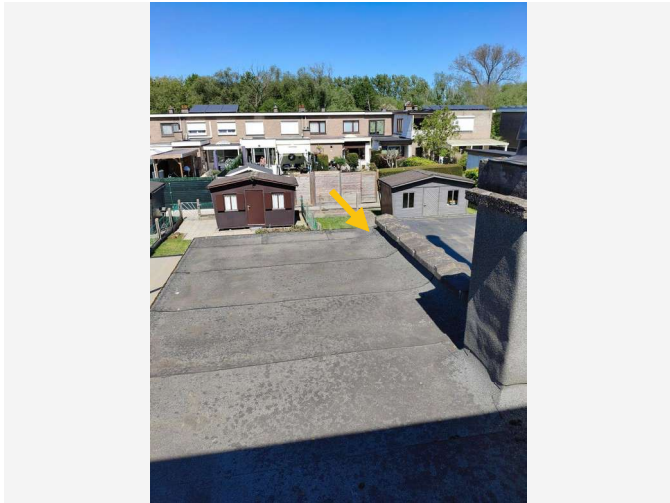
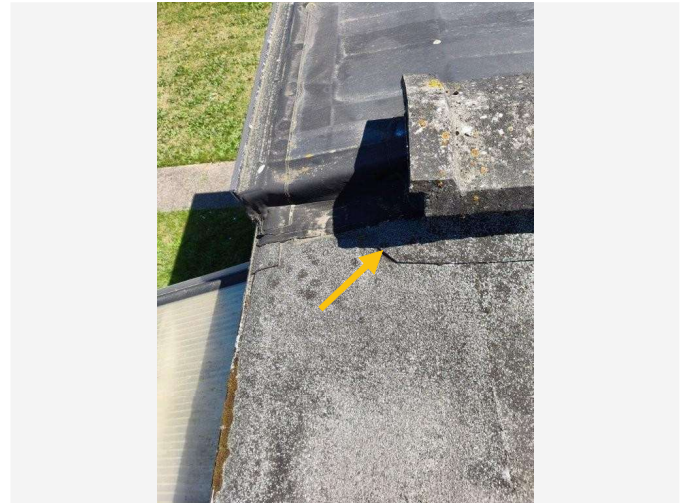
Fiche 6: Roofing (met staalname)

Geen asbest

#	Type	Referentie	Resultaat
6.1	Puntmonster	Roofing	Geen asbest

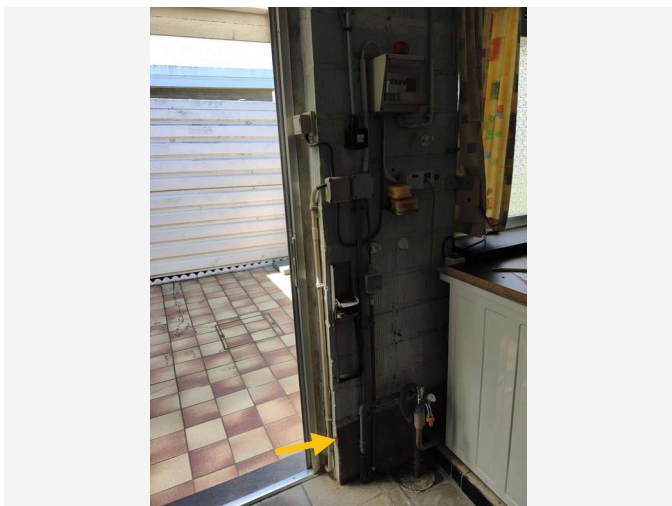
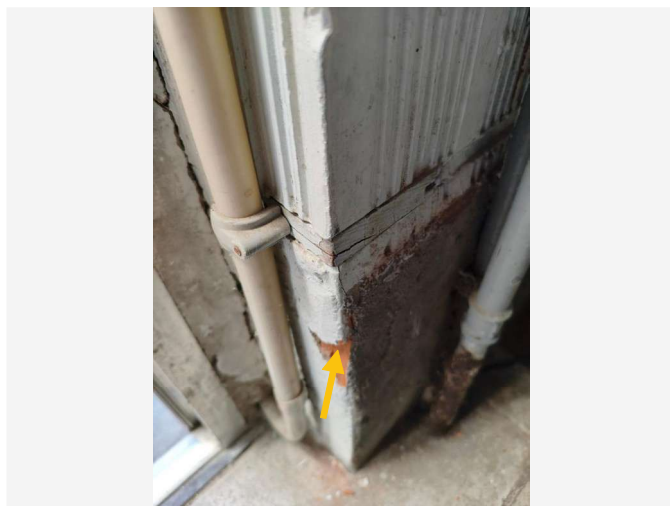
Geen asbest

#	Type	Referentie	Resultaat
7.1	Mengmonster	Cementering wasplaats	Geen asbest

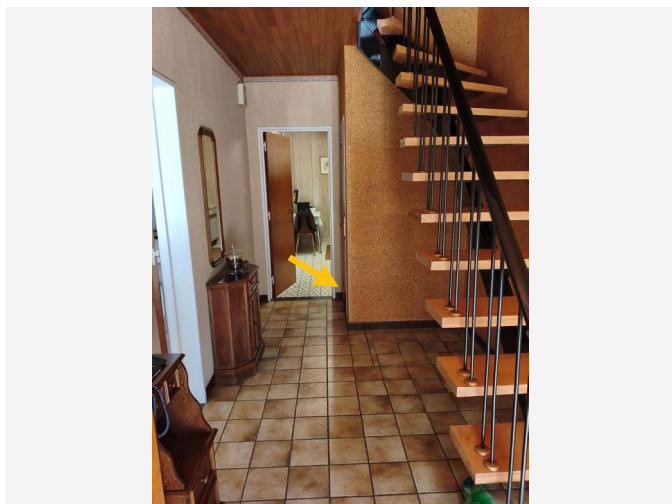
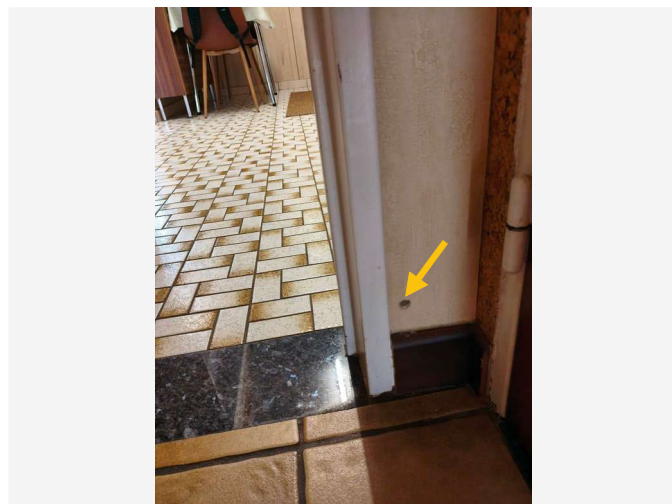
Fiche 8: Muurpleister in woning

Geen asbest

#	Type	Referentie	Resultaat
8.1	Mengmonster	Muurpleister	Geen asbest

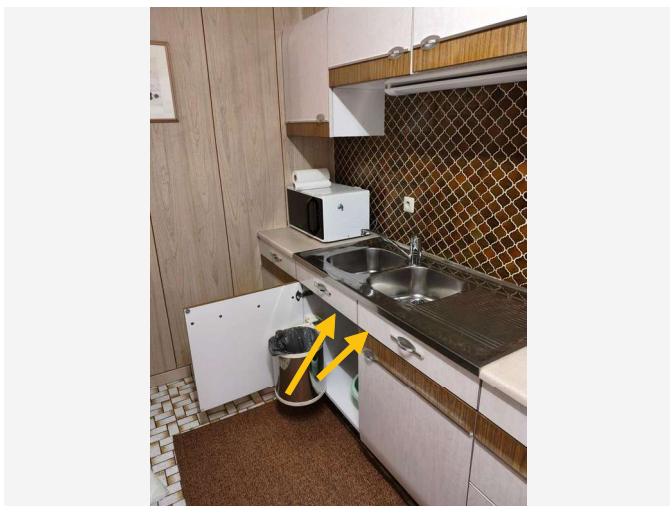
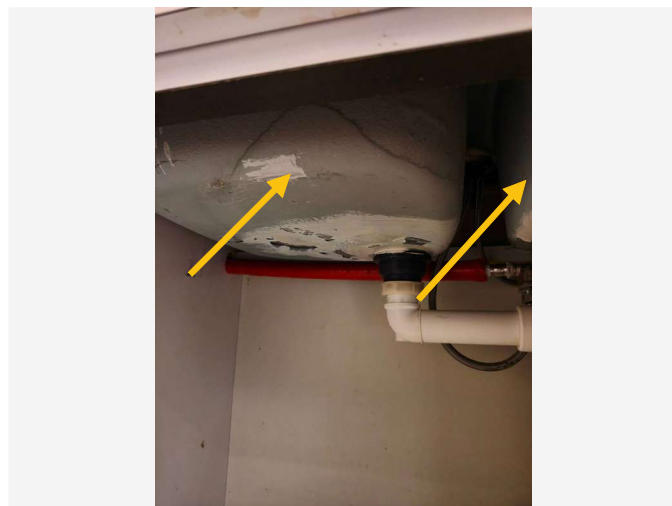
Fiche 9: smeerlaag spoelbak

Geen asbest

#	Type	Referentie	Resultaat
9.1	Puntmonster	Smeerlaag spoelbak	Geen asbest

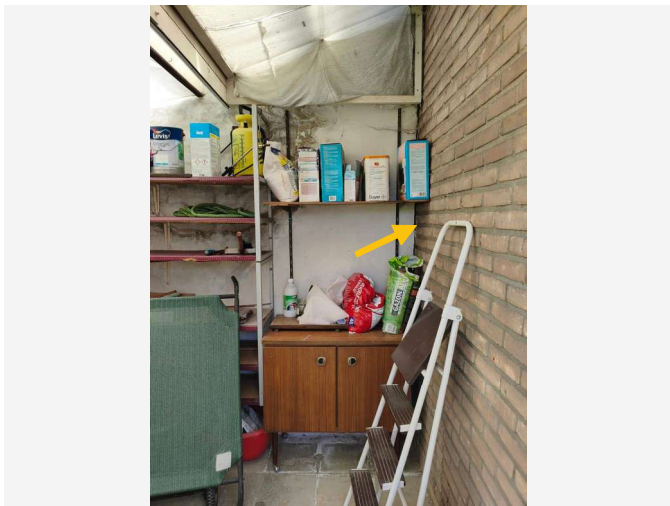
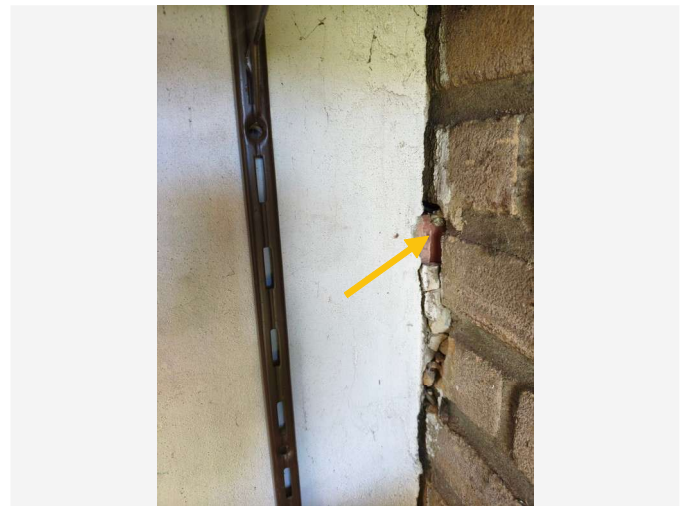
Fiche 10: Muurpleister in berging

Geen asbest

#	Type	Referentie	Resultaat
10.1	Mengmonster	Cementering berging	Geen asbest

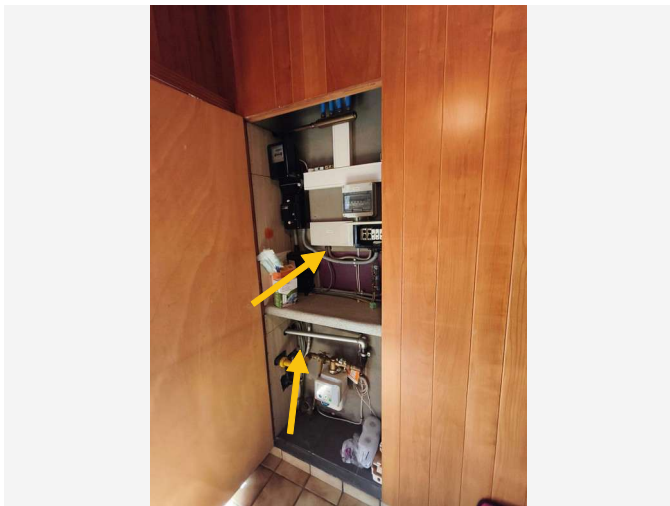
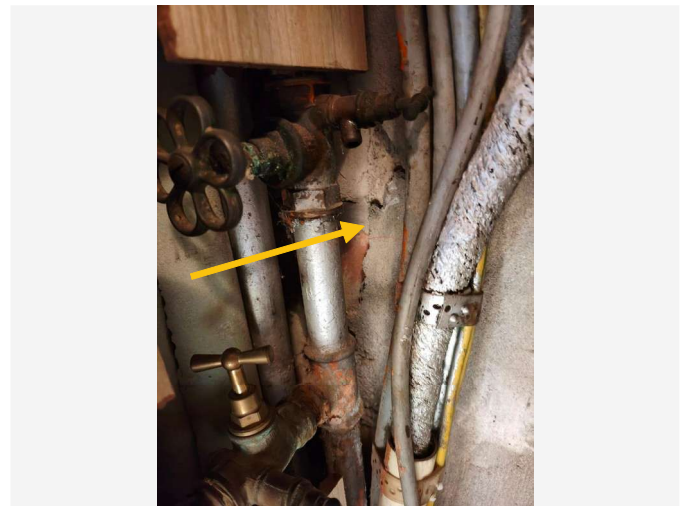
Fiche 11: Muurleister in tellerkast

Geen asbest

#	Type	Referentie	Resultaat
11.1	Mengmonster	Cementering Elek kast	Geen asbest

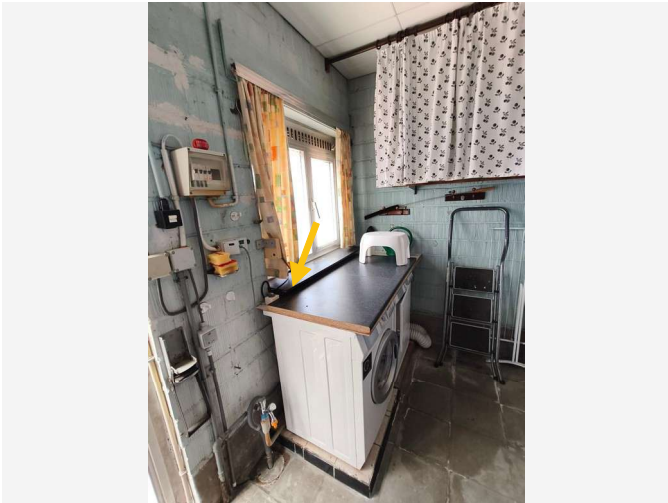
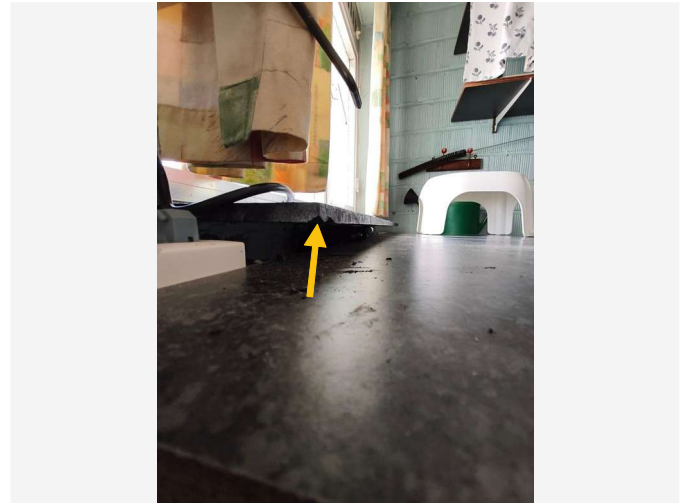
Geen asbest

#	Type	Referentie	Resultaat
12.1	Puntmonster	Dorpel wasplaats	Geen asbest

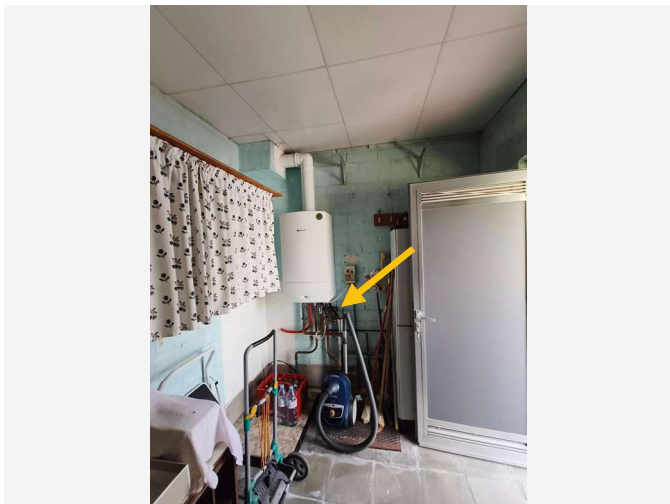
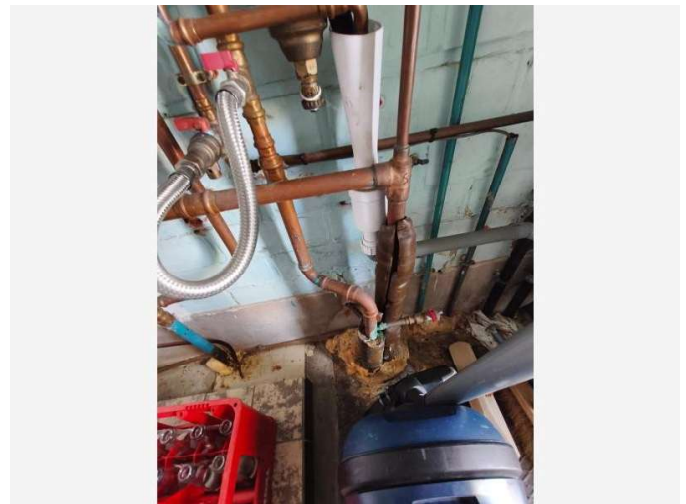
Beschrijving	Notitie	Terug te vinden op plannen
Fiche 20: leidingisolatie (niet aanwezig)	leidingisolatie (niet aanwezig) in het inspectie gebied.	-
Fiche 21: liftinfrastructuur (niet aanwezig)	liftinfrastructuur (niet aanwezig) in het inspectie gebied.	-
