# Asbestinventarisatattest

Stuivenbergbaan 220, 2800 Mechelen

Attestnummer : 20260914-000367.000

**Niet-asbestveilig**

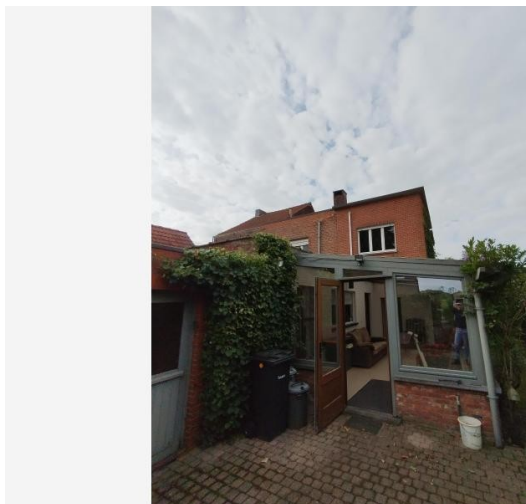
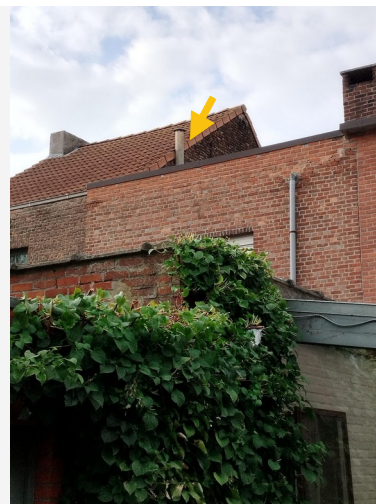
| Eindbeoordeling materiaalrisico | Verhoogd materiaalrisico en/of verhoogde kans op vezelvrijgave |

| Asbestsoort (vezeltype) | Crocidoliet aanwezig |
| Toestand van het materiaal | Licht beschadigd, licht verweerd. Intacte calciumsilicaatplaat of materiaal met categorie 3-gebondenheid |

| Beschrijving | Schouwbus (visueel vastgesteld) |
| Opmerking | <p>Op het dak is een schouwbus aanwezig, deze is niet meer in gebruik.</p> <p>De vermelde oppervlaktes, diktes en volumes betreffen een beredeneerde schatting. Er worden geen rechten verleend aan deze oppervlaktes/diktes/volumes.</p> |

- Verwijder dit asbestmateriaal zo snel mogelijk. Volg de toestand goed op.
- Voer bijkomende staalname(s) uit.

- Eenvoudige handelingen: mag via doe-het-zelf of door werknemer(s) met opleidingsattest eenvoudige handelingen  
EH via doe-het zelf De buis kan voorzichtig losgebeiteld worden , extra bevochtigen om stof te voorkomen  
Standaard dragen van de nodige wegwerp beschermingsmiddelen FFP 3 masker , handschoenen en tyvec CAT III type 5-6 , afwasbaar schoeisel Bij de gemeente/containerpark afsluitzakken halen om dubbel in te pakken , sluit luchtdicht af en breng naar het plaatselijk containerpark als hechtgebonden asbestafval. Voor hechtgebonden toepassingen: Bij verwijdering door doe-het-zelf moet men dit afval dubbel en luchtdicht verpakt aandielen bij het gemeentelijk recyclagepark. Men raadpleegt best op voorhand de voorwaarden van het recyclagepark. Zie ook link Zie <https://ovam.vlaanderen.be/wie-mag-wat-verwijderen>  
<https://ovam.vlaanderen.be/voorzorgsmaatregelen-bij-asbestverwijdering>

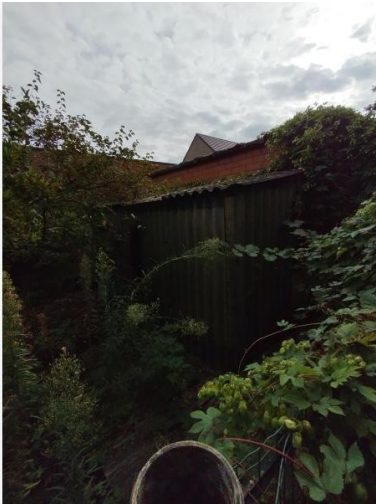
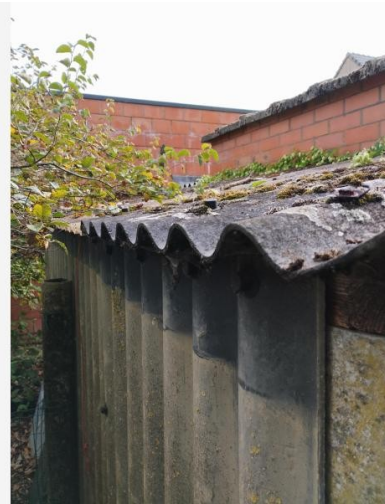
| Eindbeoordeling materiaalarisico | Verhoogd materiaalarisico en/of verhoogde kans op vezelvrijgave |

| Asbestsoort (vezeltype) | Alleen chrysotiel aanwezig |
| Toestand van het materiaal | Matig beschadigd, matig verweerd |

| # | Type | Referentie | Resultaat |
|---|---|---|---|
| 2.1 | Puntmonster | 03 | Chrysotiel |

| Beschrijving | Golfplaten kippenhok (met staalname) |
| Opmerking | <p>Zowel de dakbedekking als de zijwanden van het hok achter de garage bestaan uit golfplaten.</p> <p>Er werd een staal genomen aan een uitstekend stuk waardoor de waterdichtheid van de dakbedekking niet in het gedrang komt.</p> <p>De vermelde oppervlaktes, diktes en volumes betreffen een beredeneerde schatting. Er worden geen rechten verleend aan deze oppervlaktes/diktes/volumes</p> |

- Verwijder dit asbestmateriaal zo snel mogelijk. Volg de toestand goed op.
- Hemelwater dat afspoelt van asbestcement daken of gevels kan asbestdeeltjes bevatten. Gebruik het enkel voor gesloten circuits (bv. spoelen toiletten). Reinig na het vervangen van het dak of de gevel de dakgoten en regenwaterput of -ton om asbesthoudend sediment of slib te verwijderen

- Eenvoudige handelingen: mag via doe-het-zelf of door werknemer(s) met opleidingsattest eenvoudige handelingen  
EH via doe-het zelf Standaard dragen van de nodige wegwerp beschermingsmiddelen FFP 3 masker , handschoenen en tyvec CAT III type 5-6 , afwasbaar schoeisel. Indien mogelijk de ondervloer afdekken , golfplaten voorzichtig verwijderen, extra fixeren, niet breken , niet gooien, onmiddellijk dubbel verpakken , luchtdicht afsluiten of voorzichtig in container met asbest bag plaatsen. Voldoende benevelen/bevochtigen tijdens de duur van de werken.

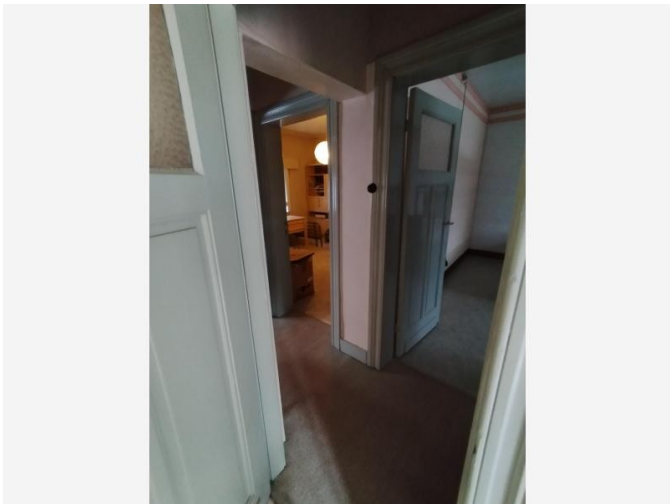
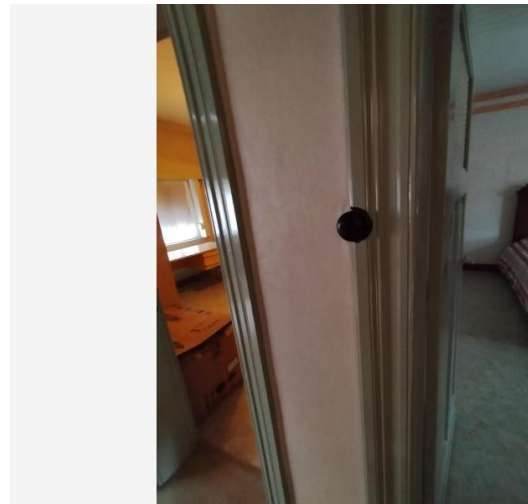
| Opmerking | <p>Het is moeilijk te bepalen of de bakeliettoepassingen in de woning ook effectief asbesthoudend zijn (het kan ook gaan om de asbestvrije variant).</p> <p>Er werd geen monster genomen owv beschadiging aan een elektrisch gerelateerde toepassing, extra controle bij verwijdering van het verdacht materiaal.</p> |

- Eenvoudige handelingen: mag via doe-het-zelf of door werknemer(s) met opleidingsattest eenvoudige handelingen  
Schakelaars, stopcontacten en andere gelijkaardige toepassingen kunnen eenvoudig losgeschroefd worden --> EH doe-het-zelf. Afgesloten of verzegelde kast --> EH opgeleid technieker personeel 8u basisopleiding asbest. Voor elektrische infrastructuur en uitrusting dient u vooraleer men deze toepassing gaat bevochtigen de elektriciteit af te sluiten (zoniet elektrocutie-/brandgevaar). standaard dragen van de nodige wegwerp beschermingsmiddelen FFP 3 masker , handschoenen en tyvec CAT III type 5-6 , afspoelbaar schoeisel Losschroeven en dubbel verpakken in plastic , sluit luchtdicht af en breng dit als hechtgebonden afval naar een plaatselijk containerpark. Voor hechtgebonden toepassingen: Bij verwijdering door doe-het-zelf moet men dit afval dubbel en luchtdicht verpakt afdienen bij het gemeentelijk recyclagepark. Men raadpleegt best op voorhand de voorwaarden van het recyclagepark.

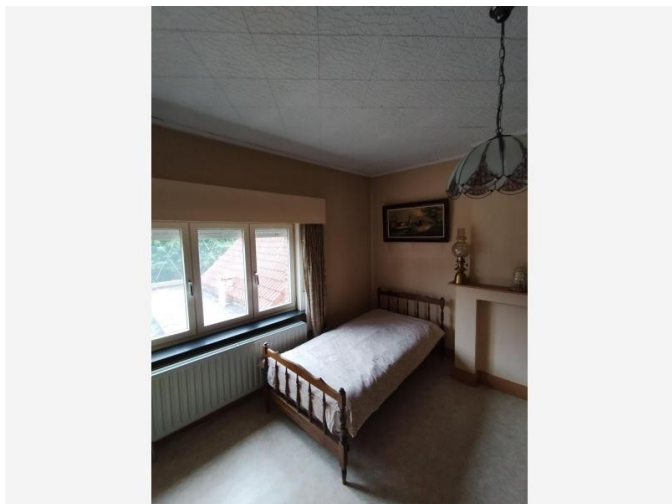
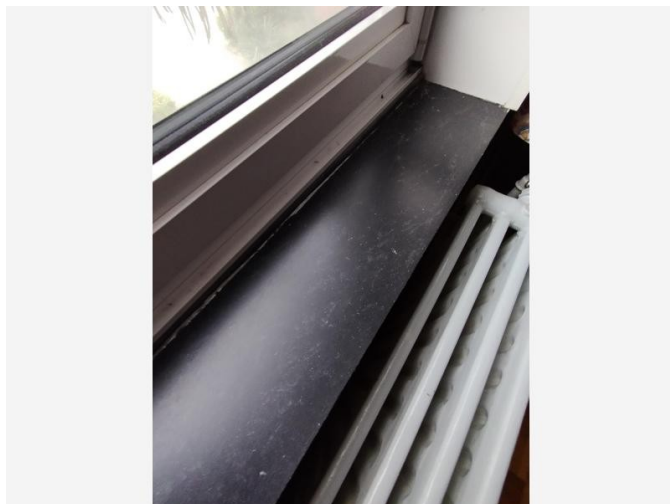
| Opmerking | <p>Alle venstertabletten binnen zijn in massal.</p> <p>De vermelde oppervlaktes, diktes, gewichten en volumes betreffen een beredeneerde schatting. Er worden geen rechten verleend aan deze oppervlaktes/diktes/volumes.</p> |

- Eenvoudige handelingen: mag via doe-het-zelf of door werknemer(s) met opleidingsattest eenvoudige handelingen  
EH via doe-het zelf : De tabletten kunnen voorzichtig losgebeiteld worden, zonder de toepassing zelf te breken , extra bevochtigen om stof te voorkomen Standaard dragen van de nodige wegwerp beschermingsmiddelen FFP 3 masker , handschoenen en tyvec CAT III type 5-6 , afwasbaar schoeisel Verpakken in dubbel plastic folie , sluit luchtdicht af en afvoeren naar het containerpark als hechtgebonden asbestafval. Voor hechtgebonden toepassingen: Bij verwijdering door doe-het-zelf moet men dit afval dubbel en luchtdicht verpakt aandienen bij het gemeentelijk recyclagepark. Men raadpleegt best op voorhand de voorwaarden van het recyclagepark. Zie ook link Zie <https://ovam.vlaanderen.be/wie-mag-wat-verwijderen> <https://ovam.vlaanderen.be/voorzorgsmaatregelen-bij-asbestverwijdering> <https://ovam.vlaanderen.be/asbestafval-afvoeren> Zie ook wetgevend kader (website van de OVAM en CODEX boek VI titel 3). [http://werk.belgie.be/sites/default/files/content/documents/Welzijn op het](http://werk.belgie.be/sites/default/files/content/documents/Welzijn%20op%20het%20werk.pdf)

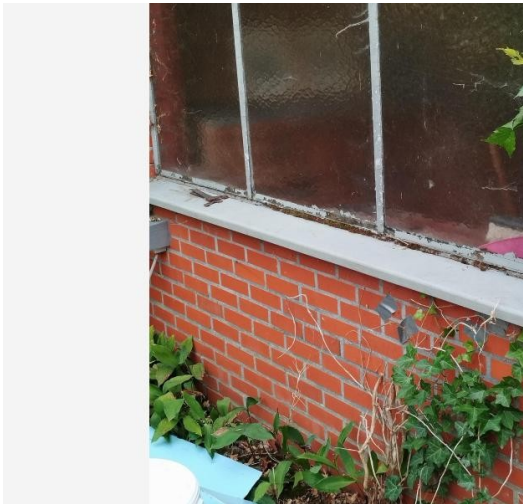
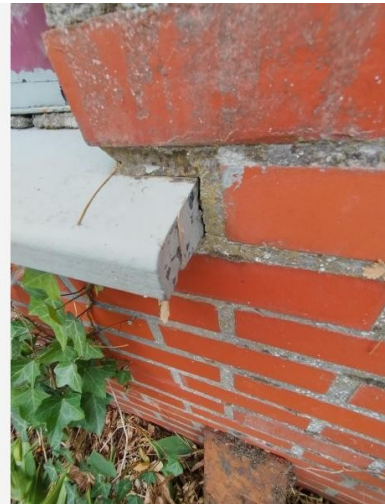
## Fiche 6: Venstertablet werkhuis buiten (asbestcement)

| Opmerking | <p>De vensterbank is visueel als asbestverdacht herkend.</p> <p>De vermelde oppervlaktes, diktes, gewichten en volumes betreffen een beredeneerde schatting. Er worden geen rechten verleend aan deze oppervlaktes/diktes/volumes.</p> |

- Eenvoudige handelingen: mag via doe-het-zelf of door werknemer(s) met opleidingsattest eenvoudige handelingen  
EH via doe-het-zelf : De tabletten kunnen voorzichtig losgebeiteld worden, zonder de toepassing zelf te breken , extra bevochtigen om stof te voorkomen Standaard dragen van de nodige wegwerp beschermingsmiddelen FFP 3 masker , handschoenen en tyvec CAT III type 5-6 , afwasbaar schoeisel Verpakken in dubbel plastic folie , sluit luchtdicht af en afvoeren naar het containerpark als hechtgebonden asbestafval. Voor hechtgebonden toepassingen: Bij verwijdering door doe-het-zelf moet men dit afval dubbel en luchtdicht verpakt aandienen bij het gemeentelijk recyclagepark. Men raadpleegt best op voorhand de voorwaarden van het recyclagepark. Zie ook link Zie <https://ovam.vlaanderen.be/wie-mag-wat-verwijderen> <https://ovam.vlaanderen.be/voorzorgsmaatregelen-bij-asbestverwijdering> <https://ovam.vlaanderen.be/asbestafval-afvoeren> Zie ook wetgevend kader (website van de OVAM en CODEX

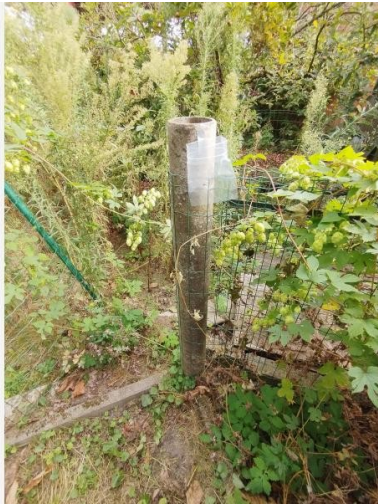
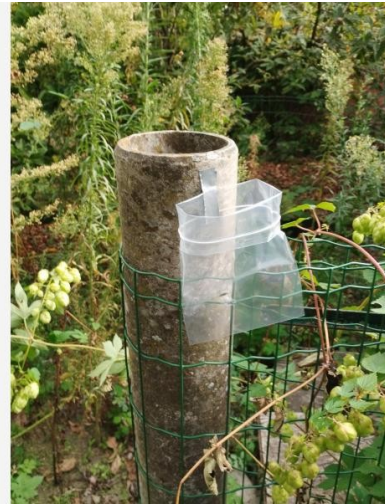
| Opmerking | <p>Alle tuinpalen en wasdraadpalen zijn cementen palen.</p> <p>De vermelde oppervlaktes, diktes en volumes betreffen een beredeneerde schatting. Er worden geen rechten verleend aan deze oppervlaktes/diktes/volumes.</p> |

- Eenvoudige handelingen: mag via doe-het-zelf of door werknemer(s) met opleidingsattest eenvoudige handelingen  
EH via doe-het zelf De buis kan voorzichtig losgebeiteld worden , extra bevochtigen om stof te voorkomen  
Standaard dragen van de nodige wegwerp beschermingsmiddelen FFP 3 masker , handschoenen en tyvec CAT III type 5-6 , afwasbaar schoeisel Bij de gemeente/containerpark afsluitzakken halen om dubbel in te pakken , sluit luchtdicht af en breng naar het plaatselijk containerpark als hechtgebonden asbestafval. Voor hechtgebonden toepassingen: Bij verwijdering door doe-het-zelf moet men dit afval dubbel en luchtdicht verpakt aandielen bij het gemeentelijk recyclagepark. Men raadpleegt best op voorhand de voorwaarden van het recyclagepark. Zie ook link Zie <https://ovam.vlaanderen.be/wie-mag-wat-verwijderen>  
<https://ovam.vlaanderen.be/voorzorgsmaatregelen-bij-asbestverwijdering>

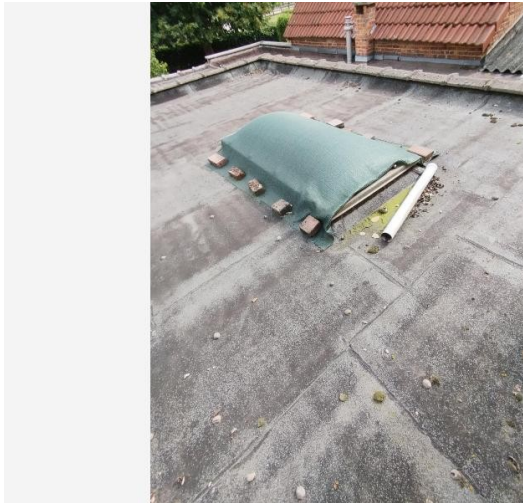
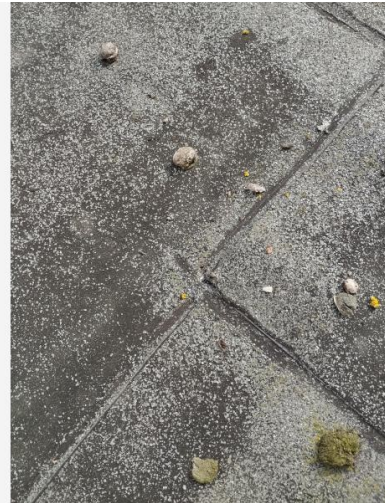
## Fiche 13: Roofing (met staalname)

Geen asbest

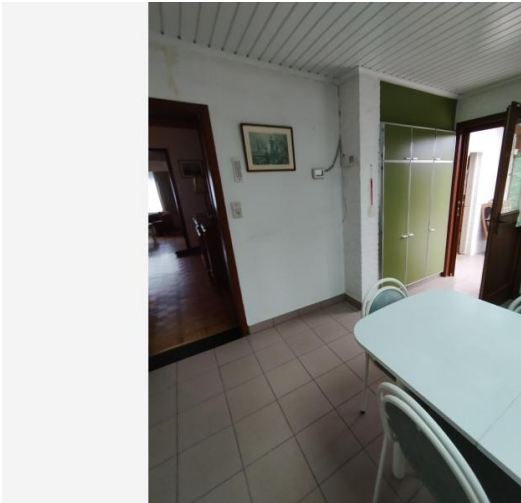
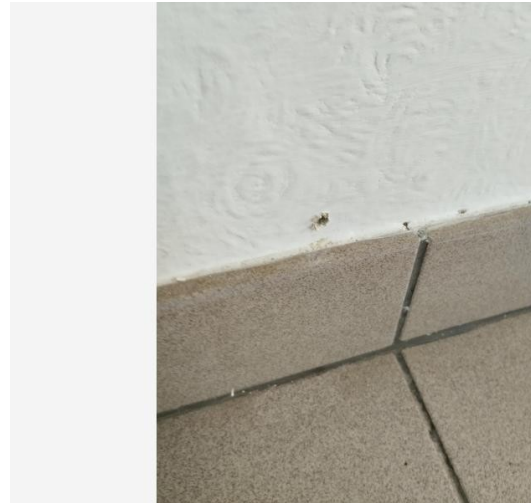
## Fiche 14: Muurpleister

Geen asbest

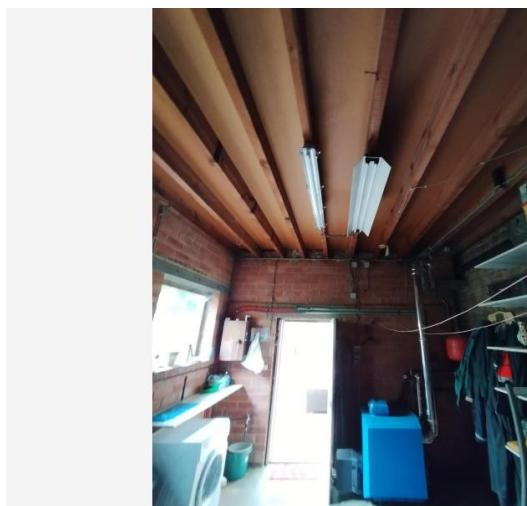
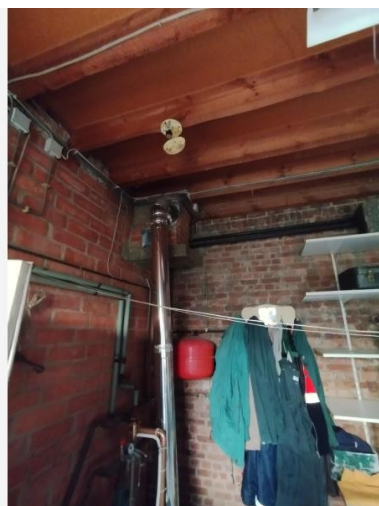
## Fiche 17: Leidingisolatie: niet verdacht

| Beschrijving | Notitie | Terug te vinden op plannen |
|---|---|---|
| Fiche 17: Leidingisolatie: niet verdacht | De thermische isolatie is visueel als niet-asbestverdacht beoordeeld. De leidingisolatie bovenaan in het voorste deel van de garage is in glaswol en niet asbestverdacht. | Plan 1.1: gelijkvloers |

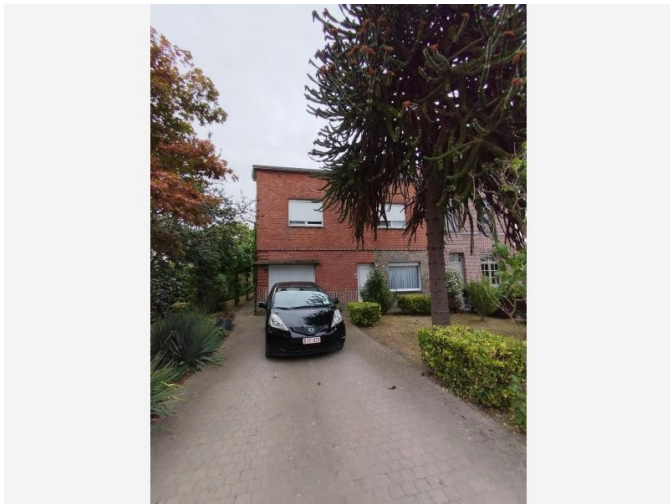
### Fiche 18: onderdak niet waarneembaar

| Beschrijving | Notitie | Terug te vinden op plannen |
|---|---|---|
| Fiche 18: onderdak niet waarneembaar | Het onderdak van de woning is niet waarneembaar. | - |
