Asbestinventarisatetest

Wagenmakersstraat 48, 2811 Mechelen

Attestnummer : 20260610-000296.000

Uitgegeven op : 10.06.2026

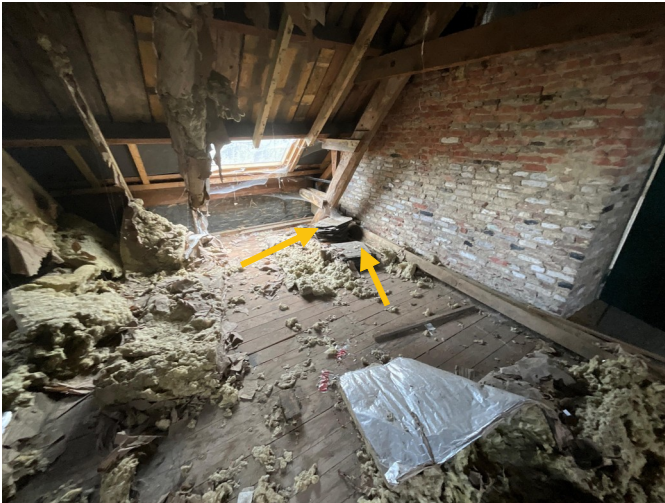
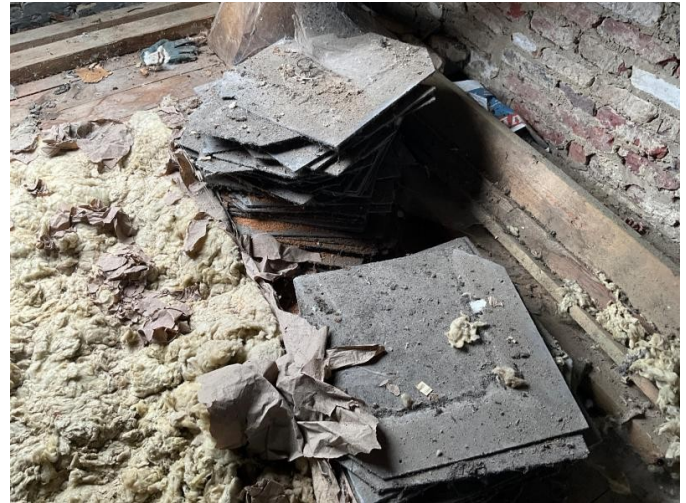
Het asbestmateriaal valt onder de mijlpaal van 2040.

Beschrijving	Asbestcement afval zolder
Type afvalstof	Betreft stock-voorraad of gedemonteerde asbestmaterialen
Aanwezige resten	Leien dak
Omgeving	Binnen
Primaire drager	Vloer
Asbestmaterialen	<ul style="list-style-type: none">• Dak- en gevelbekleding - Lei, shingle
Bindmiddel van asbestmateriaal	Cement
Gebondenheid op basis van bindmiddel	Hecht
Hoeveelheid (gewicht - aantal)	<ul style="list-style-type: none">• 50,00 kg - 1 stuk
Totaal gewicht	50,00 kg
Eenvoudig bereikbaar	Ja
Identificatiemethode	De asbestdeskundige beoordeelt het materiaal als asbestverdacht en dus asbesthoudend, en dit zonder monstername.
Opmerking	De vermelde hoeveelheid betreft een beredeneerde raming. Er worden geen rechten verleend aan deze hoeveelheid.

- Verwijder het asbestafval.
- Voer bijkomende staalname(s) uit.

- Eenvoudige handelingen: mag via doe-het-zelf of door werknemer(s) met opleidingsattest eenvoudige handelingen
EH via doe-het zelf.

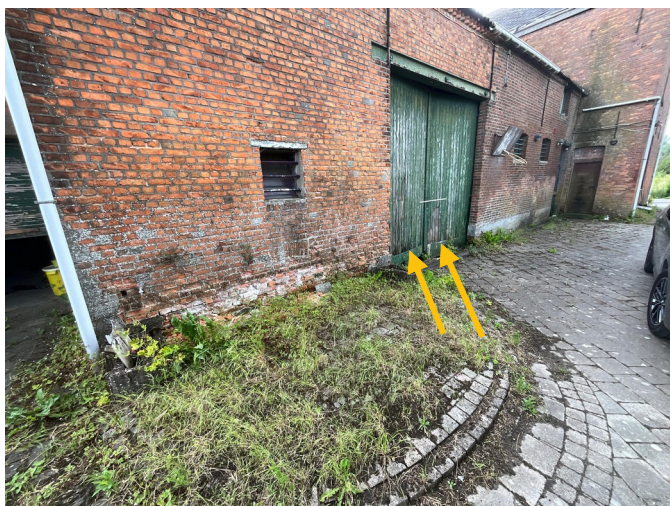
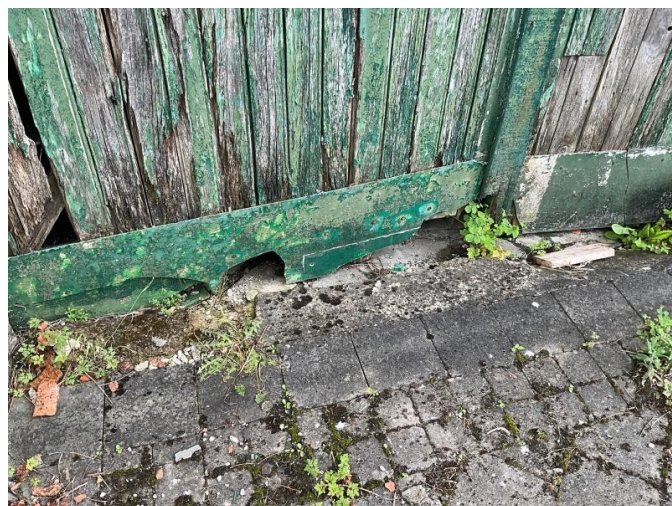
Het asbestmateriaal valt onder de mijlpaal van 2040.

Eindbeoordeling materiaalrisico	Hoog materiaalrisico en/of hoge kans op vezelvrijgave
---------------------------------	---

Gebondenheid	Categorie 1: hechtgebonden in oorsprong
Asbestsoort (vezeltype)	Crocidoliet aanwezig
Asbestconcentratie	Laag (< 50%)
Afschermingsgraad van het gehele materiaal	Geheel of deels vrij aan de buitenlucht, maar geen contact met binnenlucht
Toestand van het materiaal	Zwaar beschadigd, zwaar verweerd

Beschrijving	Cementen deurpanelen (visueel vastgesteld)
Omgeving	Buiten
Primaire drager	Wandopening verticaal (raam, deur, ...)
Asbestmateriaal	Plaat, paneel, tablet - Generiek
Bindmiddel van asbestmateriaal	Cement
Gebondenheid op basis van bindmiddel	Hecht
Hoeveelheid (oppervlakte - dikte - aantal)	<ul style="list-style-type: none">• 0,80 m² - 0,10 cm - 2 stuks
Totaal volume	0,002 m ³
Eenvoudig bereikbaar	Ja
Bevestigingswijze	<ul style="list-style-type: none">• Geklemd
Identificatiemethode	De asbestdeskundige beoordeelt het materiaal als asbesthoudend, en dit zonder monsternamen.
Destructieve handeling voor identificatie	Nee
Opmerking	<p>De platen zijn visueel /auditief als asbestverdacht beschouwd.</p> <p>De vermelde oppervlaktes, diktes, gewichten en volumes betreffen een beredeneerde schatting. Er worden geen rechten verleend aan deze oppervlaktes/diktes/volumes.</p>

- Zorg voor een veilig beheer. Vermijd het beschadigen van het asbestmateriaal. Controleer de toestand jaarlijks op wijzigingen.
- Voer bijkomende staalname(s) uit.

- Eenvoudige handelingen: mag via doe-het-zelf of door werknemer(s) met opleidingsattest eenvoudige handelingen
Mag verwijderd worden via EH via doe-het zelf :

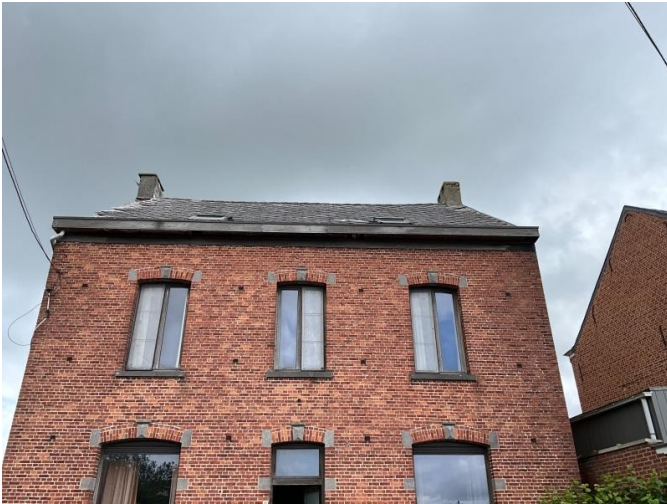
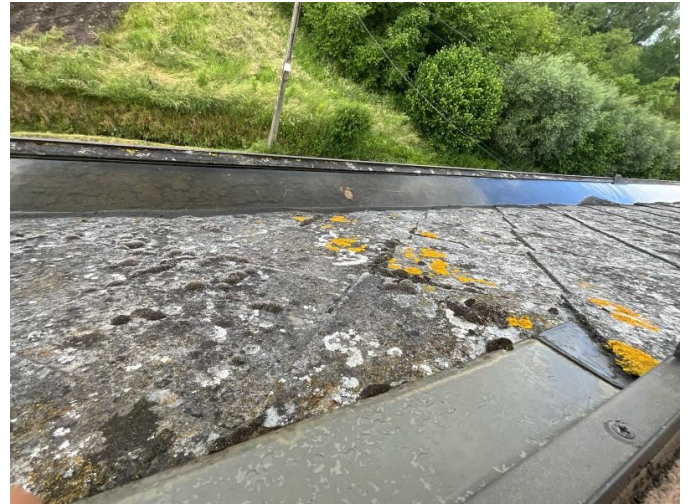
Het asbestmateriaal valt onder de mijlpaal van 2034.

Eindbeoordeling materiaalrisico	Hoog materiaalrisico en/of hoge kans op vezelvrijgave
---------------------------------	---

Gebondenheid	Categorie 1: hechtgebonden in oorsprong
Asbestsoort (vezeltype)	Crocidoliet aanwezig
Asbestconcentratie	Laag (< 50%)
Afschermingsgraad van het gehele materiaal	Geheel of deels vrij aan de buitenlucht, maar geen contact met binnenlucht
Toestand van het materiaal	Zwaar beschadigd, zwaar verweerd

Beschrijving	Dakleien
Omgeving	Buiten
Primaire drager	Schuin dak
Asbestmateriaal	Dak- en gevelbekleding - Lei, shingle
Bindmiddel van asbestmateriaal	Cement
Gebondenheid op basis van bindmiddel	Hecht
Hoeveelheid (oppervlakte - aantal)	<ul style="list-style-type: none">• 100,00 m² - 1 stuk
Totale oppervlakte	100,00 m ²
Eenvoudig bereikbaar	Ja
Bevestigingswijze	<ul style="list-style-type: none">• Geklemd• Genageld, geniet
Identificatiemethode	De asbestdeskundige beoordeelt het materiaal als asbesthoudend, en dit zonder monsternamen.
Destructieve handeling voor identificatie	Nee
Opmerking	<p>Er werd een staal genomen aan een uitstekend stuk waardoor de waterdichtheid van de dakbedekking niet in het gedrang komt.</p> <p>De vermelde oppervlaktes, diktes en volumes betreffen een beredeneerde schatting. Er worden geen rechten verleend aan deze oppervlaktes/diktes/volumes.</p>

- Verwijder dit asbestmateriaal zo snel mogelijk. Volg de toestand goed op.
- Hemelwater dat afspoelt van asbestcement daken of gevels kan asbestdeeltjes bevatten. Gebruik het enkel voor gesloten circuits (bv. spoelen toiletten). Reinig na het vervangen van het dak of de gevel de dakgoten en regenwaterput of -ton om asbesthoudend sediment of slib te verwijderen
- Voer bijkomende staalname(s) uit.

- Eenvoudige handelingen: mag via doe-het-zelf of door werknemer(s) met opleidingsattest eenvoudige handelingen
EH via doe-het zelf Standaard dragen van de nodige wegwerp beschermingsmiddelen FFP 3 masker , handschoenen en tyvec CAT III type 5-6 , afwasbaar schoeisel Indien mogelijk de ondervloer afdekken , leien voorzichtig verwijderen, extra fixeren, niet breken , niet gooien, onmiddellijk verpakken of voorzichtig in container met asbest bag plaatsen. Voldoende benevelen/bevochtigen tijdens de duur van de werken. Gebruik geen storkokers. Voor hechtgebonden toepassingen: Bij verwijdering door doe-het-zelf moet men dit afval dubbel en luchtdicht verpakt aandienen bij het gemeentelijk recyclagepark. Men raadpleegt best op voorhand de voorwaarden van het recyclagepark. Indien leien in slechte staat zijn en kans bestaat op breken

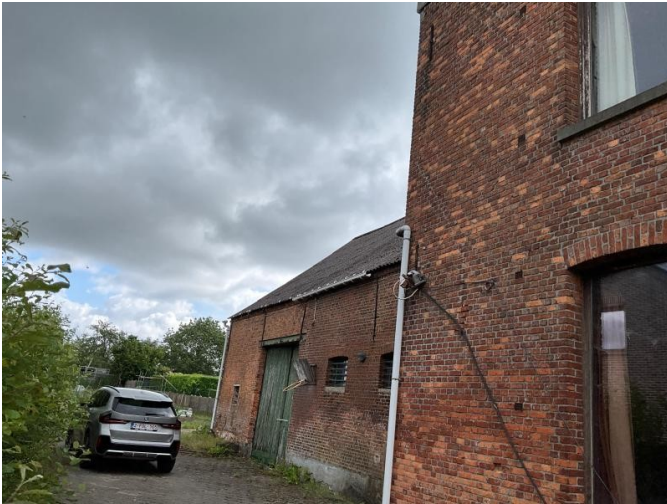
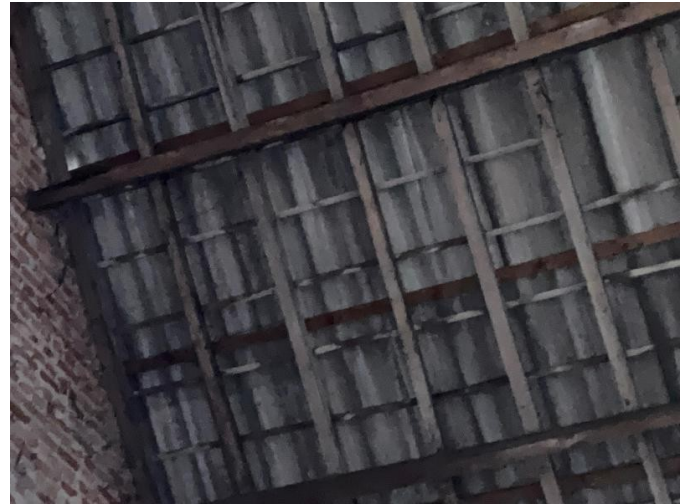
Het asbestmateriaal valt onder de mijlpaal van 2034.

Beschrijving	Golfplaten
Omgeving	Grenst aan binnen- en buitenlucht
Primaire drager	Schuin dak
Asbestmateriaal	Dak- en gevelbekleding - Golfplaat
Bindmiddel van asbestmateriaal	Cement
Gebondenheid op basis van bindmiddel	Hecht
Hoeveelheid (oppervlakte - aantal)	<ul style="list-style-type: none">• 200,00 m² - 1 stuk
Totale oppervlakte	200,00 m ²
Eenvoudig bereikbaar	Ja
Bevestigingswijze	<ul style="list-style-type: none">• Geschroefd
Identificatiemethode	De asbestdeskundige beoordeelt het materiaal als asbesthoudend, en dit zonder monsternamen.
Destructieve handeling voor identificatie	Nee
Opmerking	De vermelde oppervlaktes, diktes en volumes betreffen een beredeneerde schatting. Er worden geen rechten verleend aan deze oppervlaktes/diktes/volumes

- Verwijder dit asbestmateriaal zo snel mogelijk. Volg de toestand goed op.
- Hemelwater dat afspoelt van asbestcement daken of gevels kan asbestdeeltjes bevatten. Gebruik het enkel voor gesloten circuits (bv. spoelen toiletten). Reinig na het vervangen van het dak of de gevel de dakgoten en regenwaterput of -ton om asbesthoudend sediment of slib te verwijderen

- Eenvoudige handelingen: mag via doe-het-zelf of door werknemer(s) met opleidingsattest eenvoudige handelingen
EH via doe-het zelf Standaard dragen van de nodige wegwerp beschermingsmiddelen FFP 3 masker , handschoenen en tyvec CAT III type 5-6 , afwasbaar schoeisel Indien mogelijk de ondervloer afdekken , golfplaten voorzichtig verwijderen, extra fixeren, niet breken , niet gooien, onmiddellijk dubbel verpakken , luchtdicht afsluiten of voorzichtig in container met asbest bag plaatsen. Voldoende benevelen/bevochtigen tijdens de duur van de werken. Indien golfplaten in slechte staat zijn en kans bestaat op breken : Eenvoudige handeling opgeleid personeel , alle werknemer(s) moeten wel beschikken over een opleidingsattest eenvoudige handelingen 8u Voor hechtgebonden toepassingen: Bij verwijdering door doe-het-zelf moet men dit afval dubbel en luchtdicht verpakt aandienen bij het gemeentelijk recyclagepark. Men raadpleegt best op voorhand de voorwaarden van het recyclagepark. Zie ook link Zie <https://ovam.vlaanderen.be/wie-mag-wat->

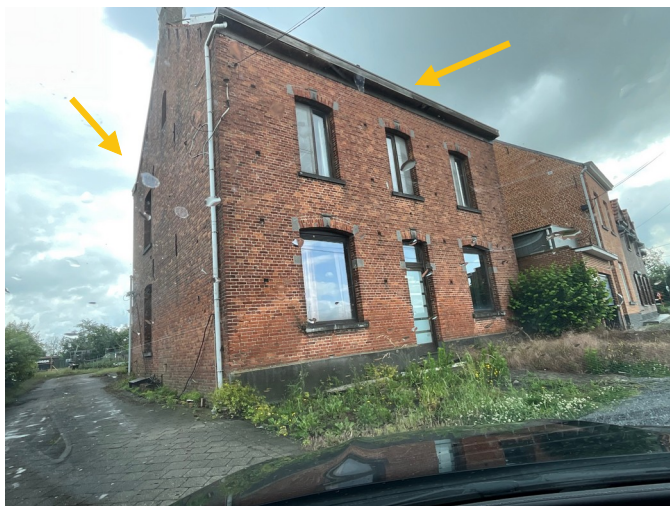
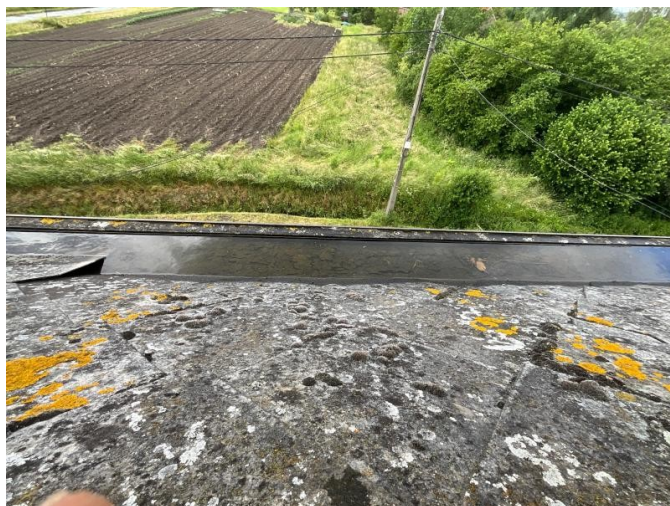
Fiche 6: Slib/sediment dakgoot

Beschrijving	Slib/sediment dakgoot
Type afvalstof	Betreft resten (contaminatie) van verwerking of beschadiging
Type resten (contaminatie)	<ul style="list-style-type: none">• Stof, deeltjes < 4 mm, flinters, gruis (los, opliggend)
Besmette materialen	<ul style="list-style-type: none">• Sediment (dakgoot, afvoerbuï, regenwaterput, ...)
Bron van de resten	Leien.
Omgeving	Buiten
Primaire drager	Infrastructuur hemelwater (opvang en afvoer)
Gebondenheid resten	Niet hecht
Hoeveelheid (gewicht - aantal)	<ul style="list-style-type: none">• 5,00 kg - 1 stuk
Totaal gewicht	5,00 kg
Eenvoudig bereikbaar	Ja
Identificatiemethode	De asbestdeskundige beoordeelt het materiaal als asbestverdacht en dus asbesthoudend, en dit zonder monstername.
Opmerking	<p>De vermelde oppervlaktes, diktes, gewichten en volumes betreffen een beredeneerde raming. Er worden geen rechten verleend aan deze oppervlaktes/diktes/volumes.</p> <p>Hemelwater dat afspoelt van asbestcement daken of gevels kan asbestdeeltjes bevatten.</p>

Voor verwijdering het slib extra bevochtigen of fixeren om stof te voorkomen , niet breken om stof te beperken .

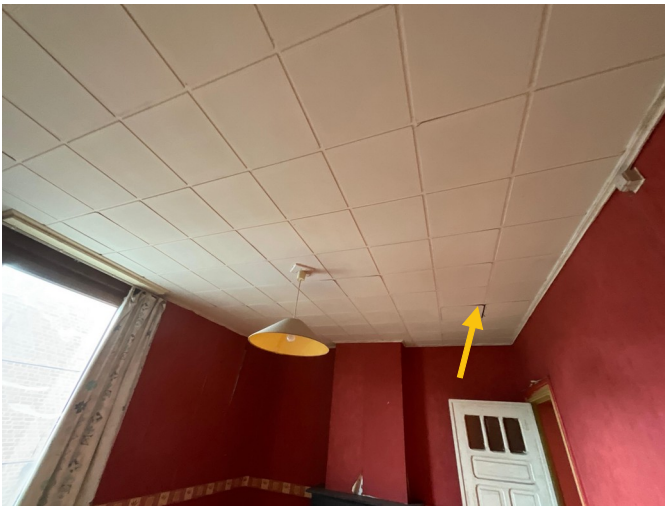
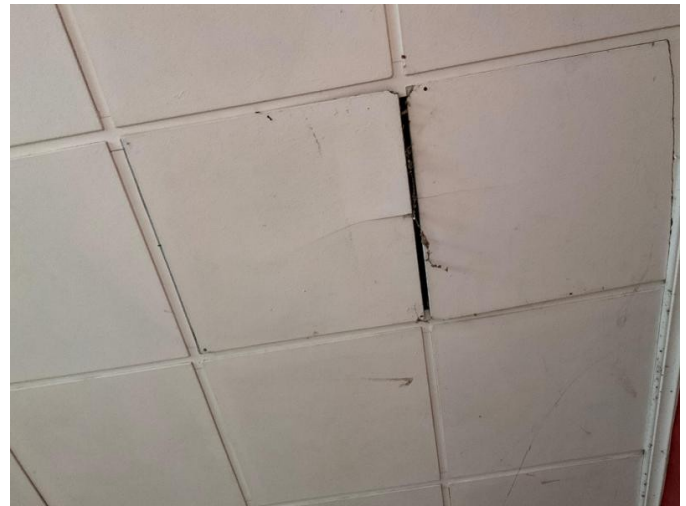
Beschrijving	Plafondplaten slaapkamer
Omgeving	Binnen
Primaire drager	Plafond
Asbestmateriaal	Plaat, paneel, tablet - Generiek
Bindmiddel van asbestmateriaal	Cement
Gebondenheid op basis van bindmiddel	Hecht
Hoeveelheid (oppervlakte - dikte - aantal)	• 15,00 m ² - 1,00 cm - 1 stuk
Totaal volume	0,15 m ³
Eenvoudig bereikbaar	Ja
Bevestigingswijze	• Genageld, geniet
Identificatiemethode	Een monstername door de asbestdeskundige met laboanalyse door een asbestlabo.
Destructieve handeling voor identificatie	Nee

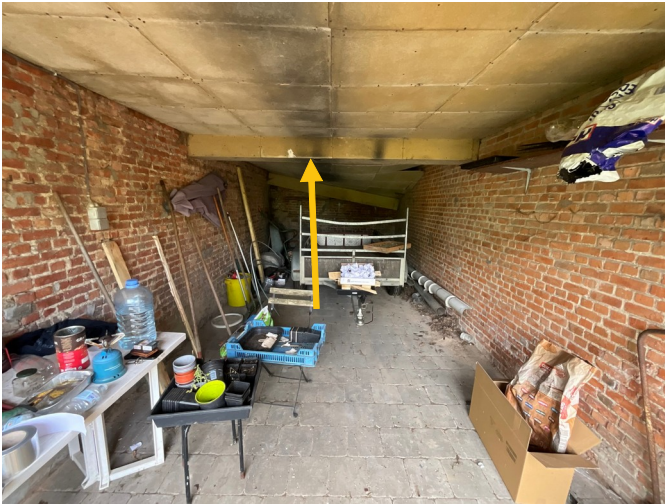
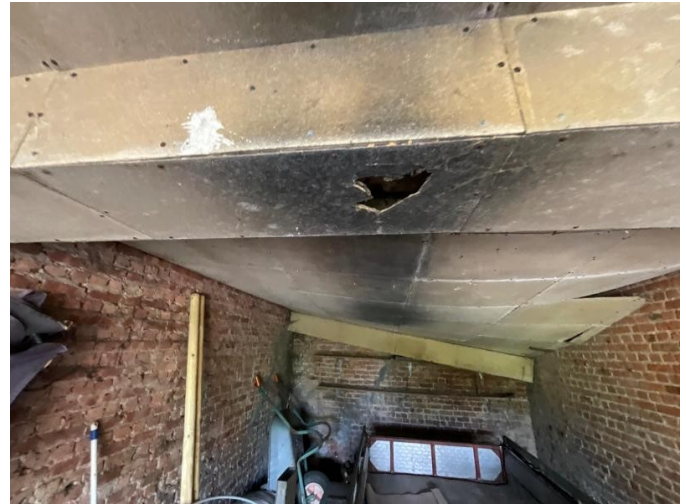
Beschrijving	Plafondplaten garage
Omgeving	Binnen
Primaire drager	Plafond
Asbestmateriaal	Plaat, paneel, tablet - Generiek
Bindmiddel van asbestmateriaal	Cement
Gebondenheid op basis van bindmiddel	Hecht
Hoeveelheid (oppervlakte - dikte - aantal)	• 10,00 m ² - 0,20 cm - 1 stuk
Totaal volume	0,02 m ³
Eenvoudig bereikbaar	Ja
Bevestigingswijze	• Geschroefd
Identificatiemethode	Een monstername door de asbestdeskundige met laboanalyse door een asbestlabo.
Destructieve handeling voor identificatie	Nee

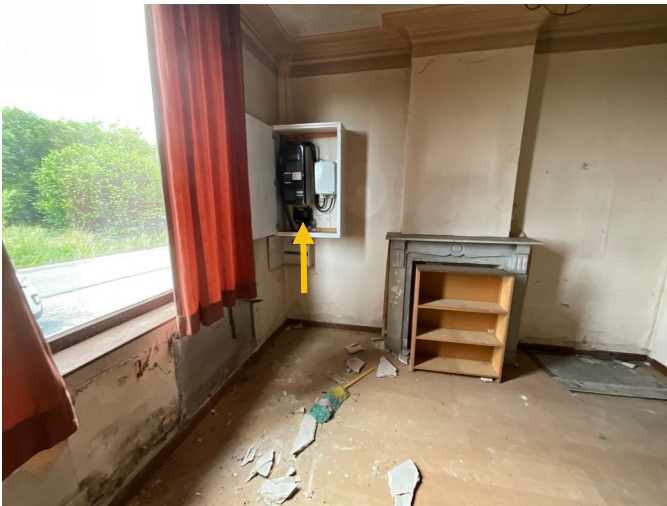
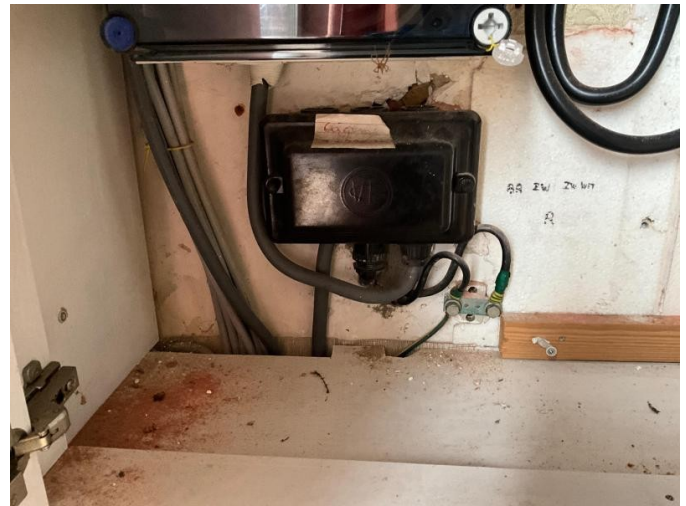
Beschrijving	Bakeliet verdeeldoos living
Omgeving	Binnen
Primaire drager	Communicatie en elektrische infrastructuur en uitrusting
Asbestmateriaal	Plaat, paneel, tablet - Type Bakeliet
Bindmiddel van asbestmateriaal	Kunststof of -hars
Gebondenheid op basis van bindmiddel	Hecht
Hoeveelheid (oppervlakte - dikte - aantal)	<ul style="list-style-type: none"> • 0,10 m² - 1,00 cm - 1 stuk
Totaal volume	0,001 m ³
Eenvoudig bereikbaar	Ja
Bevestigingswijze	<ul style="list-style-type: none"> • Geschroefd
Identificatiemethode	<p>De asbestdeskundige beoordeelt het materiaal als asbestverdacht en dus asbesthoudend, en dit zonder monstername.</p> <p>Motivatie: De materialen behoren niet toe aan de eigenaar voor wie de asbestdeskundige de asbestinventaris uitvoert.</p>
Destructieve handeling voor identificatie	Nee
Opmerking	<p>Het is moeilijk te bepalen of de bakeliettoepassingen in de woning ook effectief asbesthoudend zijn (het kan ook gaan om de asbestvrije variant).</p> <p>Er werd geen monster genomen ovw beschadiging aan een elektrisch gerelateerde toepassing, extra controle bij verwijdering van het verdacht materiaal.</p>

- Eenvoudige handelingen: mag via doe-het-zelf of door werknemer(s) met opleidingsattest eenvoudige handelingen
Schakelaars, stopcontacten en andere gelijkaardige toepassingen kunnen eenvoudig losgeschroefd worden --> EH doe-het-zelf. Afgesloten of verzegelde kast --> EH opgeleid techniek personeel 8u basisopleiding asbest. Voor elektrische infrastructuur en uitrusting dient u vooraleer men deze toepassing gaat bevochtigen de elektriciteit af te sluiten (zoniet elektrocutie-/brandgevaar). standaard dragen van de nodige wegwerp beschermingsmiddelen FFP 3 masker , handschoenen en tyvec CAT III type 5-6 , afspoelbaar schoeisel Losschroeven en dubbel verpakken in plastic , sluit luchtdicht af en breng dit als hechtgebonden afval naar een plaatselijk containerpark. Voor hechtgebonden toepassingen: Bij verwijdering door doe-het-zelf moet men dit afval dubbel en luchtdicht verpakt aandienen bij het gemeentelijk recyclagepark. Men raadpleegt best op voorhand de voorwaarden van het recyclagepark.

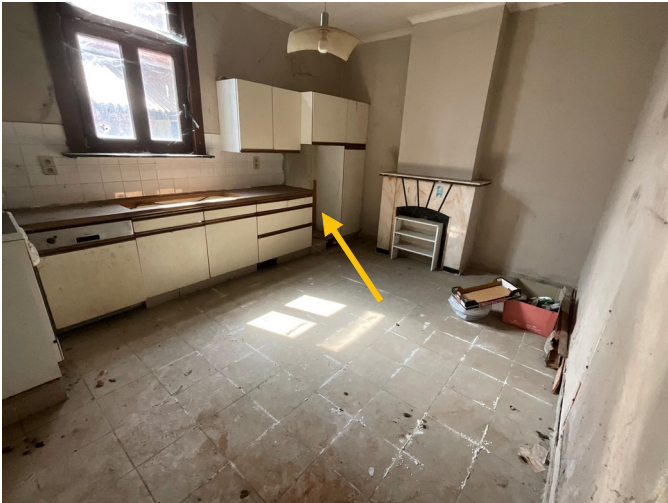
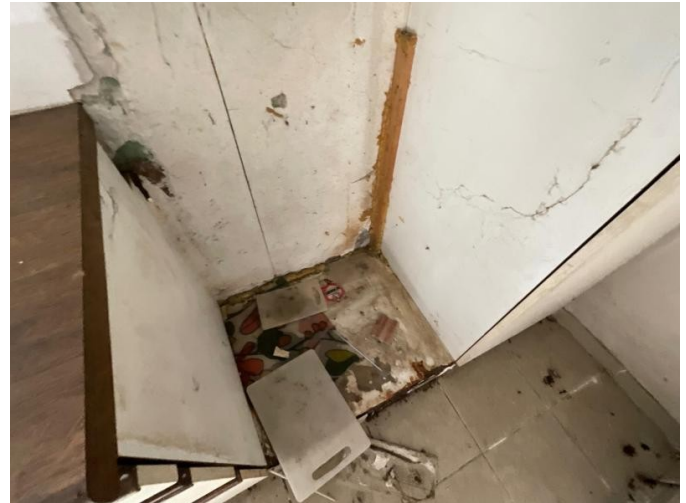
Fiche 14: Muurpleister

Geen asbest

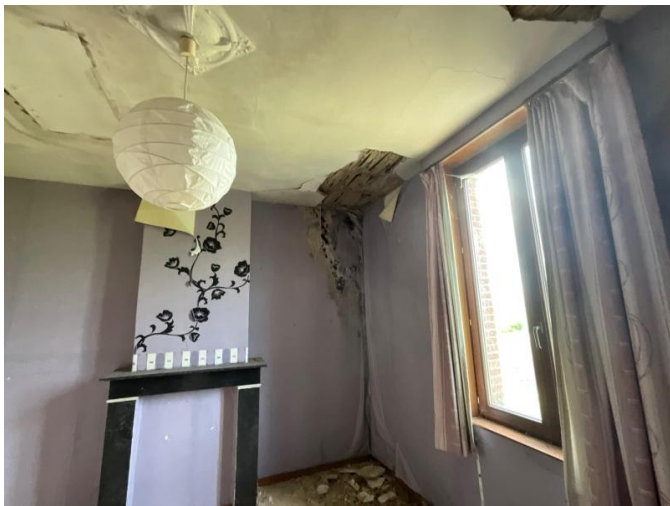
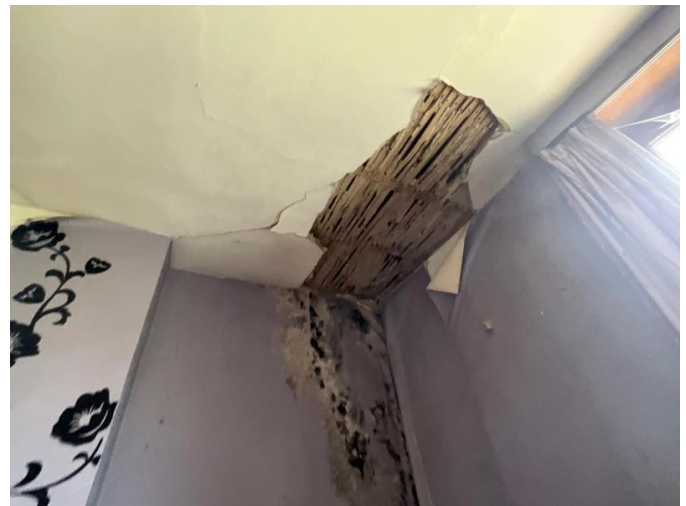
Fiche 15: Plafondpleister

Geen asbest

Beschrijving	Plafondpleister
Omgeving	Binnen
Primaire drager	Plafond
Bindmiddel van materiaal	Gips - kalk
Gebondenheid op basis van bindmiddel	Niet-hechtgebonden
Hoeveelheid (oppervlakte - dikte - aantal)	• 200,00 m ² - 1,00 cm - 1 stuk
Totaal volume	2,00 m ³
Identificatiemethode	Een monstername door de asbestdeskundige met laboanalyse door een asbestlabo.
Destructieve handeling voor identificatie	Nee
Opmerking	<p>Volgens het inspectieprotocol is een monstername van het pleisterwerk verplicht om dit te identificeren als niet-asbesthoudend.</p> <p>Locatie staalnames: individuele ruimte: Slpk / natte ruimte: keuken / stookplaats: geen pleister / traphal: V1</p> <p>De vermelde oppervlaktes en volumes betreffen een beredeneerde schatting. Er worden geen rechten verleend aan deze oppervlaktes/volumes. De dikte is een schatting die voorkomt uit de monsterplaatsen en is daarom niet altijd representatief.</p>

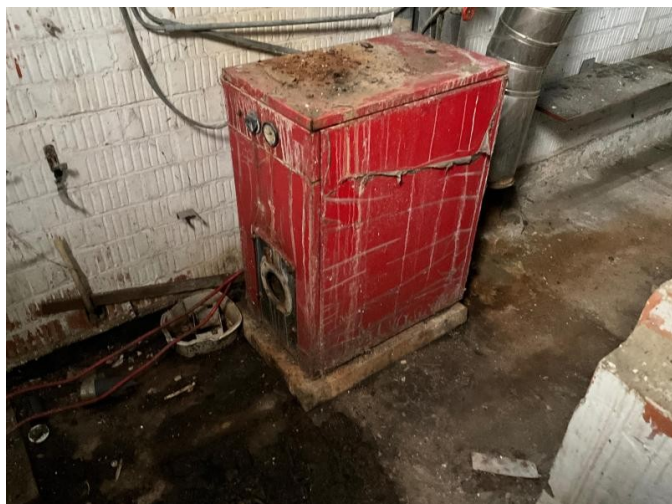
Beschrijving	Notitie	Terug te vinden op plannen
Fiche 19: CV geen info te vinden op het toestel	er is geen informatie te vinden van de cv-ketel. laat deze controleren door een erkende firma.	Plan 1.4: Plan glv
