# Asbestinventarisatetest

Oppuursdorp 6, 2890 Puurs-Sint-Amands

Attestnummer : 20260520-000456.000

**Niet-asbestveilig**

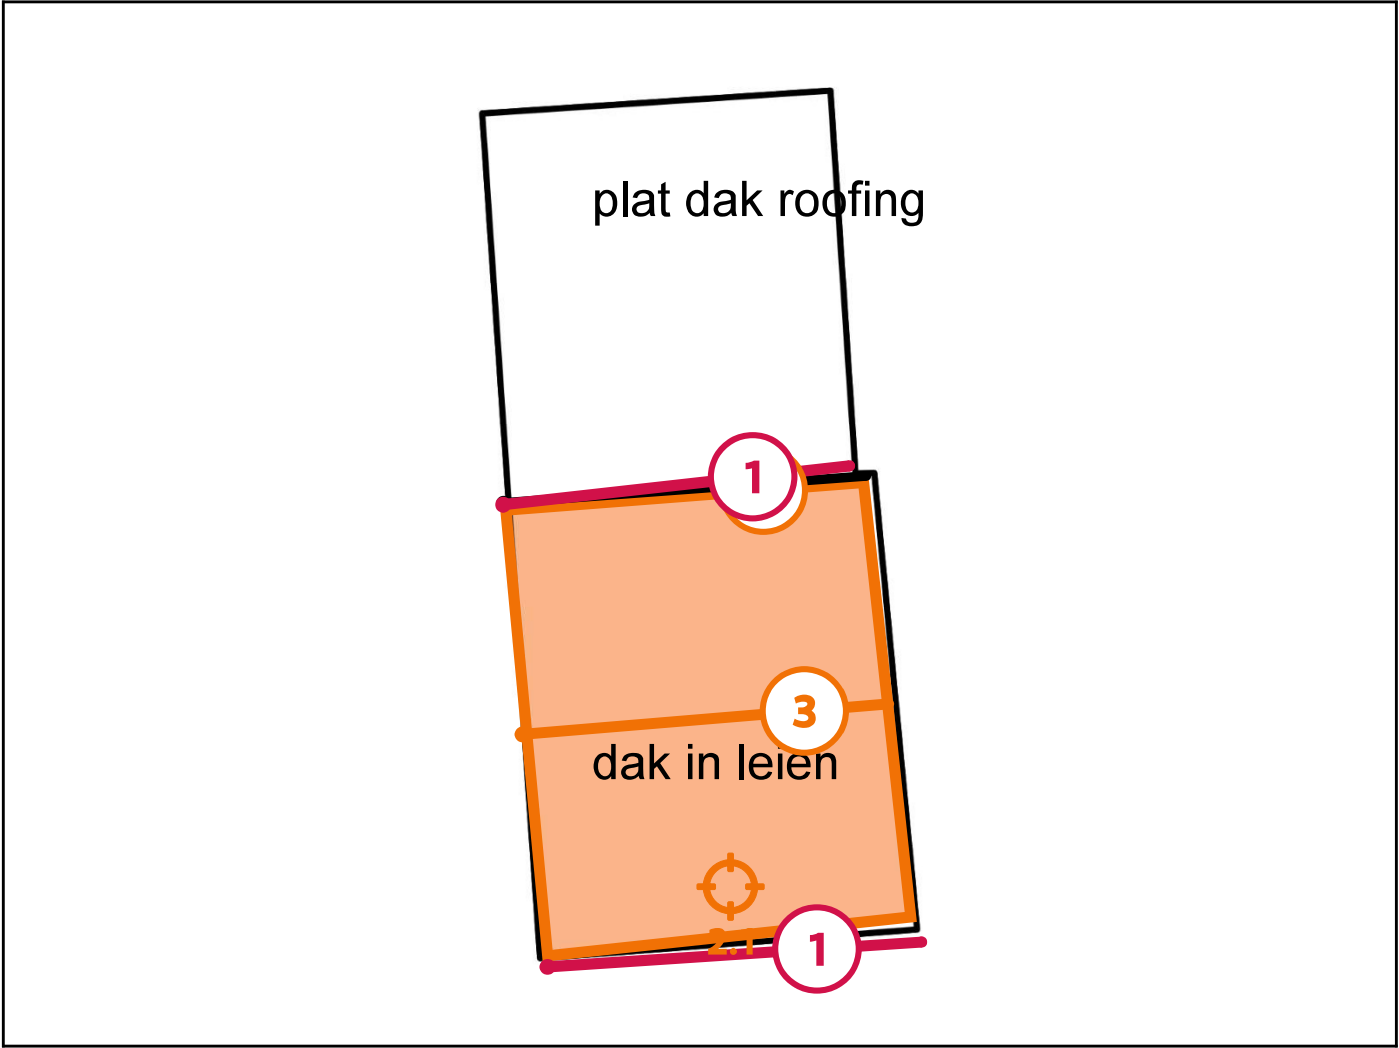
# Plan 1.3: Hoofdgebouw plan dak

| Beschrijving | Type | Actie |
|---|---|---|
| 1. Slib/sediment dakgoot | Asbestmateriaal | Dringend verwijderen |
| 2. Dakleien (met staalname) | Asbestmateriaal | Verwijderen |
| 3. Nokpannen asbestcement | Asbestmateriaal | Verwijderen |

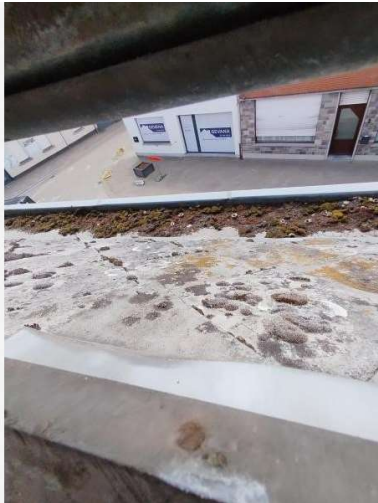
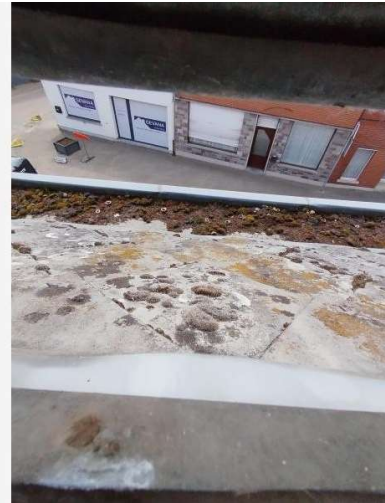
| Beschrijving | Slib/sediment dakgoot |
| Bron van de resten | leien |
| Gebondenheid resten | Niet hecht |
| Hoeveelheid (gewicht - aantal) | <ul style="list-style-type: none"><li>• 1,00 kg - 1 stuk</li></ul> |

**Dringend verwijderen**

- Verwijder het asbestafval.
- Voer bijkomende staalname(s) uit.

- Eenvoudige handelingen: mag via doe-het-zelf of door werknemer(s) met opleidingsattest eenvoudige handelingen  
Reinig de dakgoten om asbesthoudend sediment of slib te verwijderen.

Voor verwijdering het slib extra bevochtigen of fixeren om stof te voorkomen , niet breken om stof te beperken .

Schep het mos in dubbel plastic zak , sluit dit luchtdicht af , en breng dit naar een erkend verwerker . Slib behoort tot niet hechtgebonden afval.

Reinig de dakgoot en het gebruikt materiaal met overvloedig water.

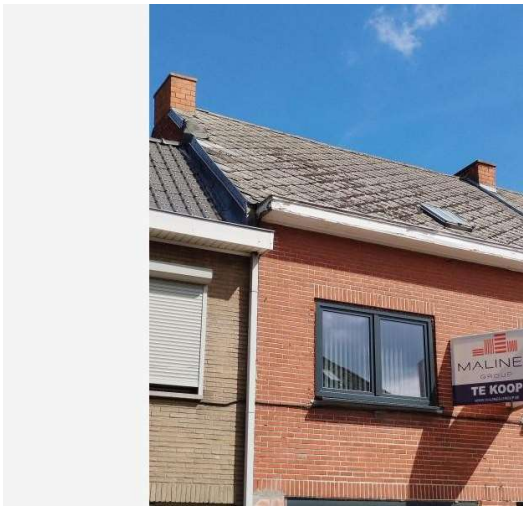
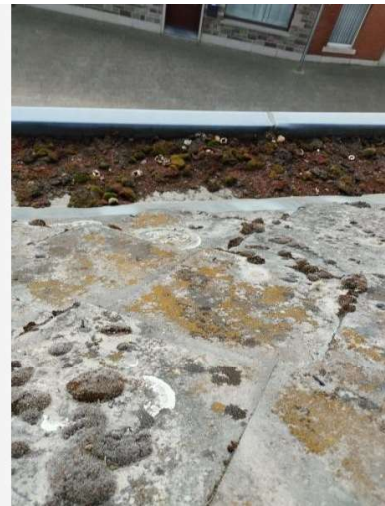
| Eindbeoordeling materiaalrisico | Verhoogd materiaalrisico en/of verhoogde kans op vezelvrijgave |

| Asbestsoort (vezeltype) | Alleen chrysotiel aanwezig |
| Toestand van het materiaal | Matig beschadigd, matig verweerd |

| # | Type | Referentie | Resultaat |
|---|---|---|---|
| 2.1 | Puntmonster | 3 | Chrysotiel |

| Beschrijving | Dakleien (met staalname) |
| Hoeveelheid (oppervlakte - aantal) | • 70,00 m <sup>2</sup> - 1 stuk |

Verwijderen

- Verwijder dit asbestmateriaal zo snel mogelijk. Volg de toestand goed op.
- Hemelwater dat afspoelt van asbestcement daken of gevels kan asbestdeeltjes bevatten. Gebruik het enkel voor gesloten circuits (bv. spoelen toiletten). Reinig na het vervangen van het dak of de gevel de dakgoten en regenwaterput of -ton om asbesthoudend sediment of slib te verwijderen

- Eenvoudige handelingen: mag via doe-het-zelf of door werknemer(s) met opleidingsattest eenvoudige handelingen  
EH via doe-het zelf: Standaard dragen van de nodige wegwerp beschermingsmiddelen FFP 3 masker , handschoenen en tyvec CAT III type 5-6 , afwasbaar schoeisel. Indien mogelijk de ondervloer afdekken , leien voorzichtig verwijderen, extra fixeren, niet breken , niet gooien, onmiddellijk verpakken of voorzichtig in container met asbest bag plaatsen. Voldoende benevelen/bevochtigen tijdens de duur van de werken. Gebruik geen stortkokers.

Voor hechtgebonden toepassingen: Bij verwijdering door doe-het-zelf moet men dit afval dubbel en luchtdicht verpakt aandienen bij het gemeentelijk recyclagepark.

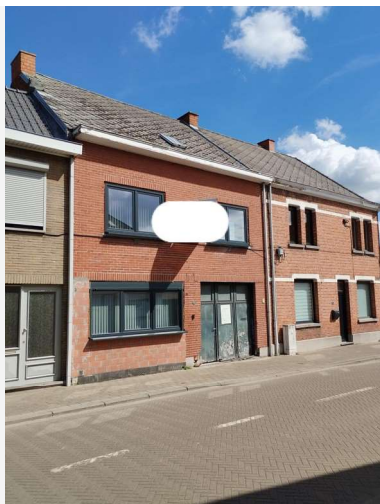
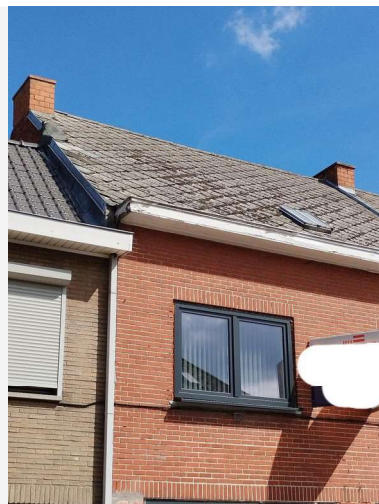
| Eindbeoordeling materiaalrisico | Laag materiaalrisico en/of verlaagde kans op vezelvrijgave |

| Asbestsoort (vezeltype) | Crocidoliet aanwezig |
| Toestand van het materiaal | Licht beschadigd, licht verweerd. Intacte calciumsilicaatplaat of materiaal met categorie 3-gebondenheid |

| Beschrijving | Nokpannen asbestcement |
| Hoeveelheid (oppervlakte - aantal) | <ul style="list-style-type: none"> <li>• 4,00 m<sup>2</sup> - 1 stuk</li> </ul> |

Verwijderen

- Verwijder dit asbestmateriaal zo snel mogelijk. Volg de toestand goed op.
- Hemelwater dat afspoelt van asbestcement daken of gevels kan asbestdeeltjes bevatten. Gebruik het enkel voor gesloten circuits (bv. spoelen toiletten). Reinig na het vervangen van het dak of de gevel de dakgoten en regenwaterput of -ton om asbesthoudend sediment of slib te verwijderen
- Voer bijkomende staalname(s) uit.

- Eenvoudige handelingen: mag via doe-het-zelf of door werknemer(s) met opleidingsattest eenvoudige handelingen  
EH via doe-het zelf Standaard dragen van de nodige wegwerp beschermingsmiddelen FFP 3 masker , handschoenen en tyvec CAT III type 5-6 , afwasbaar schoeisel Indien mogelijk de ondervloer afdekken , nokpannen voorzichtig verwijderen, extra fixeren, niet breken , niet gooien, onmiddellijk dubbel verpakken , luchtdicht afsluiten of voorzichtig in container met asbest bag plaatsen. Voldoende benevelen/bevochtigen tijdens de duur van de werken. Indien nokpannen in slechte staat zijn en kans bestaat op breken : Eenvoudige handeling opgeleid personeel , alle werknemer(s) moeten wel beschikken over een opleidingsattest eenvoudige handelingen 8u Voor hechtgebonden toepassingen: Bij verwijdering door doe-

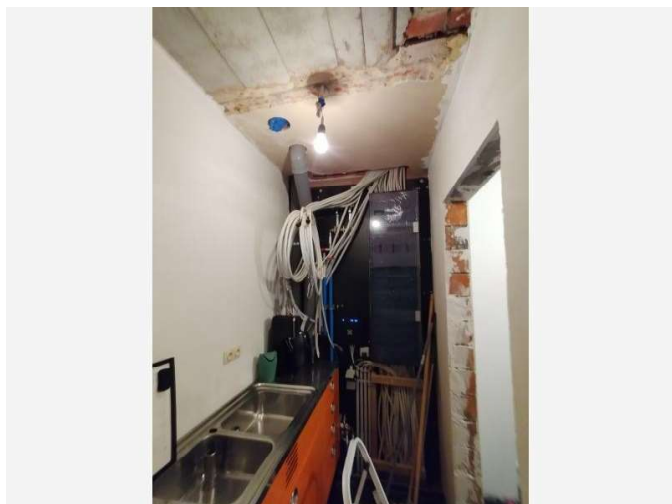
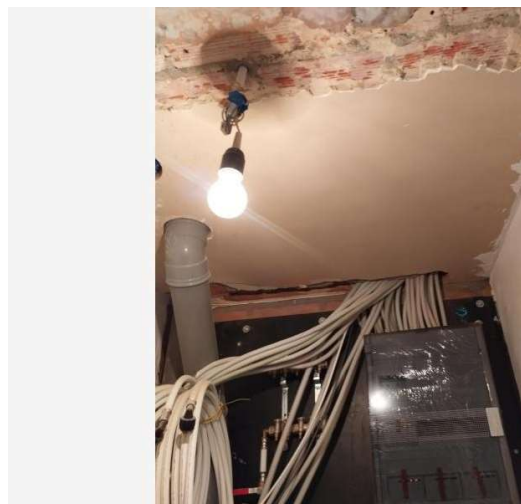
## Fiche 4: Plafondpleister

Geen asbest

| # | Type | Referentie | Resultaat |
|---|---|---|---|
| 4.1 | Mengmonster | 2 | Geen asbest |

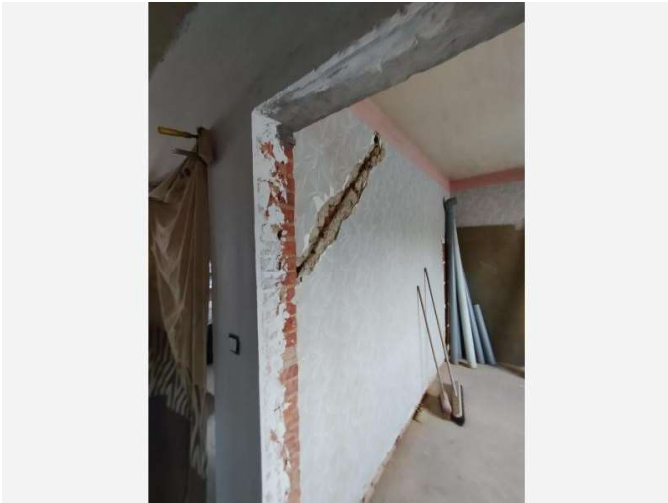
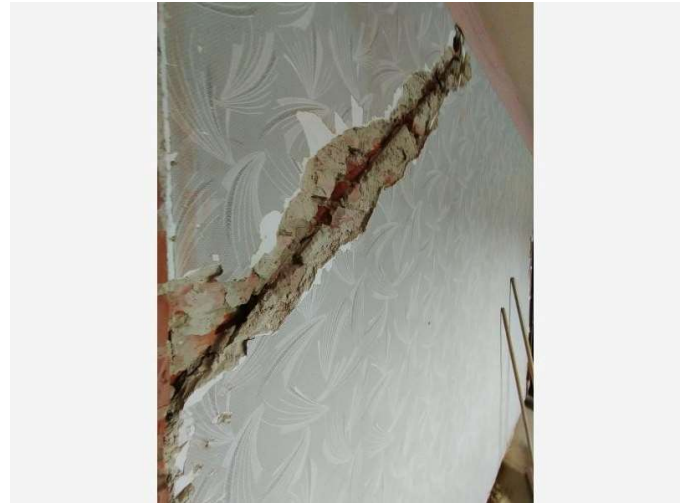
## Fiche 5: Muurpleister

Geen asbest

| # | Type | Referentie | Resultaat |
|---|---|---|---|
| 5.1 | Mengmonster | 1 | Geen asbest |

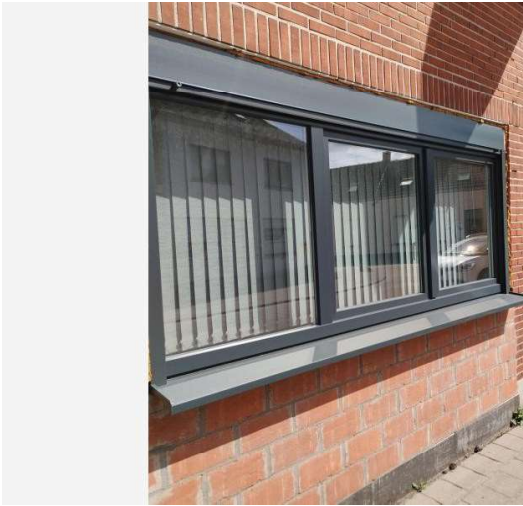
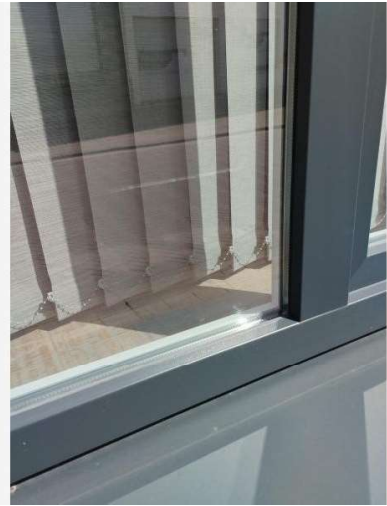
## Fiche 7: Kit niet verdacht (visueel vastgesteld)

| Beschrijving | Notitie | Terug te vinden op plannen |
|---|---|---|
| Fiche 7: Kit niet verdacht (visueel vastgesteld) | De gebruikte siliconen kit is niet asbestverdacht | Plan 1.1: gelijkvloers |

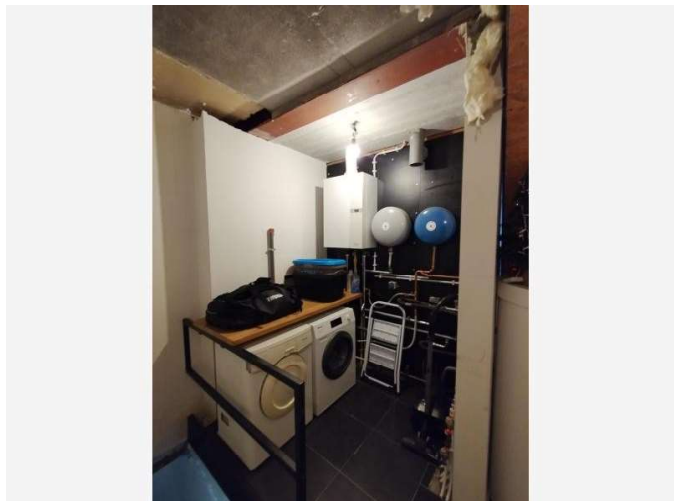
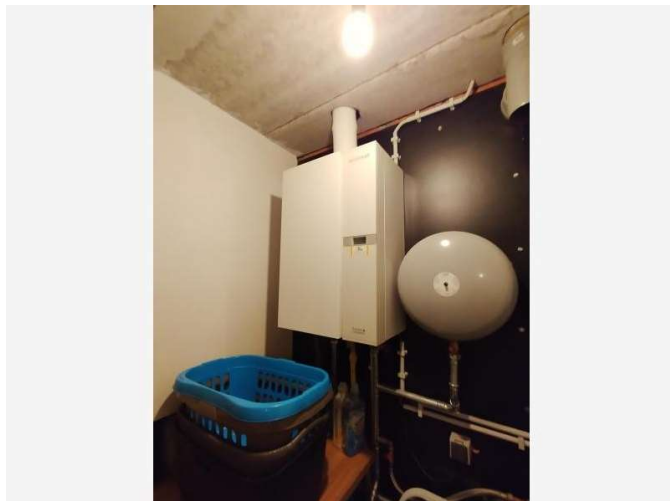
## Fiche 10: CV Ketel

| Beschrijving | Notitie | Terug te vinden op plannen |
|---|---|---|
| Fiche 10: CV Ketel | De CV ketel is niet asbest verdacht. | - |

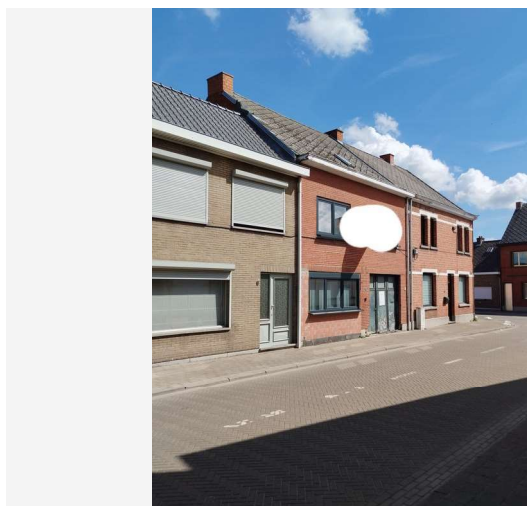
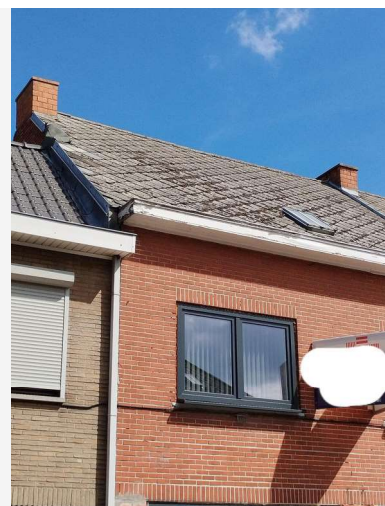
### Fiche 11: schouw (niet meer in gebruik)

| Beschrijving | Notitie | Terug te vinden op plannen |
|---|---|---|
| Fiche 11: schouw (niet meer in gebruik) | Het is niet uitgesloten dat er nog verdacht materiaal aanwezig is in de schouw ,( bij werken extra controle aangewezen.)De schouw is enkel nog aanwezig op zolder. Op de andere verdiepingen is deze reeds uitgebrouwen. | - |
