# Asbestinventarisatetest

Keramiekstraat 7, 2801 Mechelen

Attestnummer : 20260623-000415.000

**Asbestveilig** (maar niet asbestvrij)

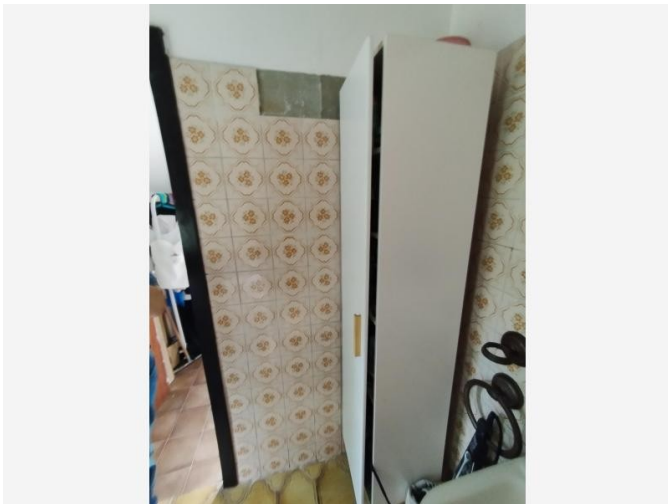
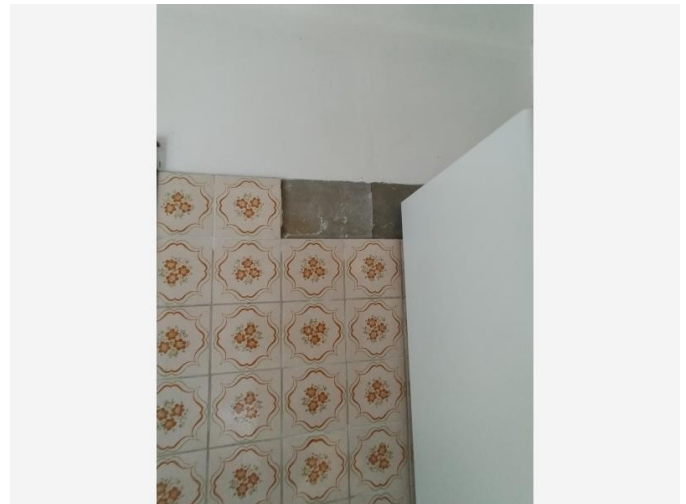
| Eindbeoordeling materiaalrisico | Laag materiaalrisico en/of verlaagde kans op vezelvrijgave |

| Asbestsoort (vezeltype) | Crocidoliet aanwezig |
| Toestand van het materiaal | Licht beschadigd, licht verweerd. Intacte calciumsilicaatplaat of materiaal met categorie 3-gebondenheid |

| Beschrijving | cementen platen kelder en badkamer |
| Opmerking | scheidingsplaat tussen badkamer en dressing en van de kelder met de trap, zijn abestcementen platen. |

- Zorg voor een veilig beheer. Vermijd het beschadigen van het asbestmateriaal. Controleer de toestand jaarlijks op wijzigingen.
- Voer bijkomende staalname(s) uit.

Indien de platen niet verwijderd kunnen worden zonder scheuren of breken, zal een andere verwijdermethode van toepassing zijn. Raadpleeg hiervoor een erkende asbestverwijderaar.

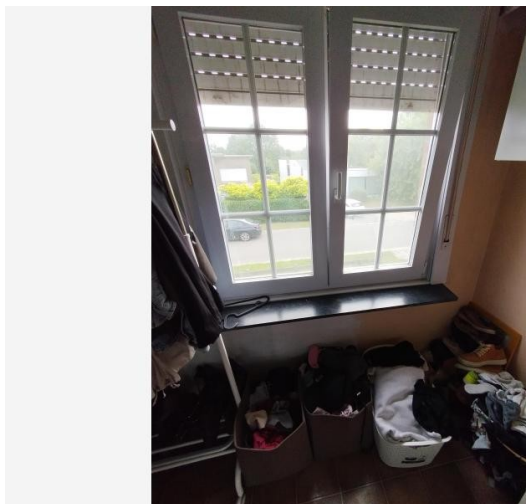
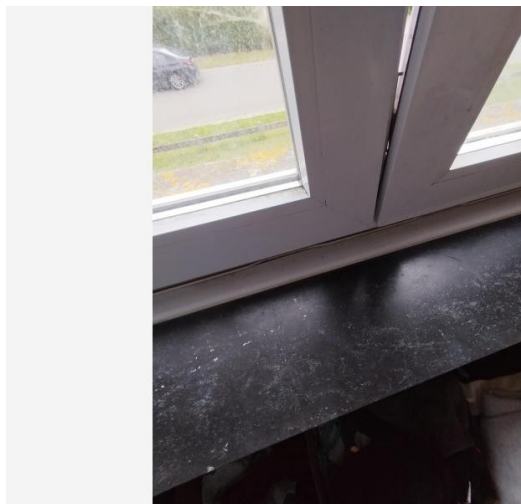
| Eindbeoordeling materiaalrisico | Zeer laag materiaalrisico en/of zeer lage kans op vezelvrijgave |

| Asbestsoort (vezeltype) | Alleen chrysotiel aanwezig |
| Toestand van het materiaal | Onbeschadigd, niet verweerd |

| Beschrijving | Venstertablet binnen 1e verdieping (massal) |
| Opmerking | <p>Alle vensterbanken op de 1e verdieping zijn in massal. (asbestverdacht)</p> <p>De vermelde oppervlaktes, diktes, gewichten en volumes betreffen een beredeneerde schatting. Er worden geen rechten verleend aan deze oppervlaktes/diktes/volumes.</p> |

- Zorg voor een veilig beheer. Vermijd het beschadigen van het asbestmateriaal. Controleer de toestand jaarlijks op wijzigingen.
- Voer bijkomende staalname(s) uit.

- Eenvoudige handelingen: mag via doe-het-zelf of door werknemer(s) met opleidingsattest eenvoudige handelingen  
EH via doe-het zelf : De tabletten kunnen voorzichtig losgebeiteld worden, zonder de toepassing zelf te breken , extra bevochtigen om stof te voorkomen Standaard dragen van de nodige wegwerp beschermingsmiddelen FFP 3 masker , handschoenen en tyvec CAT III type 5-6 , afwasbaar schoeisel. Verpakken in dubbel plastic folie , sluit luchtdicht af en afvoeren naar het containerpark als hechtgebonden asbestafval. Voor hechtgebonden toepassingen: Bij verwijdering door doe-het-zelf moet men dit afval dubbel en luchtdicht verpakt aandienen bij het gemeentelijk recyclagepark. Men raadpleegt best op voorhand de voorwaarden van het recyclagepark. Zie ook link Zie <https://ovam.vlaanderen.be/wie-mag-wat-verwijderen> <https://ovam.vlaanderen.be/voorzorgsmaatregelen-bij-asbestverwijdering> <https://ovam.vlaanderen.be/asbestafval-afvoeren> Zie ook wetgevend kader (website van de OVAM en CODEX boek VI titel 3). [http://werk.belgie.be/sites/default/files/content/documents/Welzijn op het](http://werk.belgie.be/sites/default/files/content/documents/Welzijn%20op%20het%20werk.pdf)

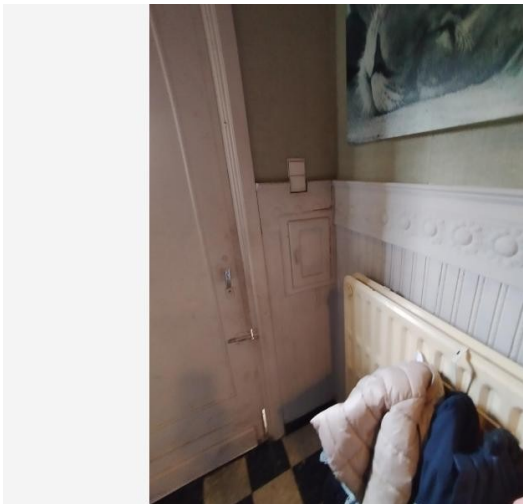
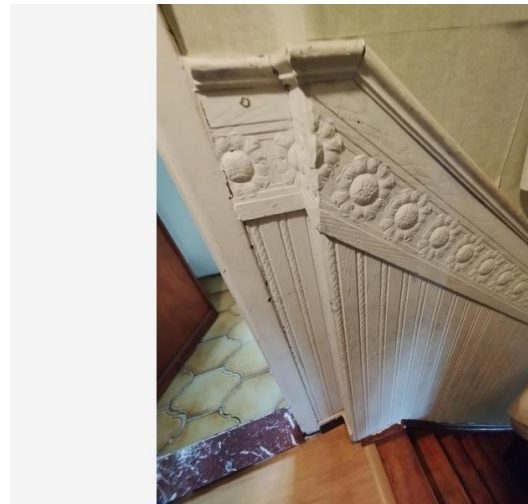
Afschuren van de toepassing zal de blootstellingrisico's verhogen

| Eindbeoordeling materiaalrisico | Laag materiaalrisico en/of verlaagde kans op vezelvrijgave |

| Asbestsoort (vezeltype) | Crocidoliet aanwezig |

| Beschrijving | Lambrisering: (visueel vastgesteld) |
| Opmerking | Visueel en auditief werden asbestverdachte lambriseringsplaten aangetroffen. De platen zien er uit als hout, maar klinken als vezelcement. Er zijn geen bestaande beschadigingen aan de platen. |

- Zorg voor een veilig beheer. Vermijd het beschadigen van het asbestmateriaal. Controleer de toestand jaarlijks op wijzigingen.
- Voer bijkomende staalname(s) uit.

- Hermetische zone (erkend asbestverwijderaar)  
Erkend saneerder : Indien genageld of gelijmd zal de lambrisering niet in zijn geheel verwijderd kunnen

worden. In dit geval zullen de panelen in HZ moeten verwijderd worden Zie ook link Zie <https://ovam.vlaanderen.be/wie-mag-wat-verwijderen>

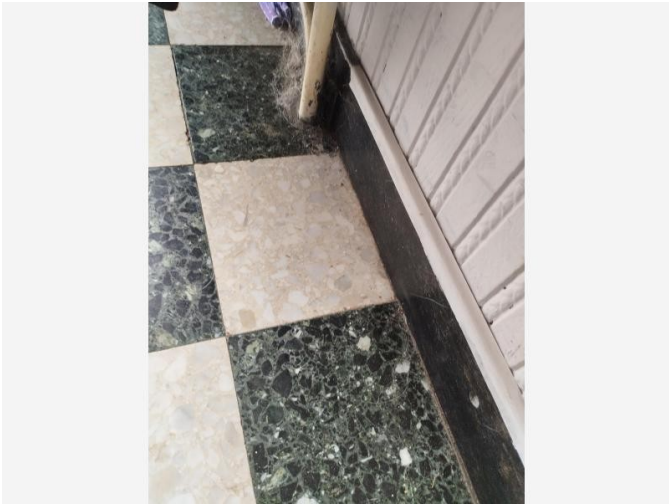
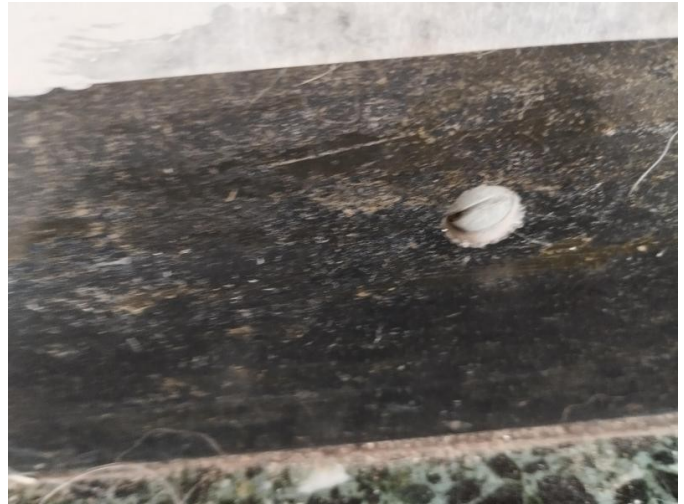
| Eindbeoordeling materiaalrisico | Laag materiaalrisico en/of verlaagde kans op vezelvrijgave |

| Asbestsoort (vezeltype) | Crocidoliet aanwezig |

| Beschrijving | plinten in de inkomhal |
| Opmerking | de vloerplinten in de inkomhal zijn asbestcementen plinten. |

- Zorg voor een veilig beheer. Vermijd het beschadigen van het asbestmateriaal. Controleer de toestand jaarlijks op wijzigingen.
- Voer bijkomende staalname(s) uit.

- Hermetische zone (erkend asbestverwijderaar)  
Indien de plinten genageld of gelijmd zijn, dienen deze te worden verwijderd in een hermetische zone.

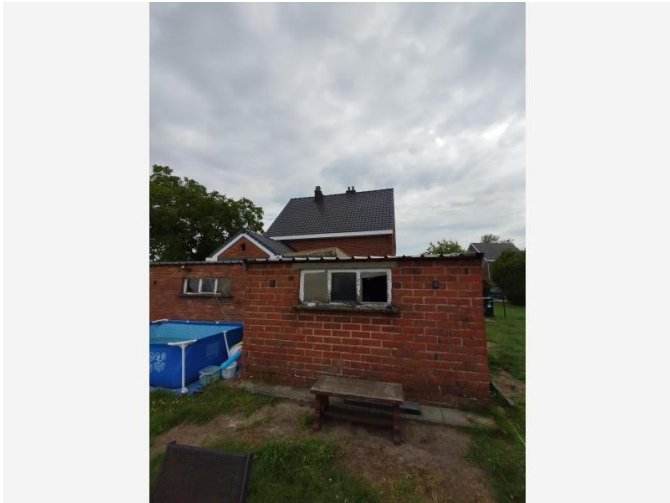
**Reden:** Het te onderzoeken materiaal situeert zich hoger dan 3,50 m te rekenen vanaf een veilige ondergrond

**Uitleg van de asbestdeskundige:** Bij werken (dak of reiniging schouw) kan een stelling geplaatst worden , het is niet duidelijk of er asbestverdachte materialen aanwezig zijn in/rond de schouw.

Een van de schouwen heeft een betonnen schouwkap.

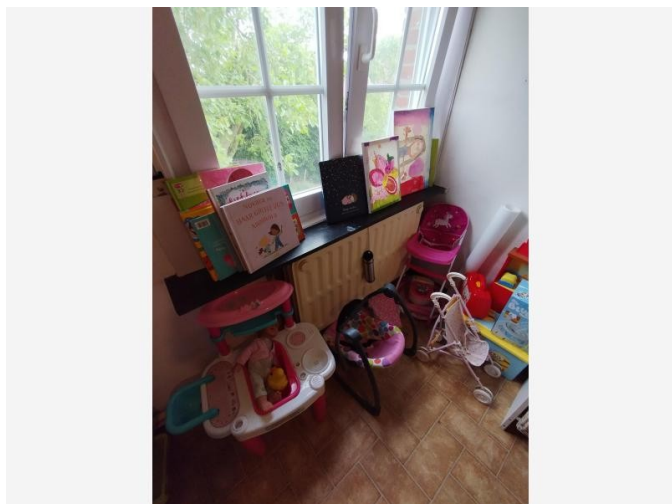
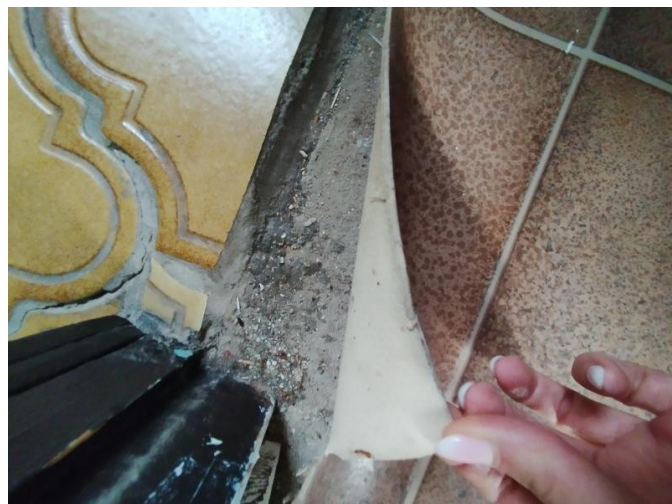
## Fiche 6: Vinylvloer niet verdacht

Volgens expertise kunnen we de vinylvloeren als niet asbest verdacht beschouwen (soepel en flexibel van structuur.)

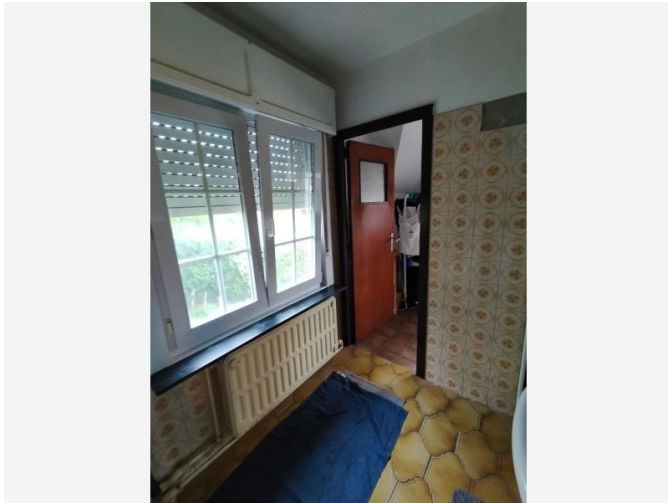
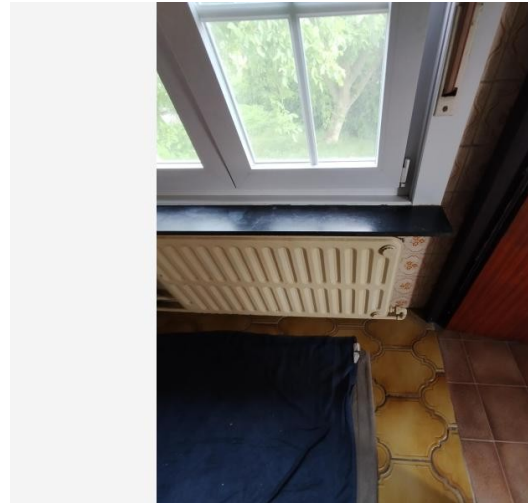
Mogelijks bevinden er zich in de radiatoren asbesthoudende pakkingen. Een monsternamen om dit uit te sluiten wordt verhinderd om destructieve handelingen aan een installatie in gebruik te vermijden.

Er kunnen inwendige asbesthoudende dichtingen aanwezig zijn tussen de lamellen of aan de doppen van de gietijzeren radiatoren.

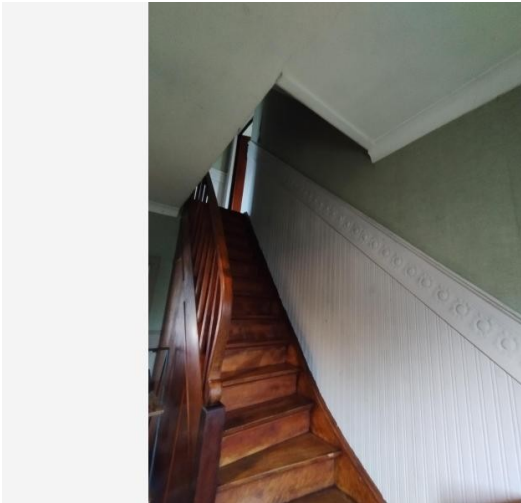
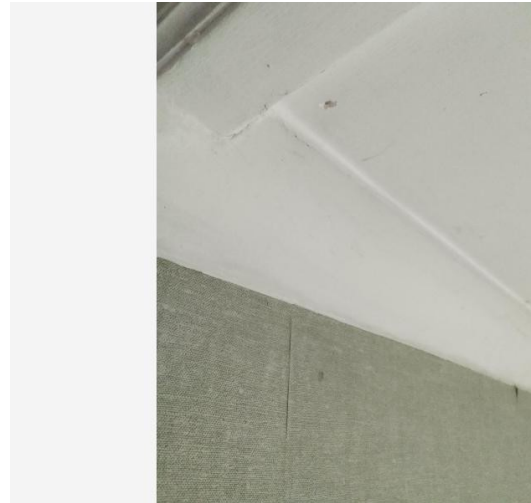
## Fiche 9: Plafondpleister

Geen asbest

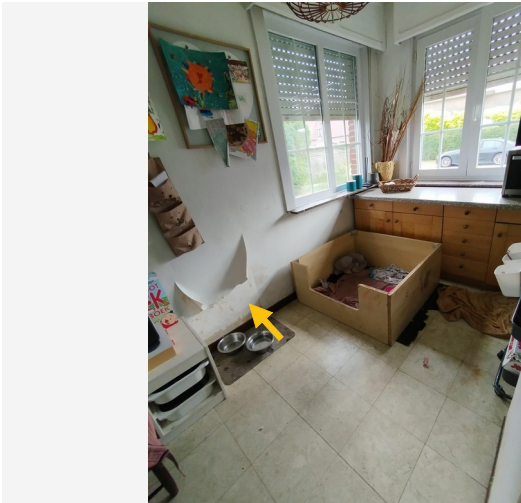
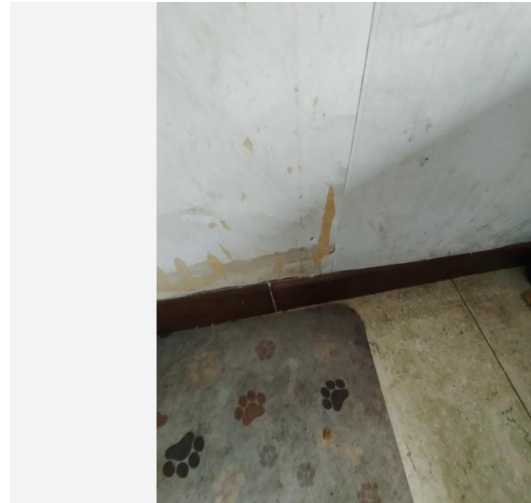
## Fiche 10: Muurpleister

Geen asbest

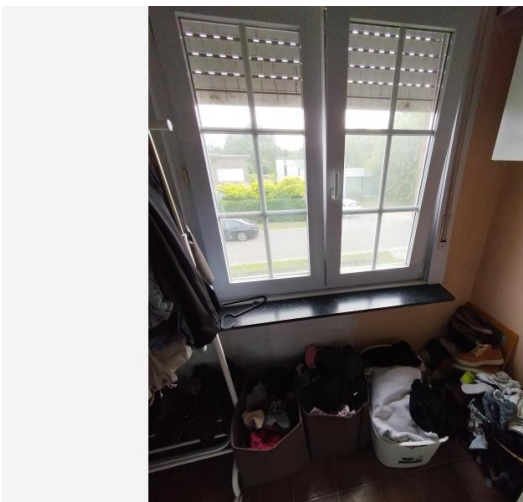
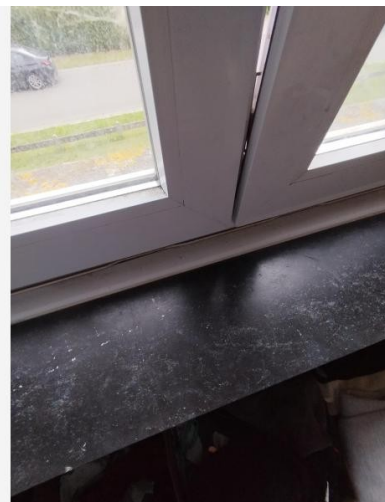
## Fiche 16: Kit niet verdacht (visueel vastgesteld)

| Beschrijving | Notitie | Terug te vinden op plannen |
|---|---|---|
| Fiche 16: Kit niet verdacht (visueel vastgesteld) | De gebruikte siliconen kit is niet asbestverdacht | Plan 1.2: gelijkvloers |
