# Asbestinventarisatetest

Bautersemstraat 15/1, 2800 Mechelen

Attestnummer : **20260727-000197.000**

Uitgegeven op : **27.07.2026**

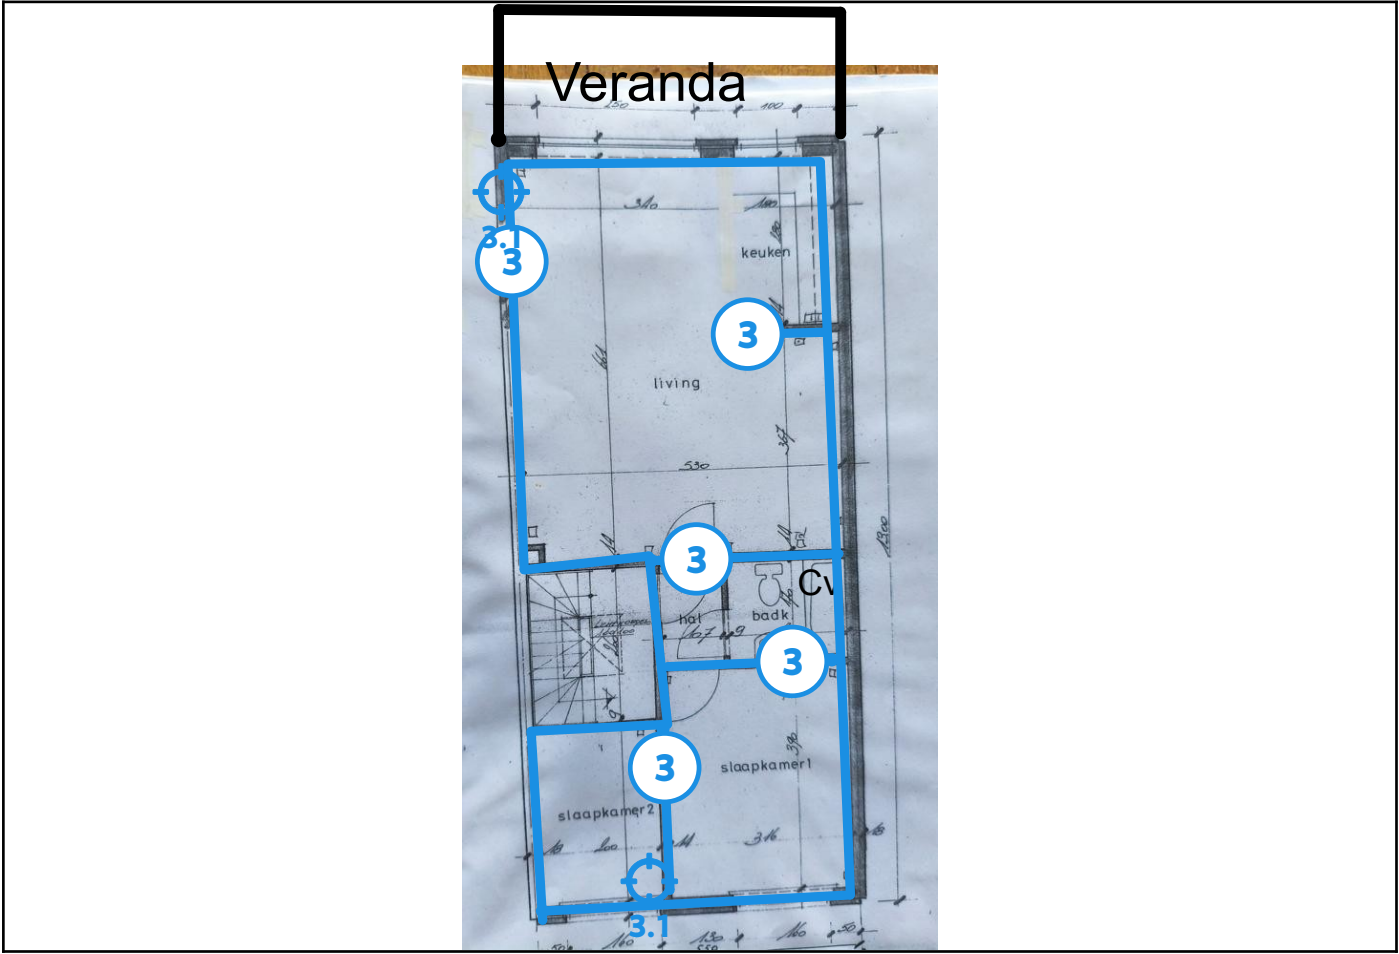
# Plan 1.1: Grondplan appartement bus 1

| Beschrijving | Type | Actie |
|---|---|---|
| 3. Pleisterwerk wanden. | Geen asbest | - |

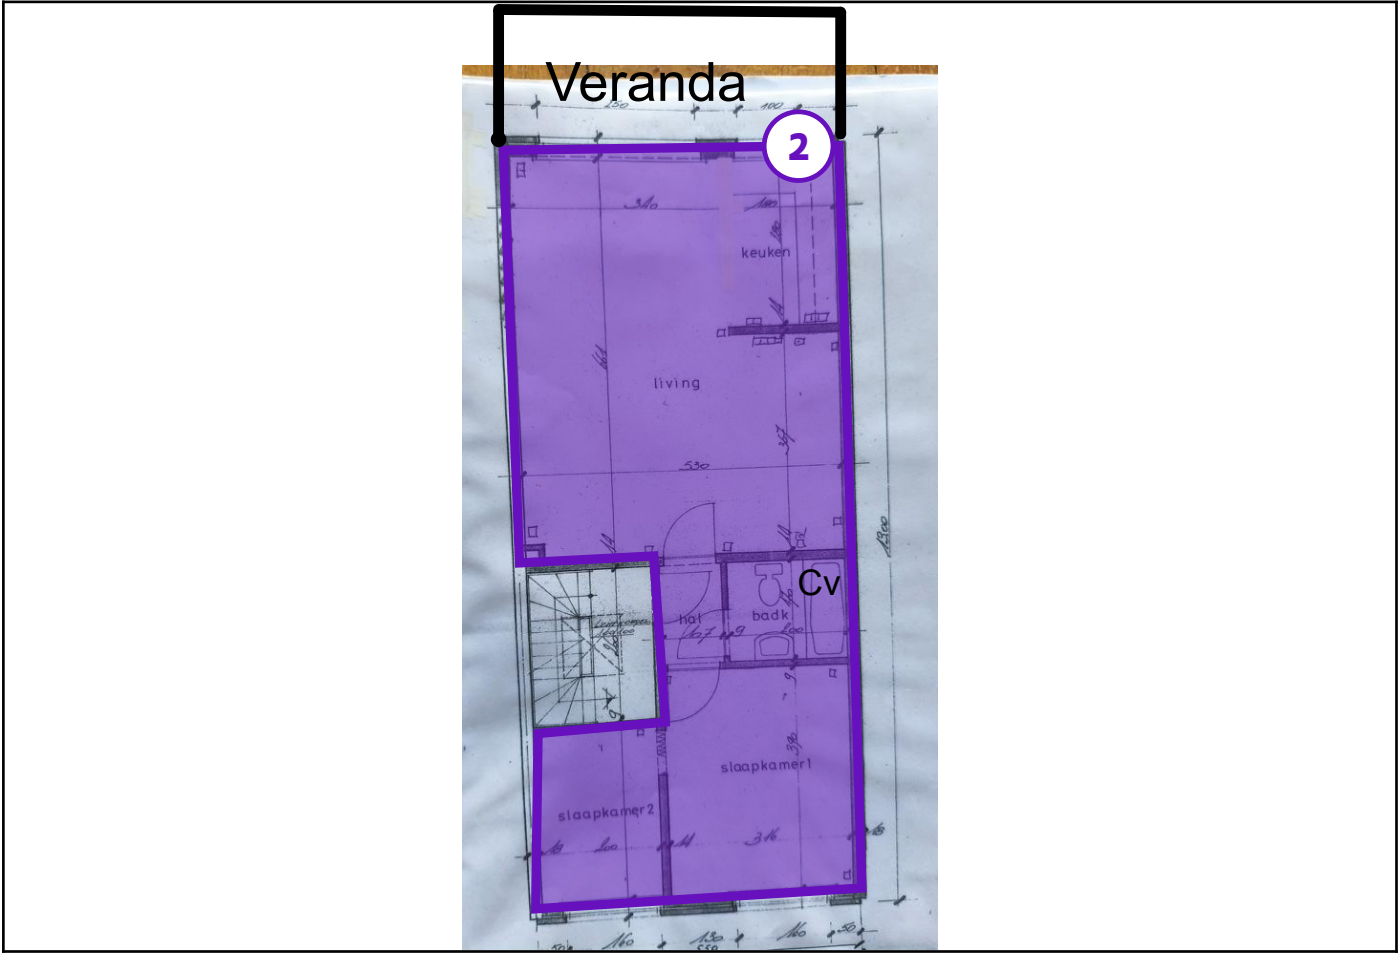
# Plan 1.2: Grondplan appartement bus 1

| Beschrijving | Type | Actie |
|---|---|---|
| 2. Valse plafonds | Advies | - |

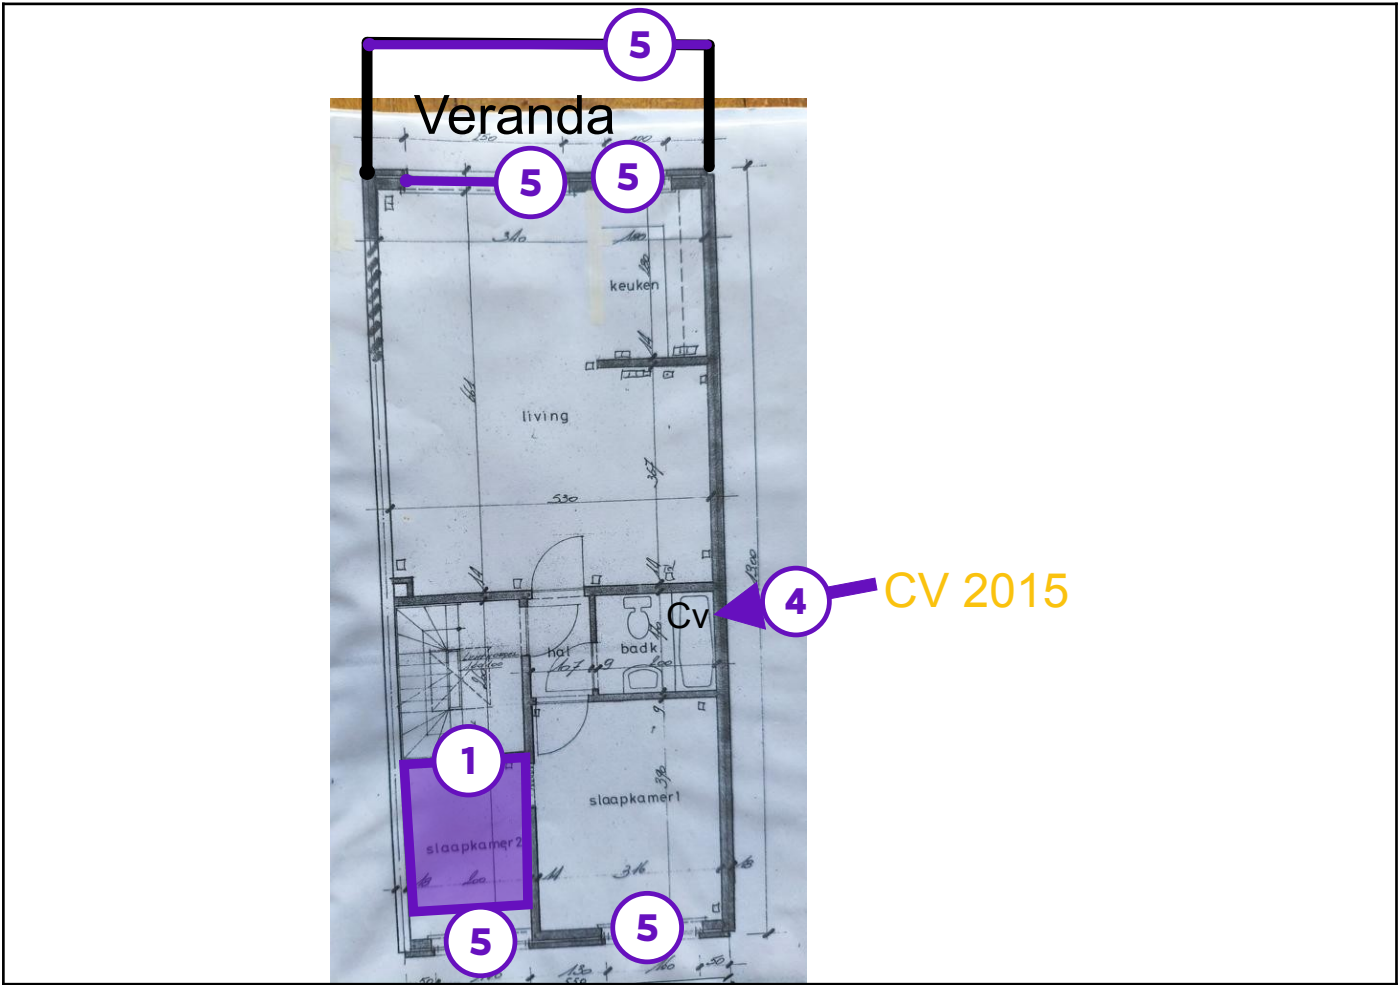
# Plan 1.3: Grondplan appartement bus 1

| Beschrijving | Type | Actie |
|---|---|---|
| 1. Laminaat vloeren. | Advies | - |

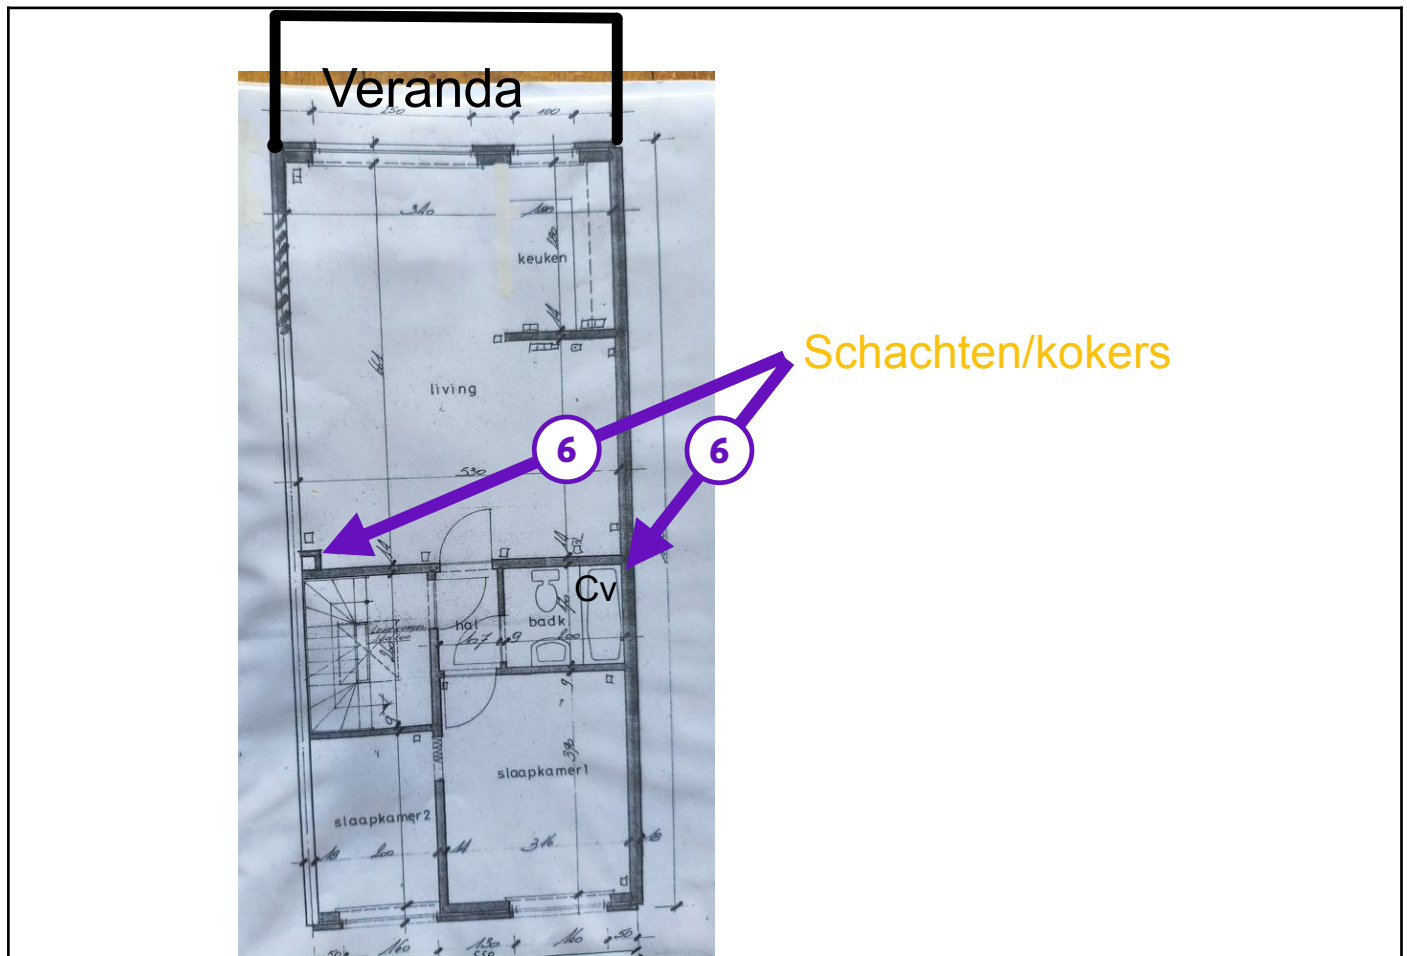
### Plan 1.4: Grondplan appartement bus 1

| Beschrijving | Type | Actie |
|---|---|---|
| 6. Schachten/kokers/schouwen. | Overige ruimte of materiaal | - |

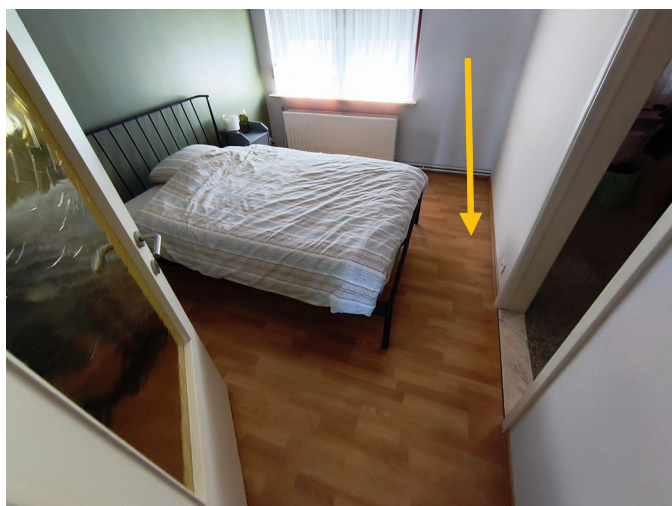
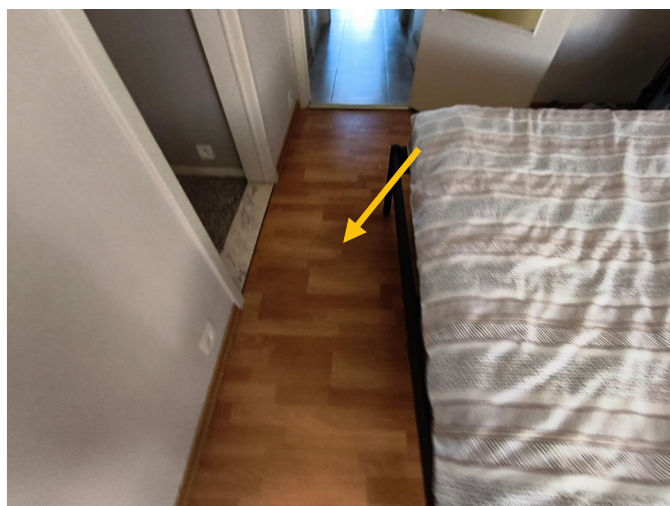
De laminaat vloer is niet asbest verdacht, het is niet gekend wat eronder bevindt, bij vloer werken extra controle aangewezen.

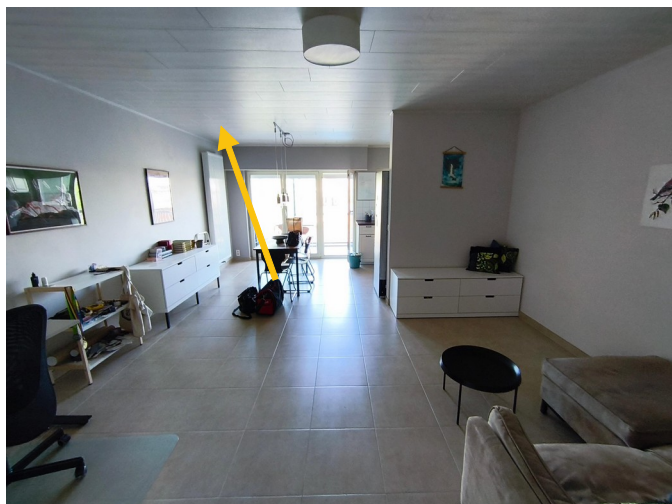
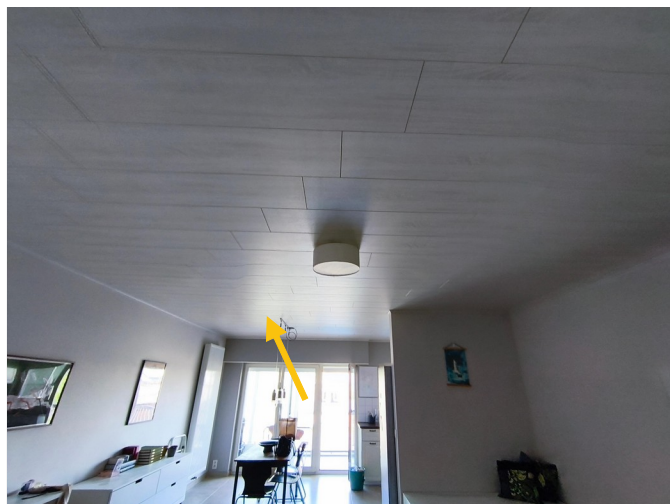
Plafonds zijn afgewerkt in plaatmateriaal/lattenwerk. Het is niet duidelijk of er pleisterwerk of ander verdacht asbestmateriaal aanwezig is achter / op deze valse plafonds, het is aangewezen om bijkomend onderzoek uit te voeren bij werken. Zonder destructieve handeling is het niet mogelijk om na te gaan of er asbesthoudende materialen aanwezig zijn achter de plafond afwerking. Als bij sloop of renovatie blijkt dat er achter deze plafonds nog pleisterwerk of asbest verdachte toepassingen aanwezig zijn, moet dit bemonsterd worden.

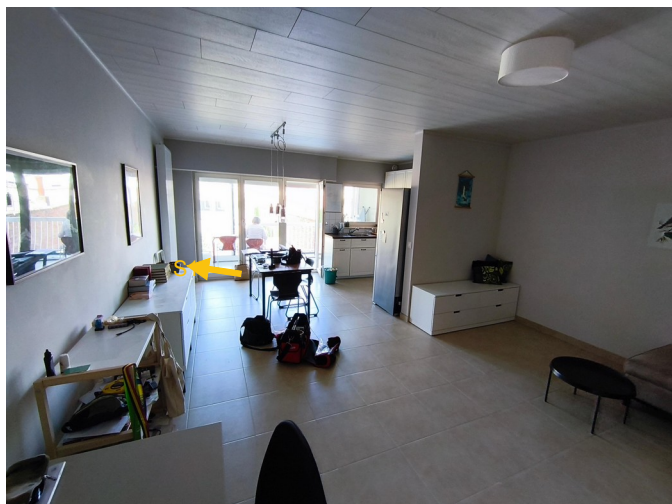
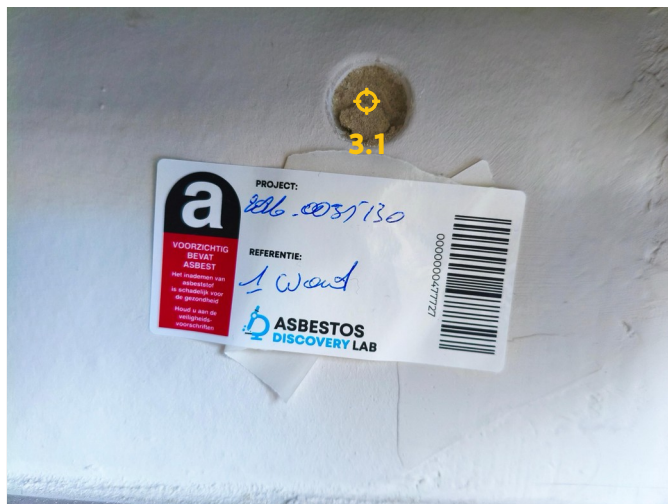
## Fiche 3: Pleisterwerk wanden.

## Conclusie

Geen asbest

| # | Type | Referentie | Resultaat |
|---|---|---|---|
| 3.1 | Mengmonster | 1 | Geen asbest |

| Opmerking | <p>Volgens het inspectieprotocol is een monstername van het pleisterwerk verplicht om dit te identificeren als niet-asbesthoudend.</p> <p>Locatie staalnames: individuele ruimte: slaapkamer 2 / natte ruimte: keuken / stookplaats: nvt (badkamer volledig betegeld) / traphal: niet aanwezig.</p> <p>De vermelde oppervlaktes en volumes betreffen een beredeneerde schatting. Er worden geen rechten verleend aan deze oppervlaktes/volumes. De dikte is een schatting die voortvloeit uit de monsterplaatsen en is daarom niet altijd representatief.</p> |

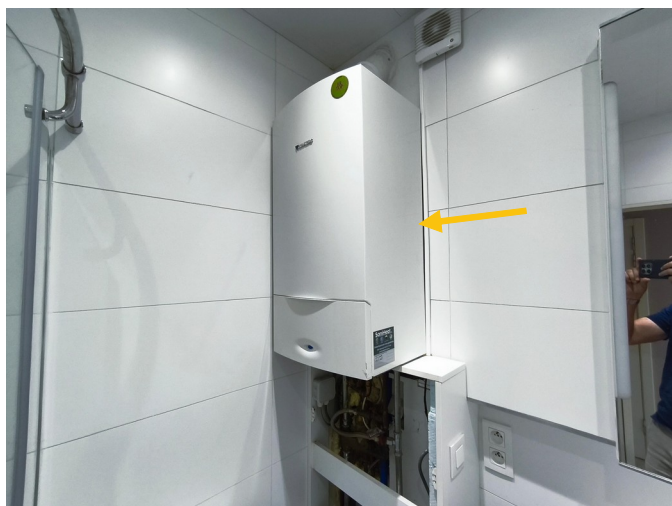
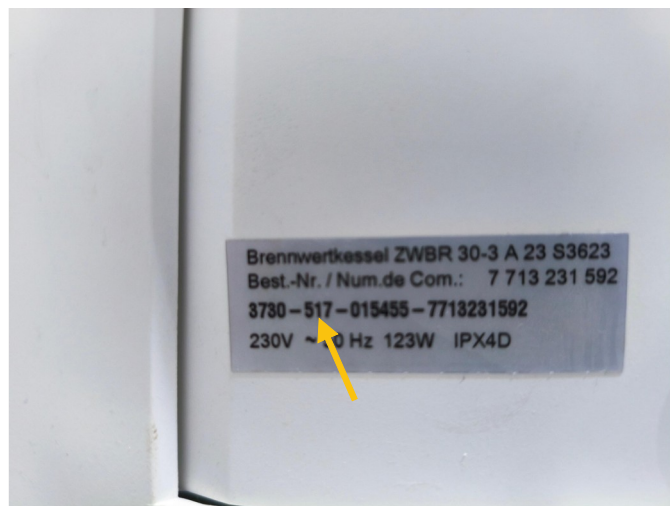
### Fiche 4: CV-installatie.

| Beschrijving | Notitie | Terug te vinden op plannen |
|---|---|---|
| Fiche 4: CV-installatie. | De CV ketel werd gecontroleerd( bwj 2015 ) en is niet asbest verdacht geen risico bouwjaar. | Plan 1.3: Grondplan appartement bus 1 |

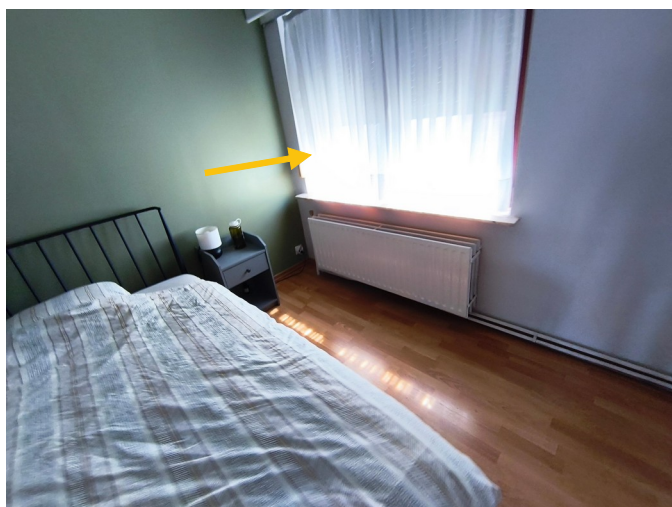
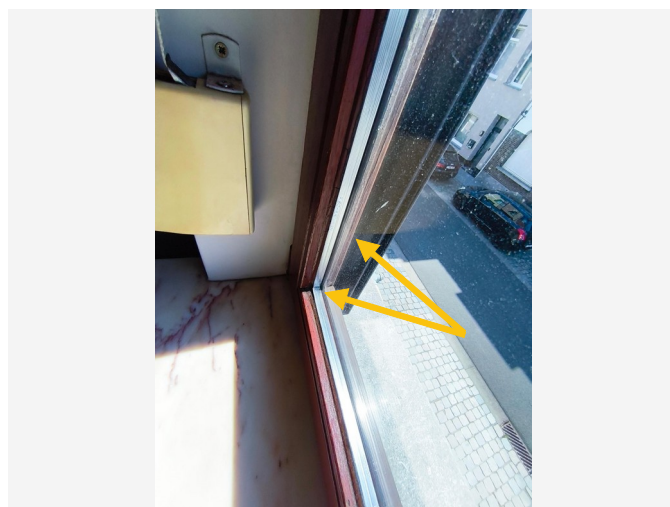
### Fiche 5: Buitenschrijnwerk.

| Beschrijving | Notitie | Terug te vinden op plannen |
|---|---|---|
| Fiche 5: Buitenschrijnwerk. | De gebruikte siliconen kit is niet asbestverdacht | Plan 1.3: Grondplan appartement bus 1 |

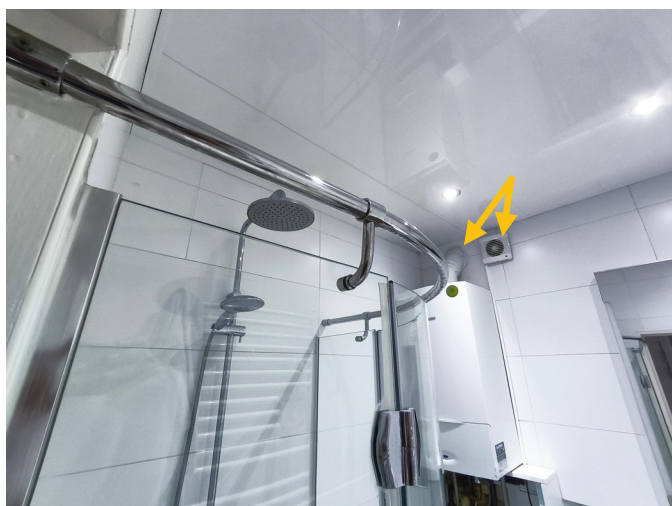
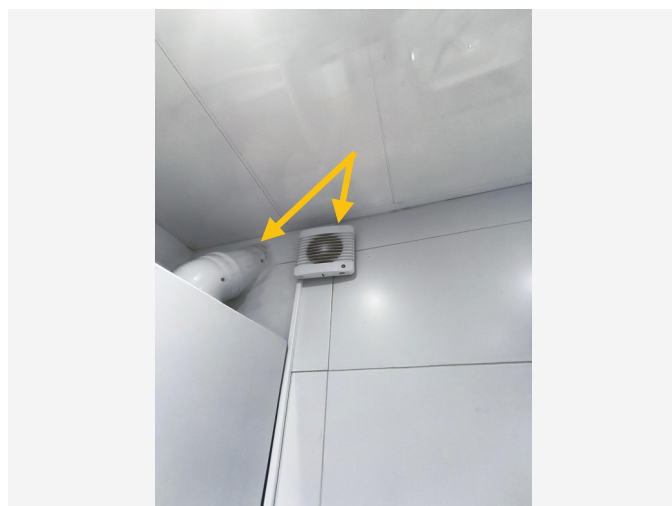
### Fiche 6: Schachten/kokers/schouwen.

| Beschrijving | Notitie | Terug te vinden op plannen |
|---|---|---|
| Fiche 6:<br>Schachten/kokers/schouwen. | Geen weet van gebruikte materialen in en rond schachten/kokers/schouwen; Extra controle bij renovatie/sloop aan te raden. | Plan 1.4: Grondplan appartement bus 1 |
