# Asbestinventarisatattest

Molenstraat 78, 2830 Willebroek

Attestnummer : 20260901-000383.000

Uitgegeven op : 01.09.2026

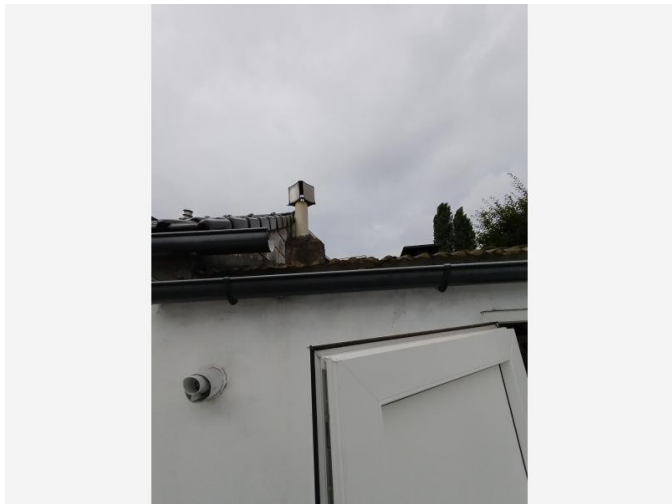
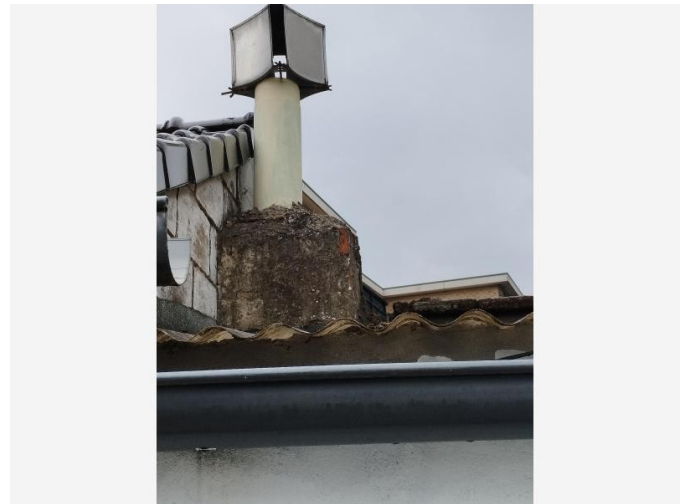
| Eindbeoordeling materiaalrisico | Verhoogd materiaalrisico en/of verhoogde kans op vezelvrijgave |

| Asbestsoort (vezeltype) | Crocidoliet aanwezig |
| Toestand van het materiaal | Licht beschadigd, licht verweerd. Intacte calciumsilicaatplaat of materiaal met categorie 3-gebondenheid |

| Beschrijving | Schouwbus (visueel vastgesteld) |
| Asbestmateriaal | Rookgaskanaal |
| Opmerking | <p>Op het dak van de cv-ruimte is een schouwbus aanwezig, deze is niet meer in gebruik.</p> <p>De vermelde oppervlaktes, diktes en volumes betreffen een beredeneerde schatting. Er worden geen rechten verleend aan deze oppervlaktes/diktes/volumes.</p> |

Verwijderen

- Verwijder dit asbestmateriaal zo snel mogelijk. Volg de toestand goed op.
- Voer bijkomende staalname(s) uit.

- Eenvoudige handelingen: mag via doe-het-zelf of door werknemer(s) met opleidingsattest eenvoudige handelingen  
EH via doe-het zelf De buis kan voorzichtig losgebeiteld worden , extra bevochtigen om stof te voorkomen  
Standaard dragen van de nodige wegwerp beschermingsmiddelen FFP 3 masker , handschoenen en tyvec CAT III type 5-6 , afwasbaar schoeisel Bij de gemeente/containerpark afsluitzakken halen om dubbel in te pakken , sluit luchtdicht af en breng naar het plaatselijk containerpark als hechtgebonden asbestafval. Voor hechtgebonden toepassingen: Bij verwijdering door doe-het-zelf moet men dit afval dubbel en luchtdicht verpakt aandielen bij het gemeentelijk recyclagepark. Men raadpleegt best op voorhand de voorwaarden van het recyclagepark. Zie ook link Zie <https://ovam.vlaanderen.be/wie-mag-wat-verwijderen>  
<https://ovam.vlaanderen.be/voorzorgsmaatregelen-bij-asbestverwijdering>

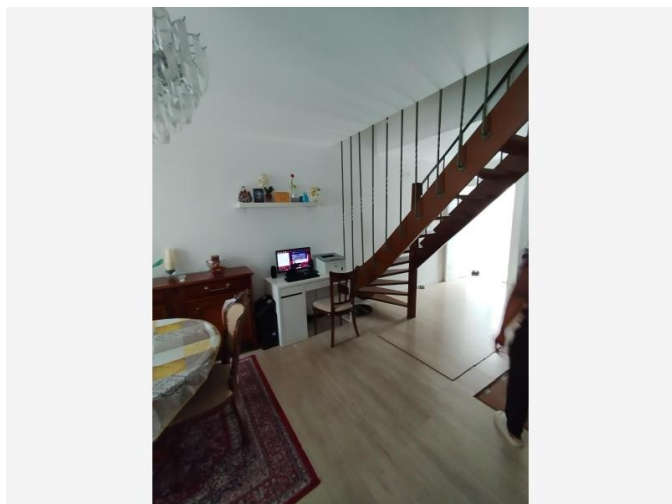
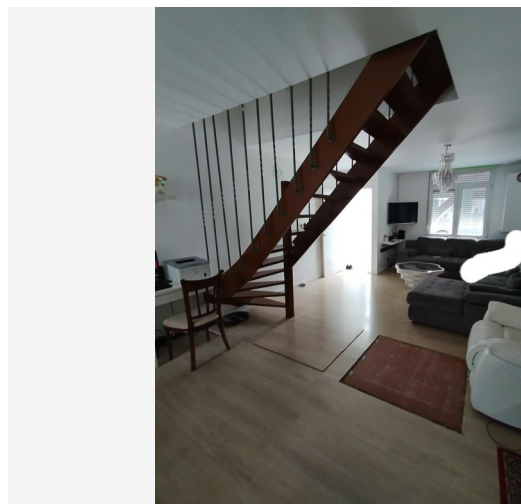
Alle plafonds zijn afgewerkt met valse plafonds in plaatmateriaal. Het is niet duidelijk of er pleisterwerk of ander verdacht asbestmateriaal aanwezig is achter / op deze valse plafonds, het is aangewezen om bijkomend onderzoek uit te voeren bij werken. Zonder destructieve handeling is het niet mogelijk om na te gaan of er asbesthoudende materialen aanwezig zijn achter de plafond afwerking. Als bij sloop of renovatie blijkt dat er achter deze plafonds nog pleisterwerk of asbest verdachte toepassingen aanwezig zijn, moet dit bemonsterd worden.

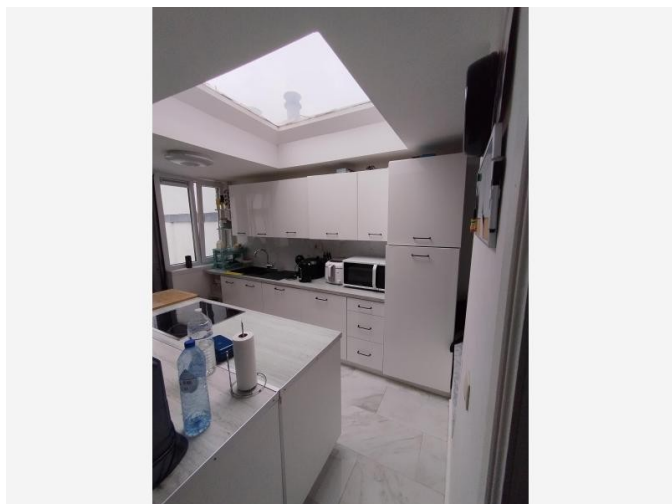
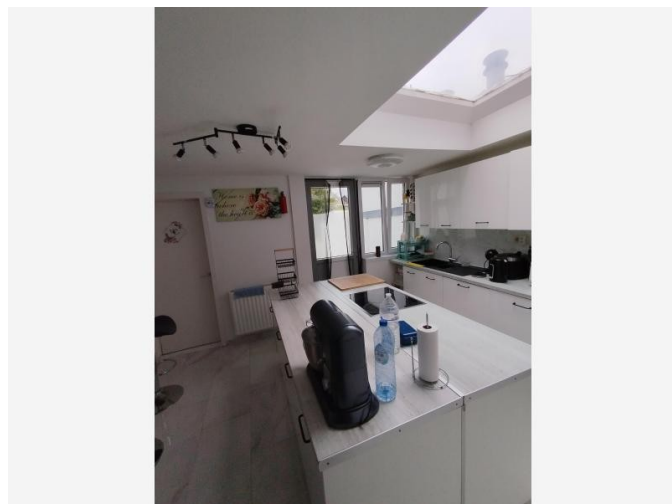
De binnenwanden van de keuken zijn afgewerkt met valse wanden in gipskarton. Het is niet duidelijk of er pleisterwerk of asbest toepassingen aanwezig zijn achter/op deze valse wanden, het is aangewezen om bijkomend onderzoek uit te voeren bij werken.

Zonder destructieve handeling is het niet mogelijk om na te gaan of er asbesthoudende materialen aanwezig zijn achter de wand afwerking. Als bij sloop of renovatie blijkt dat er achter deze wanden nog pleisterwerk of asbest verdachte toepassingen aanwezig zijn, moet dit bemonsterd worden.

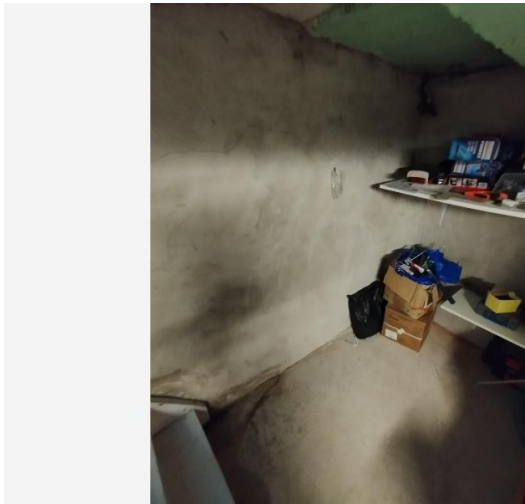
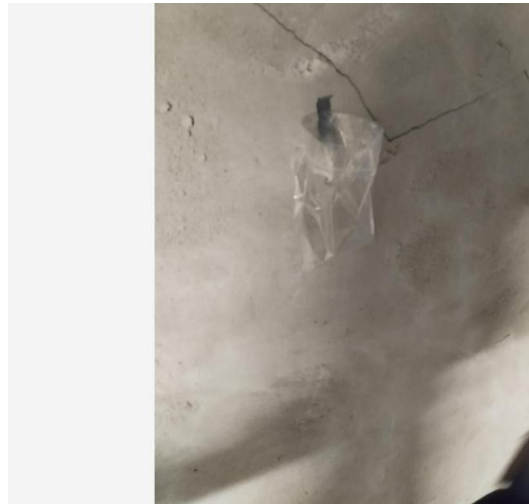
## Fiche 6: Cementering binnentoepassing (met staalname)

### Conclusie

Geen asbest

| # | Type | Referentie | Resultaat |
|---|---|---|---|
| 6.1 | Mengmonster | 02 | Geen asbest |

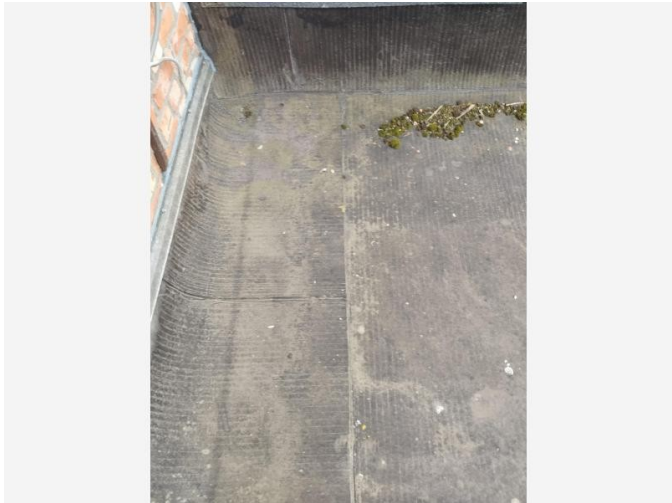
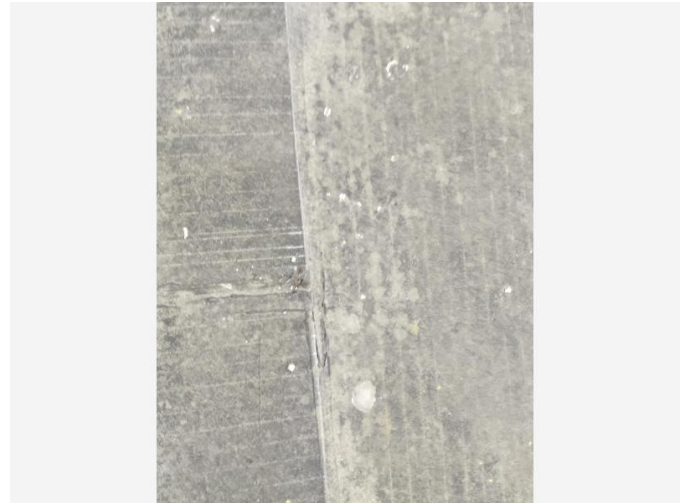
## Fiche 7: Roofing (met staalname)

Geen asbest

| # | Type | Referentie | Resultaat |
|---|---|---|---|
| 7.1 | Puntmonster | 03 | Geen asbest |

| Opmerking | <p>Er werd een staal genomen aan een uitstekend stuk roofing waardoor de waterdichtheid niet in het gedrang komt.</p> <p>Er kan niet uitgesloten worden dat er onderlagen aanwezig zijn (bij dakwerken extra controle aangewezen)</p> <p>De vermelde oppervlaktes, diktes en volumes betreffen een beredeneerde schatting. Er worden geen rechten verleend aan deze oppervlaktes/diktes/volumes.</p> |

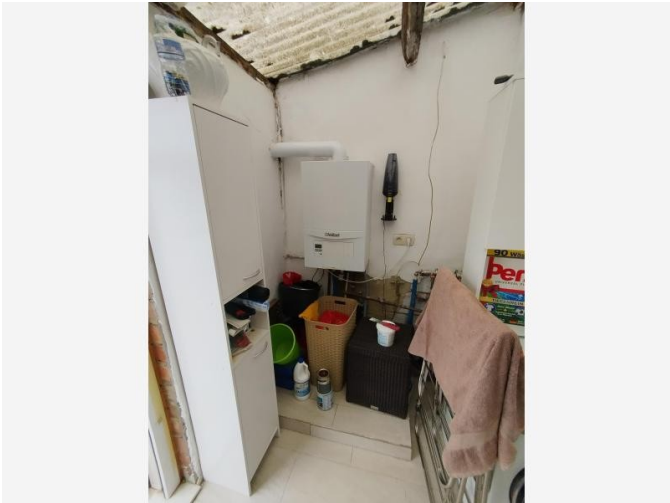
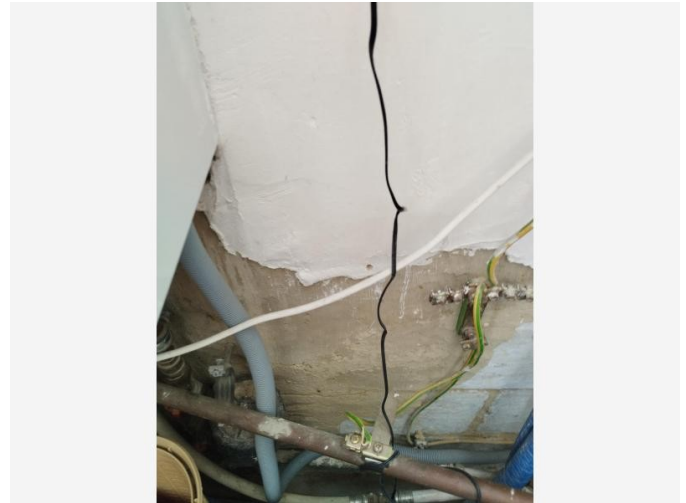
## Fiche 8: Muurpleister

Geen asbest

| # | Type | Referentie | Resultaat |
|---|---|---|---|
| 8.1 | Mengmonster | 01 | Geen asbest |

| Opmerking | <p>Volgens het inspectieprotocol is een monstername van het pleisterwerk verplicht om dit te identificeren als niet-asbesthoudend.</p> <p>Locatie staalnames: keuken, cv-ruimte, traphal, kamer 1e verdieping.</p> <p>De vermelde oppervlaktes en volumes betreffen een beredeneerde schatting. Er worden geen rechten verleend aan deze oppervlaktes/volumes. De dikte is een schatting die voorkomt uit de monsterplaatsen en is daarom niet altijd representatief.</p> |

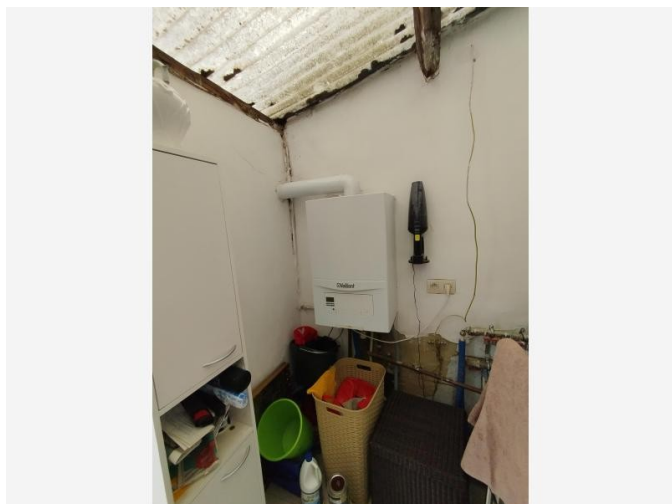
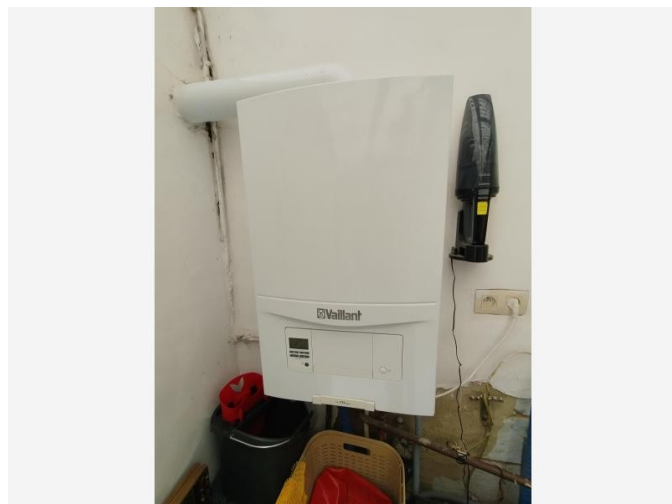
### Fiche 9: CV Ketel niet verdacht

| Beschrijving | Notitie | Terug te vinden op plannen |
|---|---|---|
| Fiche 9: CV Ketel niet verdacht | De CV ketel werd gecontroleerd( bwj ) en is niet asbest verdacht geen risico bouwjaar. | Plan 1.2: gelijkvloers |

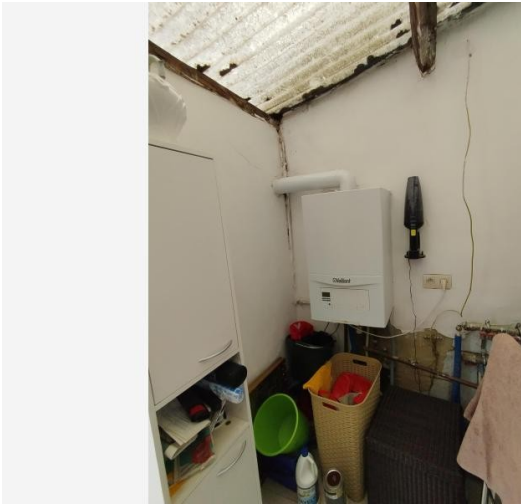
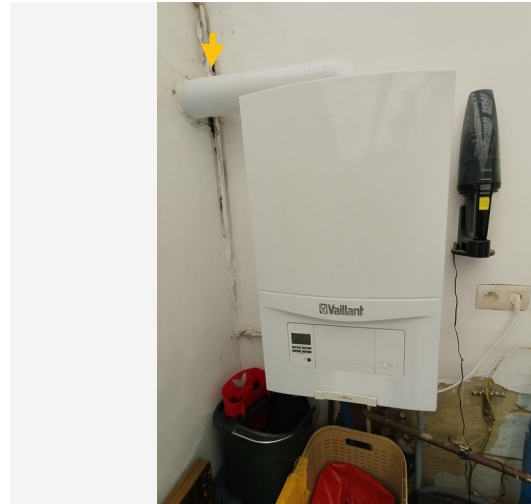
## Fiche 10: rookgaskanalen (niet verdacht)

| Beschrijving | Notitie | Terug te vinden op plannen |
|---|---|---|
| Fiche 10: rookgaskanalen (niet verdacht) | rookgaskanalen (niet verdacht) in het inspectie gebied. | - |

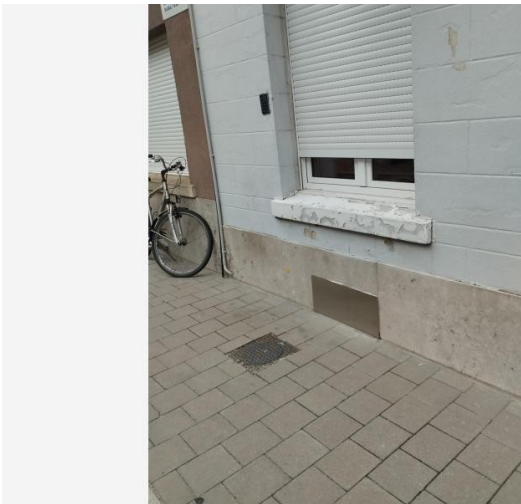
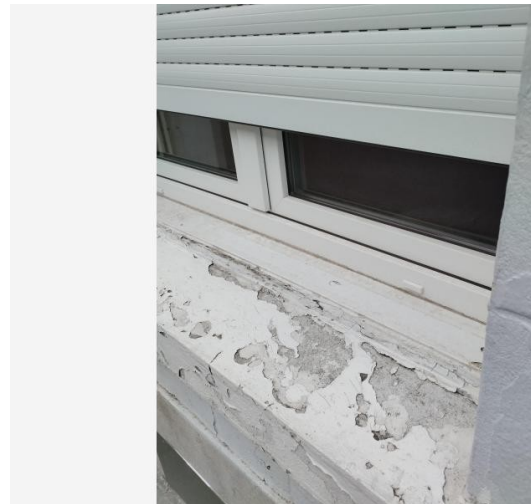
## Fiche 11: Kit niet verdacht (visueel vastgesteld)

| Beschrijving | Notitie | Terug te vinden op plannen |
|---|---|---|
| Fiche 11: Kit niet verdacht (visueel vastgesteld) | De gebruikte siliconen kit is niet asbestverdacht | Plan 1.2: gelijkvloers |

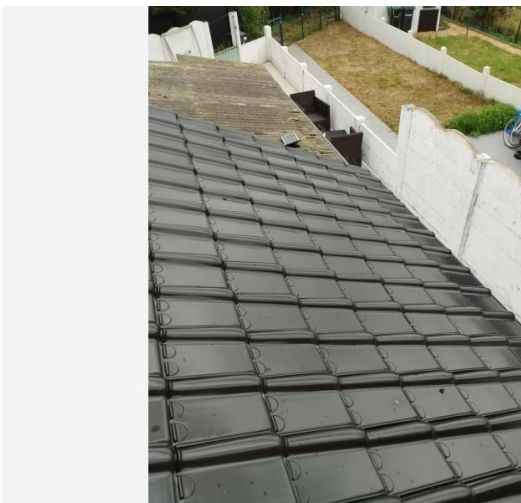
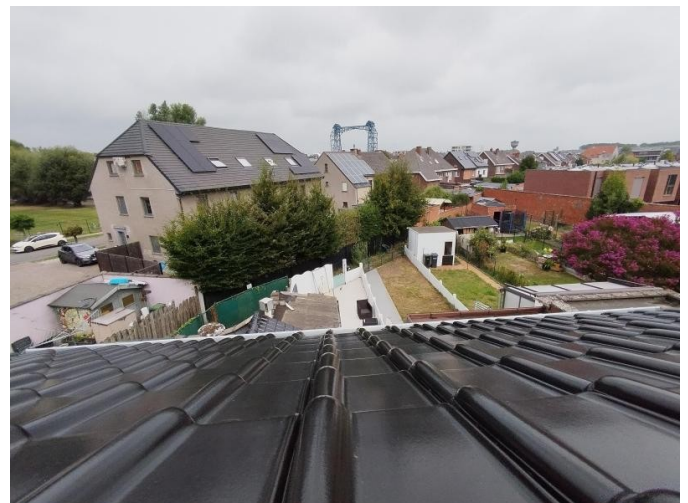
## Fiche 12: Dakbedekking niet verdacht.

| Beschrijving | Notitie | Terug te vinden op plannen |
|---|---|---|
| Fiche 12: Dakbedekking niet verdacht. | De dakbedekking van het hoofddak bestaat uit dakpannen. | - |

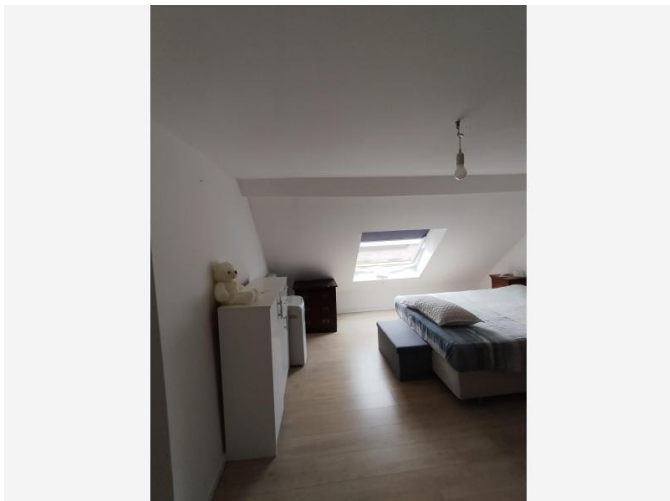
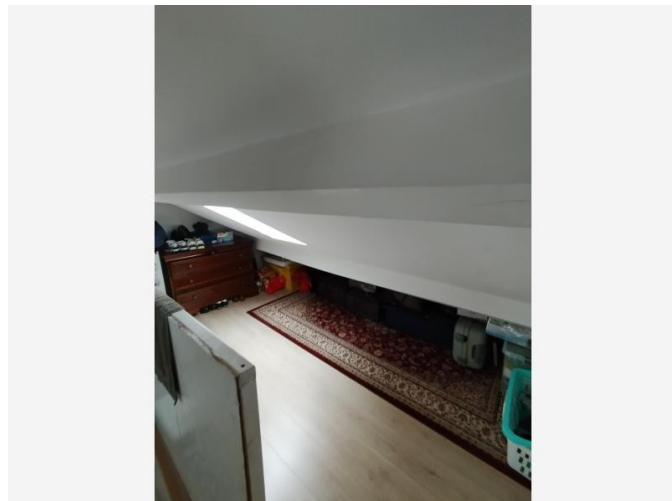
## Fiche 13: Onderdak niet verdacht

| Beschrijving | Notitie | Terug te vinden op plannen |
|---|---|---|
| Fiche 13: Onderdak niet verdacht | Nieuw dak en onderdak in 2024. Zie bewijsdocumenten.<br><br>Het onderdak is niet zichtbaar aangezien de zolder volledig afgewerkt is. | - |

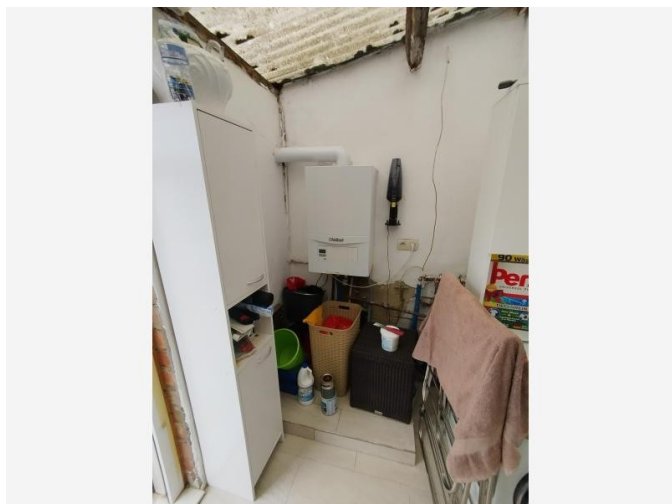
### Fiche 15: leidingisolatie (niet aanwezig)

| Beschrijving | Notitie | Terug te vinden op plannen |
|---|---|---|
| Fiche 15: leidingisolatie (niet aanwezig) | leidingisolatie (niet aanwezig) in het inspectie gebied. | - |
