# Asbestinventarisatetest

Eduard Anseelestraat 129, 2830 Willebroek

Attestnummer : **20251205-000329.000**

Uitgegeven op : **05.12.2025**

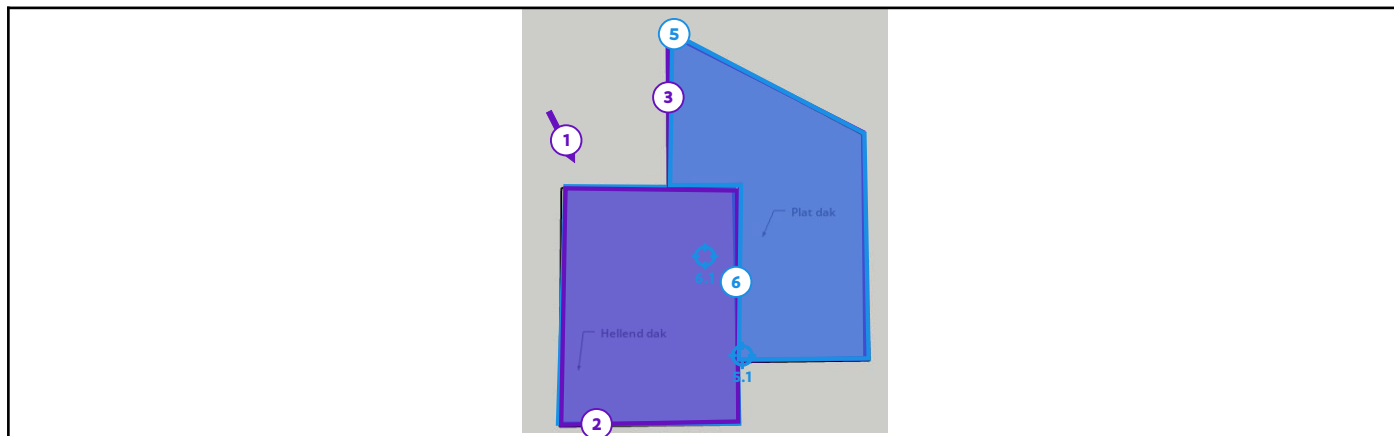
## Plan 1.4: Daken

| Beschrijving | Type | Actie |
|---|---|---|
| 1. Rookgaskanalen | Beperking | - |
| 2. Materialen onder de dakbedekking (onderdak, ...) (hellend dak) | Beperking | - |
| 3. Onderlaag roofing | Advies | - |
| 5. Roofing plat dak | Geen asbest | - |
| 6. Leien - hellend dak | Geen asbest | - |

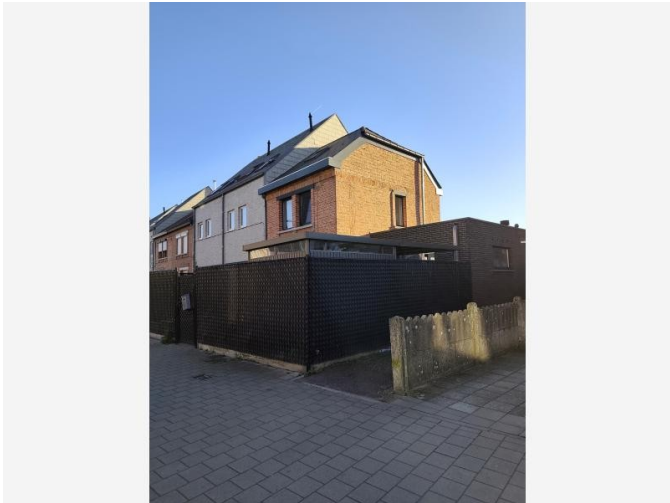
*Situeringsfoto*

**Reden:** Het te onderzoeken materiaal situeert zich hoger dan 3,50 m te rekenen vanaf een veilige ondergrond

**Uitleg van de asbestdeskundige:** De schoorsteen vormt een beperking in het onderzoek. Deze kan niet onderzocht worden, omdat het te onderzoeken materiaal zich hoger situeert dan 3,50 m te rekenen vanaf een veilige ondergrond.

Door de beperking kunnen hier alsnog asbesthoudende toepassingen aanwezig zijn die tijdens het onderzoek niet te inspecteren zijn.

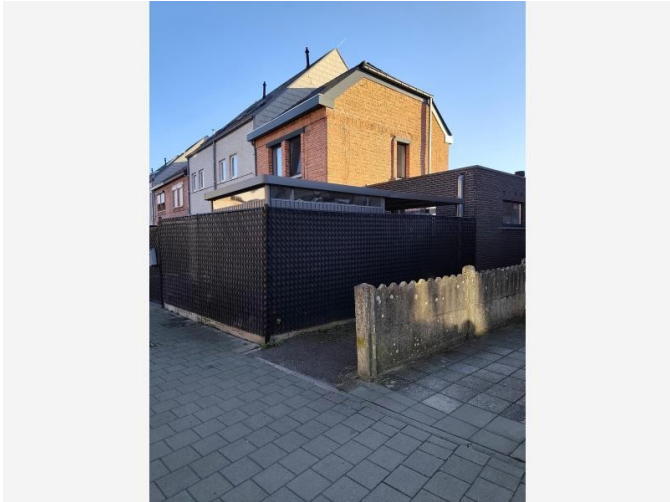
*Situeringsfoto*

**Reden:** Er is geen volledige risicobeoordeling mogelijk

**Uitleg van de asbestdeskundige:** De aan- of afwezigheid van een onderdak kon niet vastgesteld worden aangezien de leien vast zijn geniet en langs de binnenzijde de plafonds zijn afgewerkt met gipskartonplaten. Verder aanvullend (destructief) onderzoek is nodig aangezien dit een beperking vormt in het onderzoek.

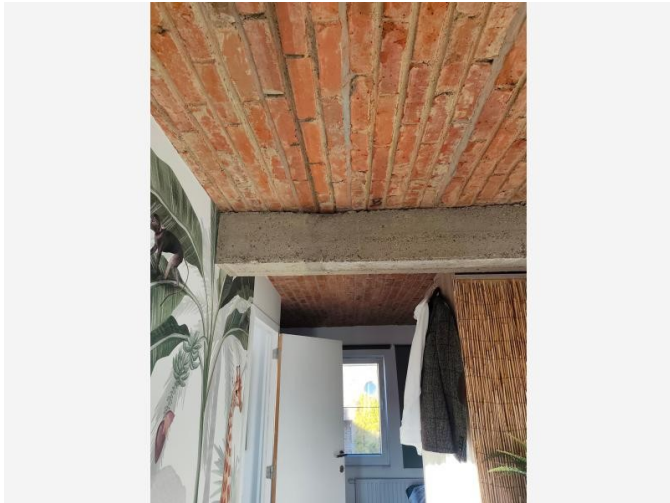
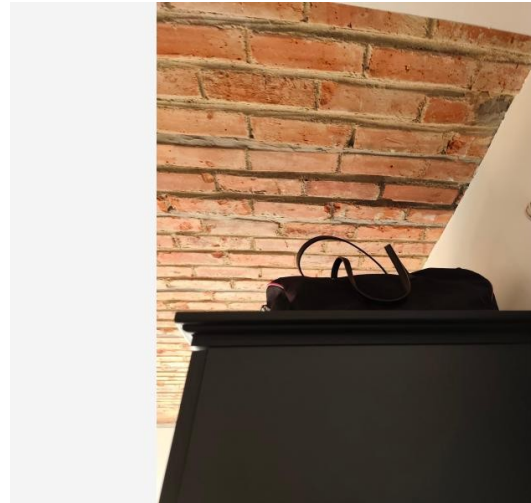
Onderlaag roofing is niet waarneembaar. Hier kunnen mogelijks oude roofinglagen zitten die niet verwijderd zijn geweest.

Deze kunnen mogelijks asbest bevatten. Let op bij het verwijderen van de toplaag.

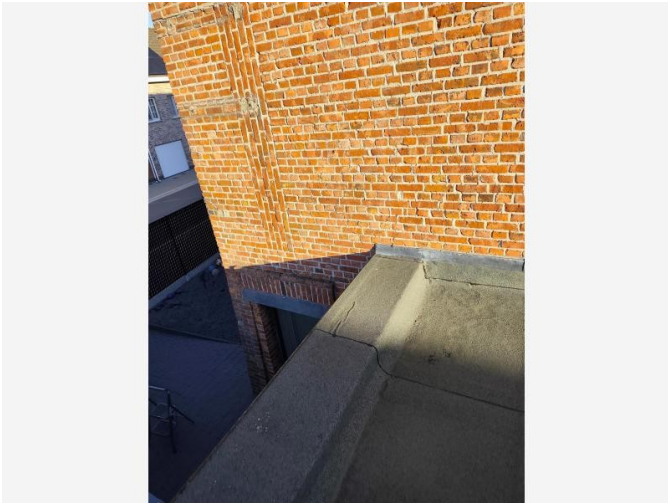
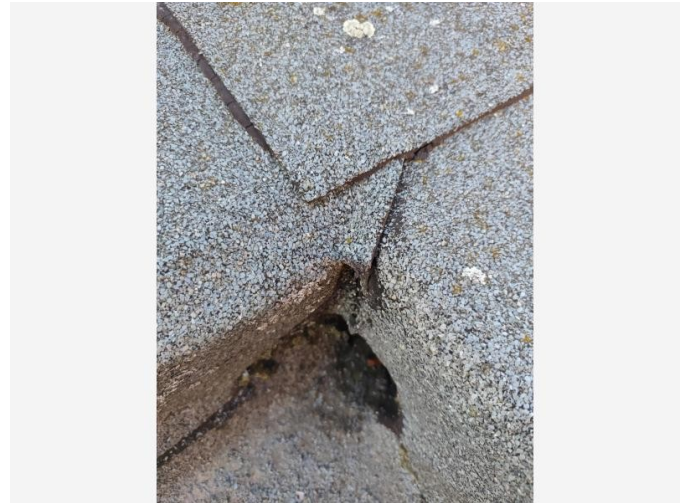
## Fiche 5: Roofing plat dak

Geen asbest

| # | Type | Referentie | Resultaat |
|---|---|---|---|
| 5.1 | Puntmonster | IEY_02 | Geen asbest |

| Opmerking | <p>Staalname is niet tot op de primaire drager genomen.</p> <p>Dit betekent dat het niet representatief is voor mogelijks aanwezige lagen roofing onder de waarneembare toplaag.</p> |

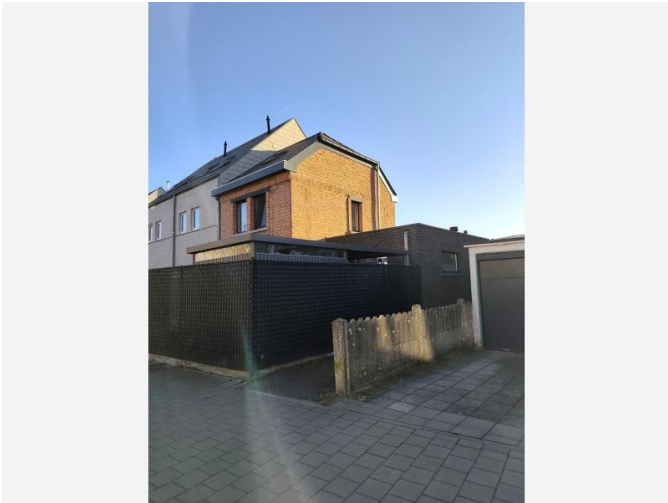
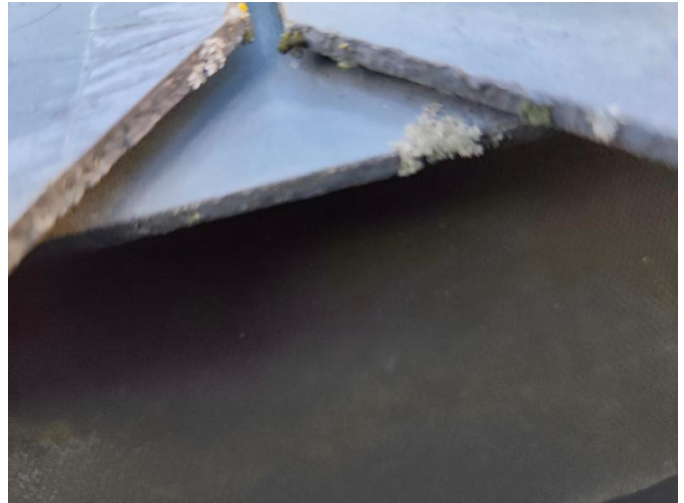
## Fiche 6: Leien - hellend dak

Geen asbest

| # | Type | Referentie | Resultaat |
|---|---|---|---|
| 6.1 | Puntmonster | IEY_03 | Geen asbest |

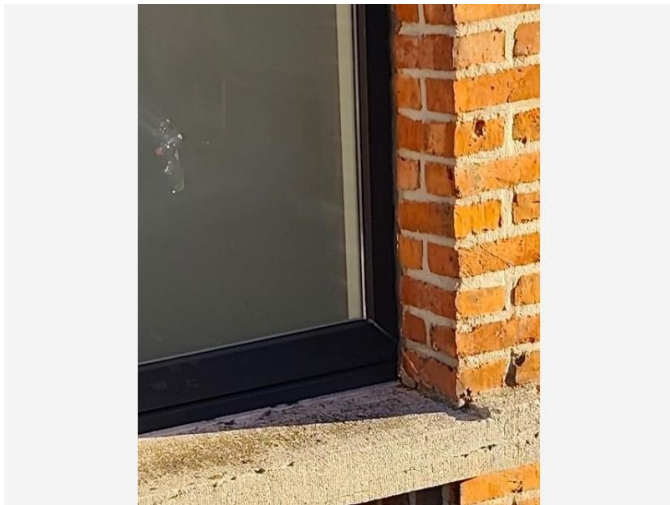
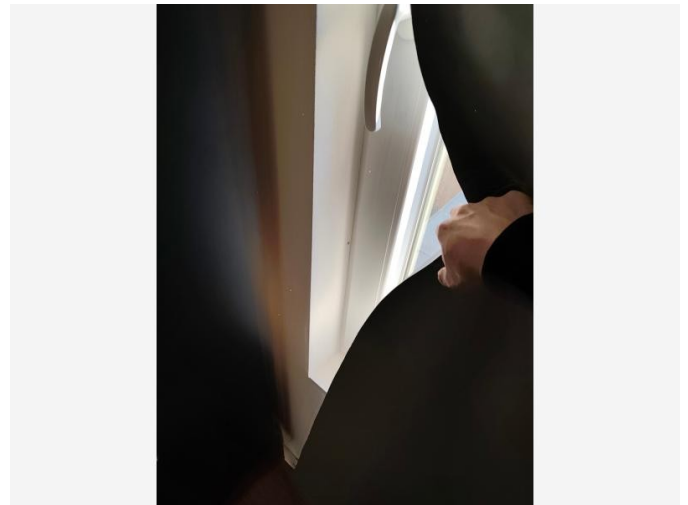
### Fiche 8: Afdichtingsmateriaal (mastiek, kit, ...) aan schrijnwerk

| Beschrijving | Notitie | Terug te vinden op plannen |
|---|---|---|
| Fiche 8: Afdichtingsmateriaal (mastiek, kit, ...) aan schrijnwerk | Betreft siliconen. | Plan 1.1: Indeling - Gelijkvloers |
