**Verslag huishoudelijke elektrische installatie op laagspanning en zeer lage spanning****Algemeen:**

Referentie: 011-20260320-02	Datum controle: 20/03/2026
Keurder: 011

Eigenaar: Maria De Schoenmaeker	EAN-code: 541448820062162072
Adres installatie: Jan Willemstraat 3, 2830 - Blaasveld	Nummer teller(s): 1SAG1105312515
Distributienetbeheerder installatie: Fluvius	
Datum uitvoering installatie:	<input checked="" type="checkbox"/> Vóór 01/10/1981 <input type="checkbox"/> Tussen 01/10/1981 en 01/06/2020 <input type="checkbox"/> Vanaf 01/06/2020
Type:	<input checked="" type="checkbox"/> Woonenheid <input type="checkbox"/> Niet-huishoudelijk <input type="checkbox"/> PV <input type="checkbox"/> Batterij <input type="checkbox"/> Laadpaal

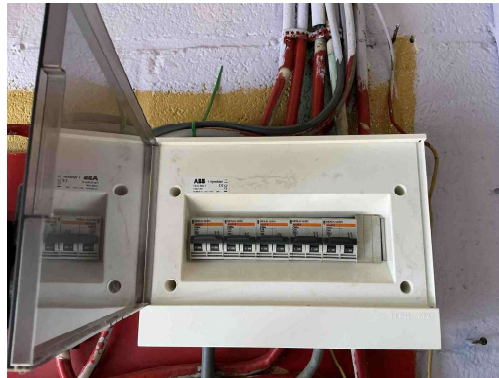
B17 - De voedingsspanning is niet op elk bord vermeld (Boek 1: 3.1.3.3).
Opmerking: Oa alle borden

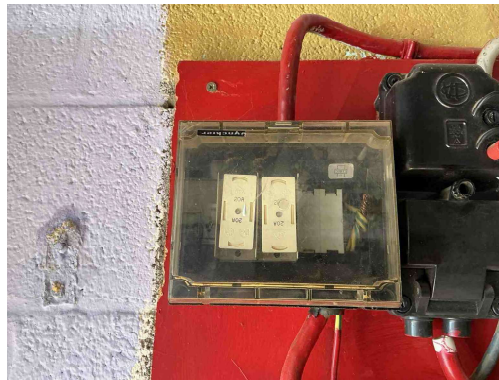
B17 - De voedingsspanning is niet op elk bord vermeld (Boek 1: 3.1.3.3).
Opmerking: Oa alle borden

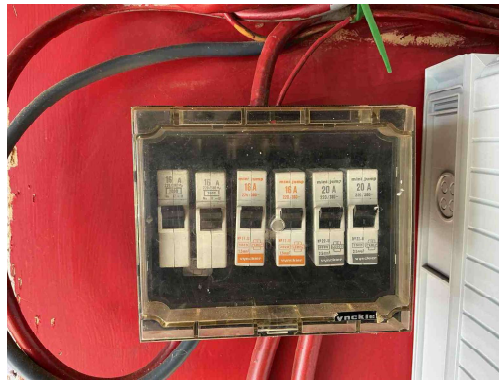
B17 - De voedingsspanning is niet op elk bord vermeld (Boek 1: 3.1.3.3).
Opmerking: Oa alle borden

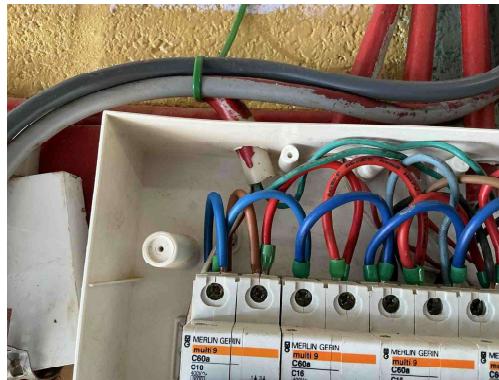
C07 - Stroombanen uitgevoerd door middel van parallel verbonden leidingen hebben niet dezelfde kenmerken zoals type, sectie, lengte, plaatsingswijze (Boek 1: 4.4.3.4).
Opmerking: Oa bord 1

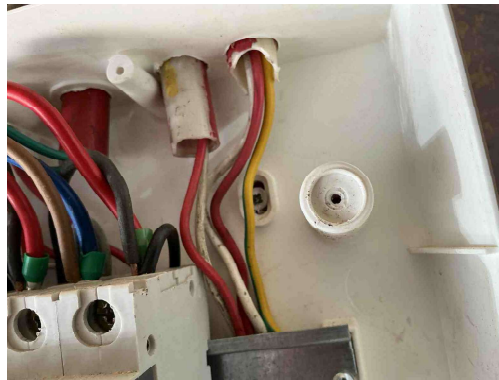
T21 - Het elektrisch materieel is niet geplaatst volgens de voorschriften van de fabrikant/ regels van goed vakmanschap . (Boek 1: 1.4.1.3)

Opmerking: Oa ophangvijzen bord 1, aarding bord 2

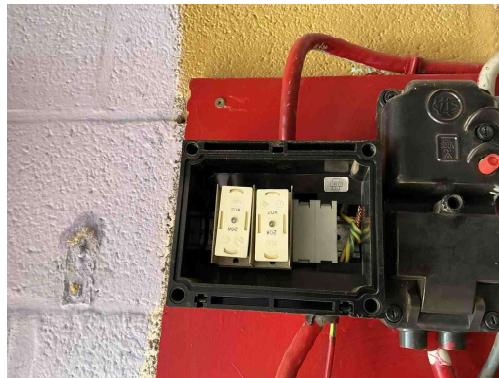
B06 - Het elektrisch verdeelbord heeft niet de minimale beschermingsgraad IPXX-B in een gewone ruimte (Boek 1: 4.2.2.3).

Opmerking: Oa bord 2

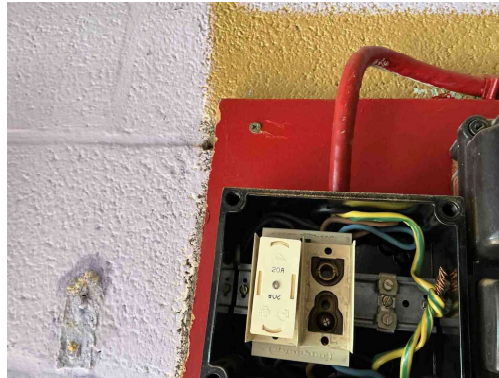
B30 - De houder van de beveiliging in een huishoudelijke ruimte is niet voorzien van aangepaste kalibreerelementen (Boek1: 5.3.5.5).

Opmerking: Oa bord 2 en 3

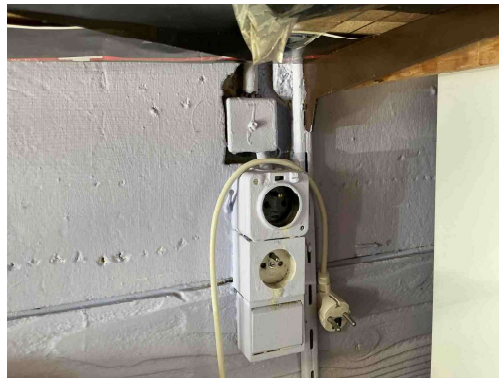
T09 - Bepaalde contactdozen en/of schakelaars zijn beschadigd (Boek 1: 1.4.1.3).

Opmerking: Oa garage

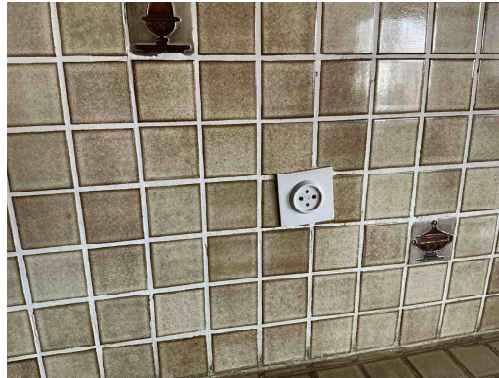
T11 - De contactdozen waarvan de toegekende stroomsterkte maximaal 16A en de toegekende spanning maximaal 250V bedraagt en niet bedoeld zijn voor de voeding van een of meerdere verbruikstoestellen voor een specifiek doel en niet geplaatst zijn in of op schakel- en verdeelborden, beschikken niet of IPXX-D (incl. gemeenschappelijke delen residentieel geheel) (Boek 1: 4.2.2.3/5.3.5.2).

Opmerking: Oa garage , keuken

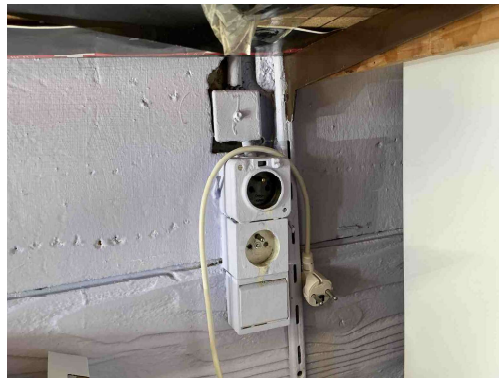
T11 - De contactdozen waarvan de toegekende stroomsterkte maximaal 16A en de toegekende spanning maximaal 250V bedraagt en niet bedoeld zijn voor de voeding van een of meerdere verbruikstoestellen voor een specifiek doel en niet geplaatst zijn in of op schakel- en verdeelborden, beschikken niet of IPXX-D (incl. gemeenschappelijke delen residentieel geheel) (Boek 1: 4.2.2.3/5.3.5.2).

Opmerking: Oa garage , keuken

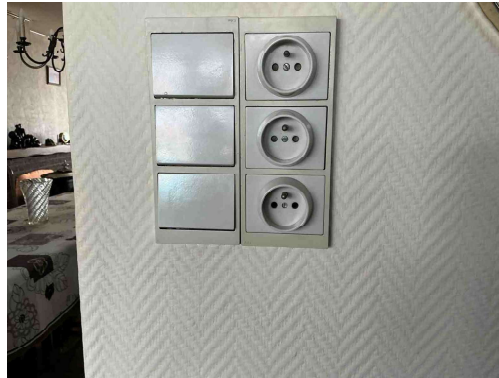
T11 - De contactdozen waarvan de toegekende stroomsterkte maximaal 16A en de toegekende spanning maximaal 250V bedraagt en niet bedoeld zijn voor de voeding van een of meerdere verbruikstoestellen voor een specifiek doel en niet geplaatst zijn in of op schakel- en verdeelborden, beschikken niet of IPXX-D (incl. gemeenschappelijke delen residentieel geheel) (Boek 1: 4.2.2.3/5.3.5.2).

Opmerking: Oa garage , keuken

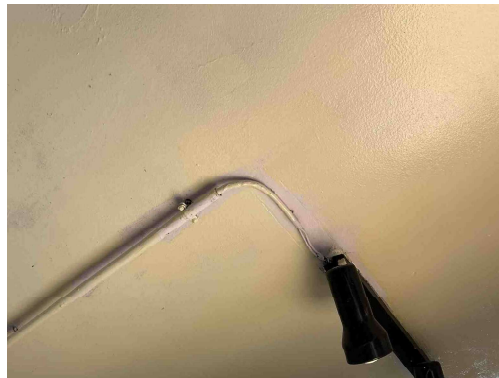
C26 - De verbindingen zijn niet gebeurd in borden, in aftakdozen, aan de klemmen van contactdozen, schakelaars of in de verlichtingstoestellen (Boek 1: 5.2.6.1).

Opmerking: Oa garage

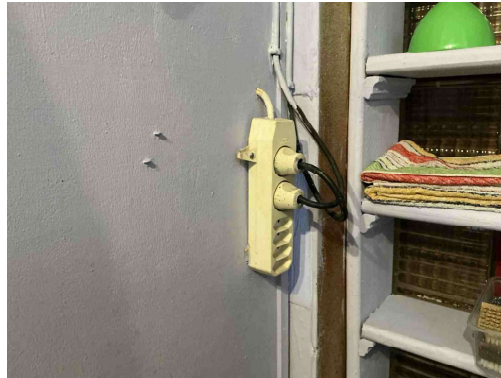
Elektrisch materieel is niet geschikt voor toepassing
Opmerking: Oa berging

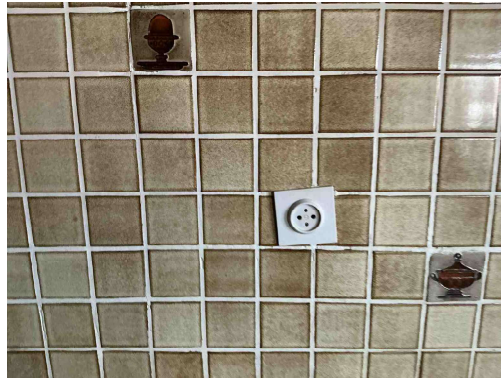
A20 - Er bevindt zich een contactdoos zonder beschermingsgeleider in de elektrische installatie. Deze is niet geplaatst achter een differentieelstroombeschermingsinrichting met grote (max. 30mA) of zeer grote (max. 10mA) gevoeligheid.
Opmerking: Oa keuken , slaapkamers

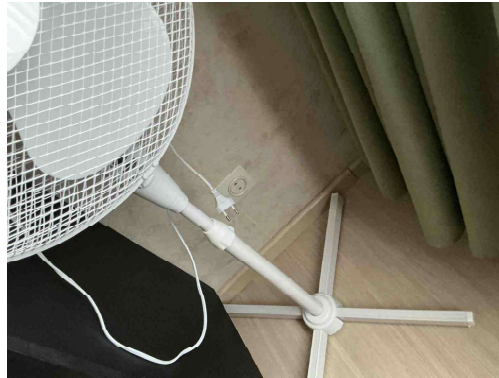
A20 - Er bevindt zich een contactdoos zonder beschermingsgeleider in de elektrische installatie. Deze is niet geplaatst achter een differentieelstroombeschermingsinrichting met grote (max. 30mA) of zeer grote (max. 10mA) gevoeligheid.

Opmerking: Oa keuken , slaapkamers

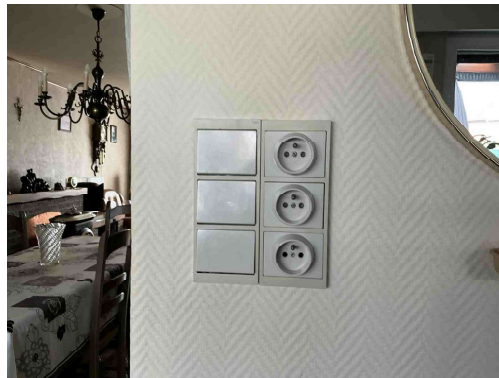
A20 - Er bevindt zich een contactdoos zonder beschermingsgeleider in de elektrische installatie. Deze is niet geplaatst achter een differentieelstroombeschermingsinrichting met grote (max. 30mA) of zeer grote (max. 10mA) gevoeligheid.

Opmerking: Oa keuken , slaapkamers

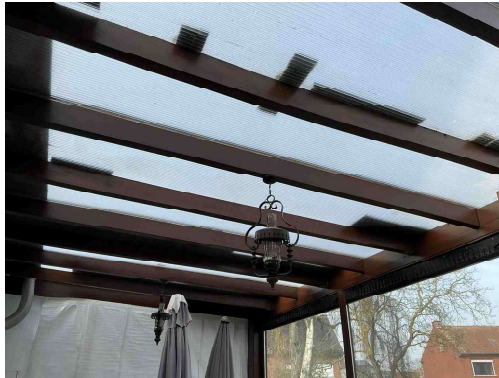
Klasse 0 toestel is niet toegestaan
Opmerking: Oa woonkamer , hal, veranda

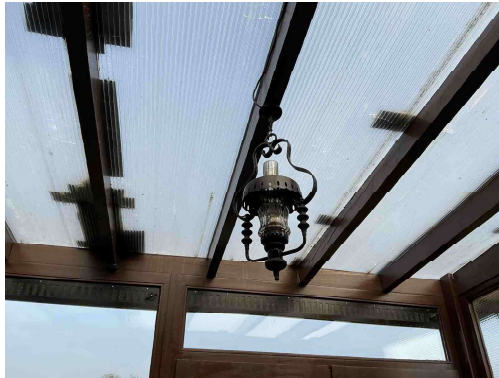
Klasse 0 toestel is niet toegestaan
Opmerking: Oa woonkamer , hal, veranda

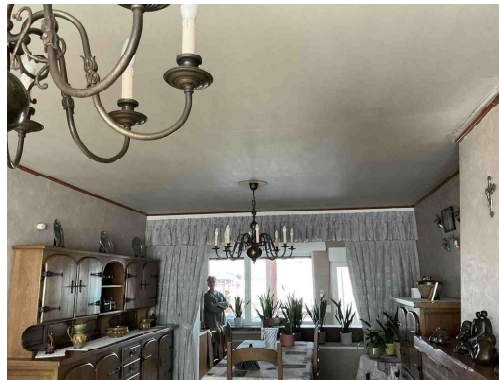
Klasse 0 toestel is niet toegestaan
Opmerking: Oa woonkamer , hal, veranda

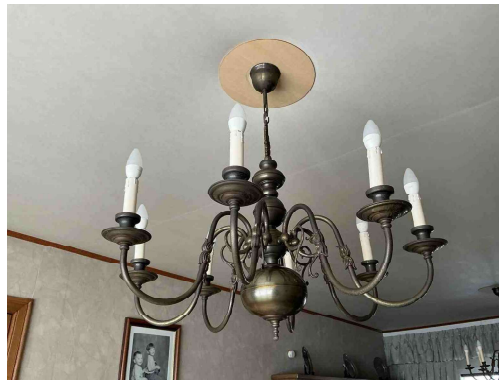
Klasse 0 toestel is niet toegestaan
Opmerking: Oa woonkamer , hal, veranda

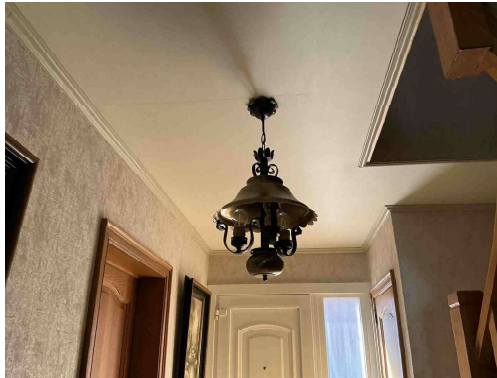
Klasse 0 toestel is niet toegestaan
Opmerking: Oa woonkamer , hal, veranda

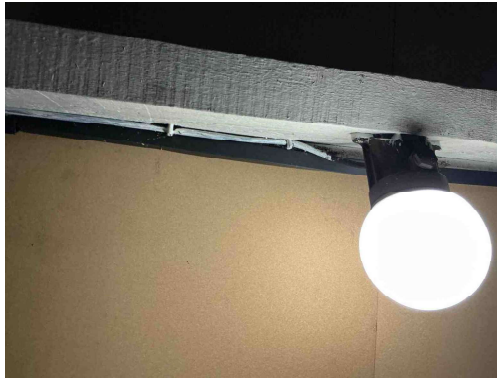
C38 - Het gebruikte kabeltype (snoerkabel) voldoet niet aan de specificaties die van toepassing zijn op voedingsleidingen voor vaste installatie (Boek 1: 1.4.2.1, 5.2.6.2).
Opmerking: Oa zolder, veranda

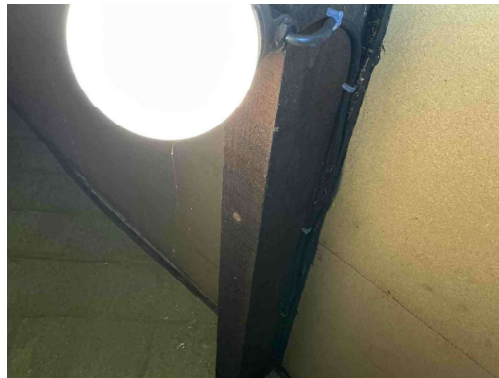
C38 - Het gebruikte kabeltype (snoerkabel) voldoet niet aan de specificaties die van toepassing zijn op voedingsleidingen voor vaste installatie (Boek 1: 1.4.2.1, 5.2.6.2).

Opmerking: Oa zolder, veranda

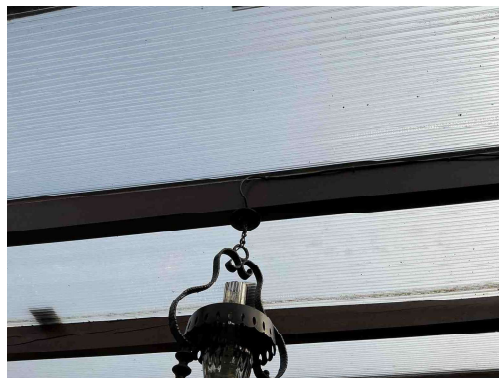
C38 - Het gebruikte kabeltype (snoerkabel) voldoet niet aan de specificaties die van toepassing zijn op voedingsleidingen voor vaste installatie (Boek 1: 1.4.2.1, 5.2.6.2).

Opmerking: Oa zolder, veranda
