**Verslag huishoudelijke elektrische installatie op laagspanning en zeer lage spanning****Algemeen:**

| Referentie: <b>011-20260908-02</b> | Datum controle: <b>08/09/2026</b> |

| Adres installatie: <b>Stuivenbergbaan 220, 2800 - Mechelen</b> | Nummer teller(s): <b>1SAG1105276299</b> |

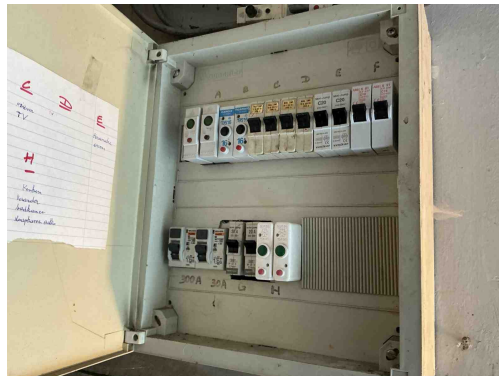
**D08** - De nodige markeringen op de beveiligingstoestellen ontbreken of zijn onleesbaar (Boek 1: 5.3.5.5).

*Opmerking: Oa bord 1*

**B17** - De voedingsspanning is niet op elk bord vermeld (Boek 1: 3.1.3.3).

*Opmerking: Oa bord 1 en 2*

**B30** - De houder van de beveiliging in een huishoudelijke ruimte is niet voorzien van aangepaste kalibreerelementen (Boek1: 5.3.5.5).

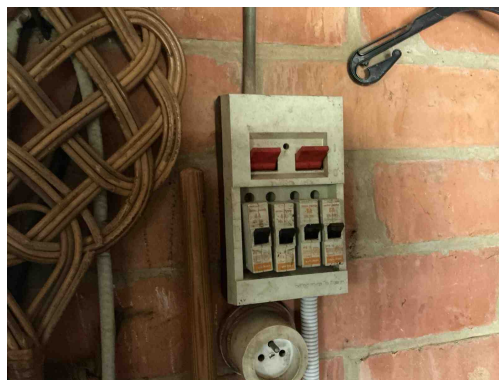
**B17** - De voedingsspanning is niet op elk bord vermeld (Boek 1: 3.1.3.3).

*Opmerking: Oa bord 1 en 2*

**B30** - De houder van de beveiliging in een huishoudelijke ruimte is niet voorzien van aangepaste kalibreerelementen (Boek1: 5.3.5.5).

**B29** - Het elektrisch verdeelbord in een huishoudelijke ruimte is niet voorzien van een deur (Boek1: 5.3.5.1).

*Opmerking: Oa bord 2*

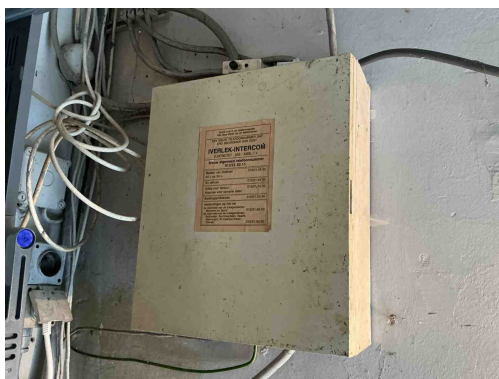
**B17** - De voedingsspanning is niet op elk bord vermeld (Boek 1: 3.1.3.3).  
*Opmerking: Oa bord 1 en 2*

**B30** - De houder van de beveiliging in een huishoudelijke ruimte is niet voorzien van aangepaste kalibreerelementen (Boek1: 5.3.5.5).  
*Opmerking: Oa bord 1 en 2*

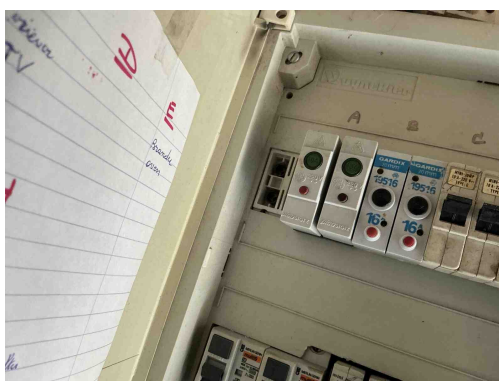
**B06** - Het elektrisch verdeelbord heeft niet de minimale beschermingsgraad IPXX-B in een gewone ruimte (Boek 1: 4.2.2.3).  
*Opmerking: Oa bord 1*

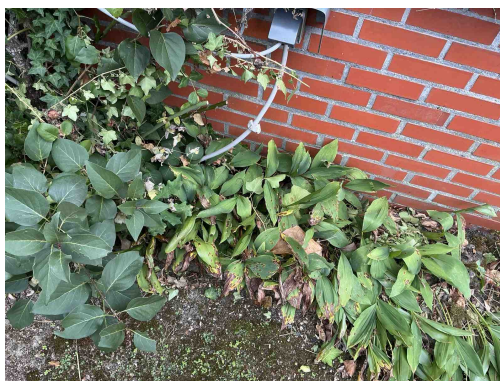
**C13** - Onvoldoende bevestiging van de leiding(en) (Boek 1: 5.2.9.5).  
*Opmerking: Oa aan bord 1, garage , tuin, ...*

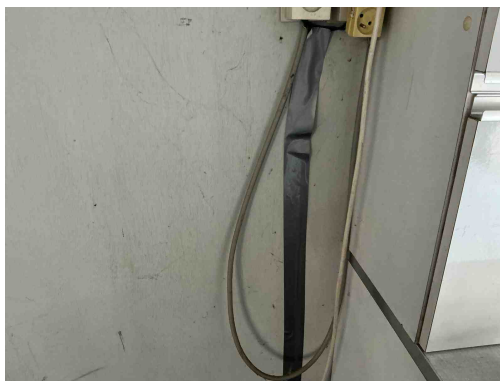
**C13** - Onvoldoende bevestiging van de leiding(en) (Boek 1: 5.2.9.5).  
*Opmerking: Oa aan bord 1, garage , tuin, ...*

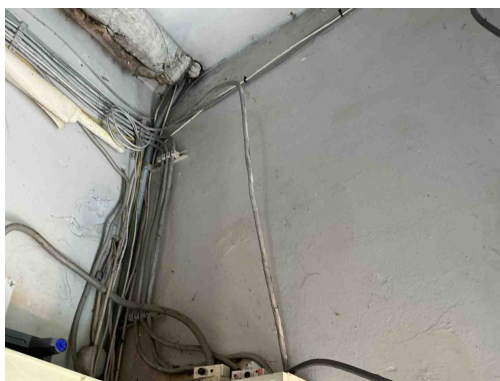
**C13** - Onvoldoende bevestiging van de leiding(en) (Boek 1: 5.2.9.5).  
*Opmerking: Oa aan bord 1, garage , tuin, ...*

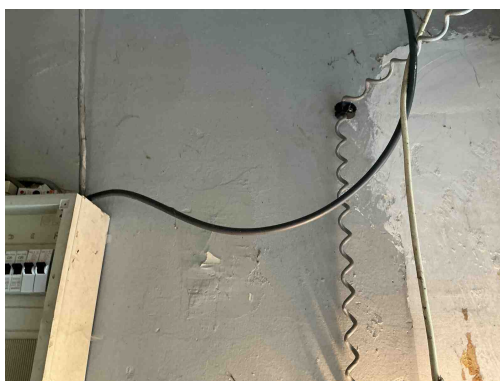
**C13** - Onvoldoende bevestiging van de leiding(en) (Boek 1: 5.2.9.5).  
*Opmerking: Oa aan bord 1, garage , tuin, ...*

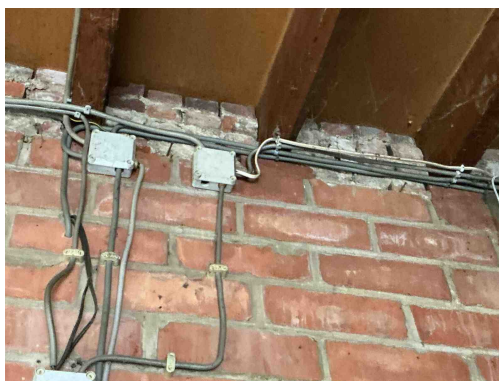
**C38** - Het gebruikte kabeltype (snoerkabel) voldoet niet aan de specificaties die van toepassing zijn op voedingsleidingen voor vaste installatie (Boek 1: 1.4.2.1, 5.2.6.2).

*Opmerking: Oa garage, keuken, slaapkamer, ...*

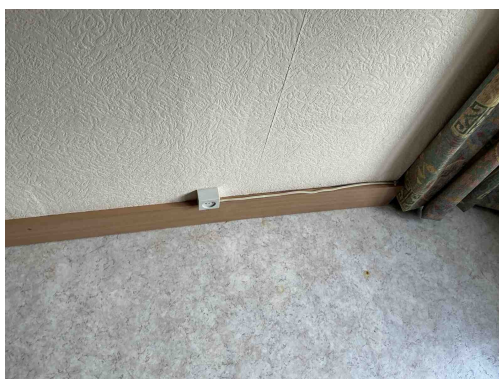
**C38** - Het gebruikte kabeltype (snoerkabel) voldoet niet aan de specificaties die van toepassing zijn op voedingsleidingen voor vaste installatie (Boek 1: 1.4.2.1, 5.2.6.2).

*Opmerking: Oa garage, keuken, slaapkamer, ...*

**A20** - Er bevindt zich een contactdoos zonder beschermingsgeleider in de elektrische installatie. Deze is niet geplaatst achter een differentieelstroombeschermingsinrichting met grote (max. 30mA) of zeer grote (max. 10mA) gevoeligheid.

*Opmerking: Oa garage, keuken, eetkamer, ...*

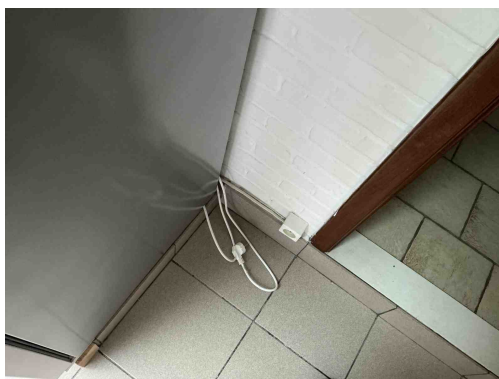
**C38** - Het gebruikte kabeltype (snoerkabel) voldoet niet aan de specificaties die van toepassing zijn op voedingsleidingen voor vaste installatie (Boek 1: 1.4.2.1, 5.2.6.2).

*Opmerking: Oa garage, keuken , slaapkamer, ...*

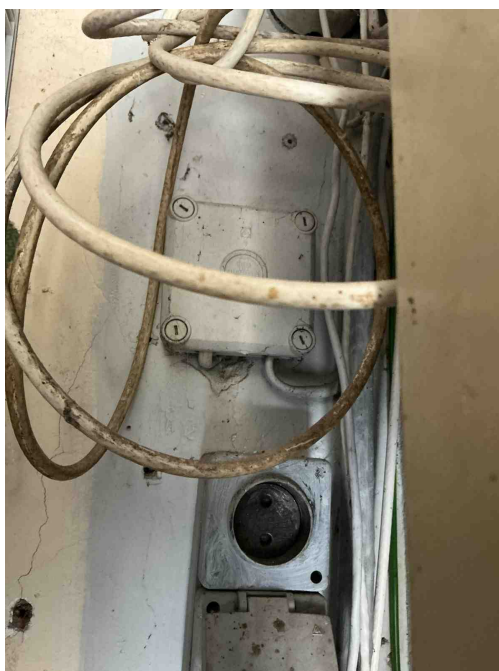
**C38** - Het gebruikte kabeltype (snoerkabel) voldoet niet aan de specificaties die van toepassing zijn op voedingsleidingen voor vaste installatie (Boek 1: 1.4.2.1, 5.2.6.2).

*Opmerking: Oa garage, keuken , slaapkamer, ...*

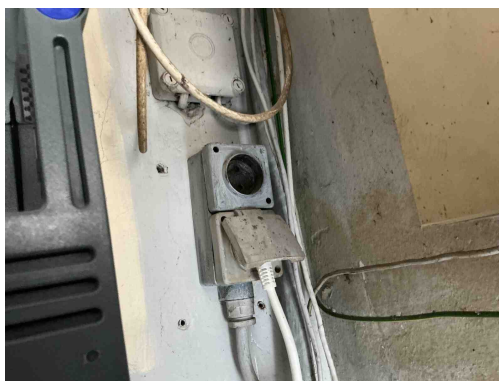
**A20** - Er bevindt zich een contactdoos zonder beschermingsgeleider in de elektrische installatie. Deze is niet geplaatst achter een differentieelstroombeschermingsinrichting met grote (max. 30mA) of zeer grote (max. 10mA) gevoeligheid.

*Opmerking: Oa garage , keuken , eetkamer, ...*

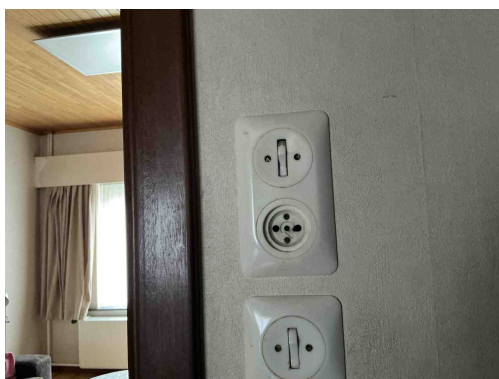
**A20** - Er bevindt zich een contactdoos zonder beschermingsgeleider in de elektrische installatie. Deze is niet geplaatst achter een differentieelstroombeschermingsinrichting met grote (max. 30mA) of zeer grote (max. 10mA) gevoeligheid.

*Opmerking: Oa garage , keuken , eetkamer, ...*

**T11** - De contactdozen waarvan de toegekende stroomsterkte maximaal 16A en de toegekende spanning maximaal 250V bedraagt en niet bedoeld zijn voor de voeding van een of meerdere verbruikstoestellen voor een specifiek doel en niet geplaatst zijn in of op schakel- en verdeelborden, beschikken niet of IPXX-D (incl. gemeenschappelijke delen residentieel geheel) (Boek 1: 4.2.2.3/5.3.5.2).

*Opmerking: Oa berging, keuken , eetkamer, ...*

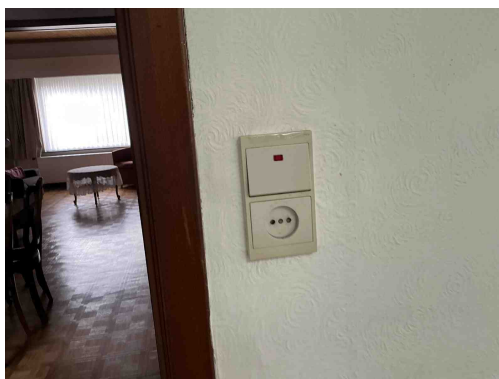
**A20** - Er bevindt zich een contactdoos zonder beschermingsgeleider in de elektrische installatie. Deze is niet geplaatst achter een differentieelstroombeschermingsinrichting met grote (max. 30mA) of zeer grote (max. 10mA) gevoeligheid.

*Opmerking: Oa garage , keuken , eetkamer, ...*

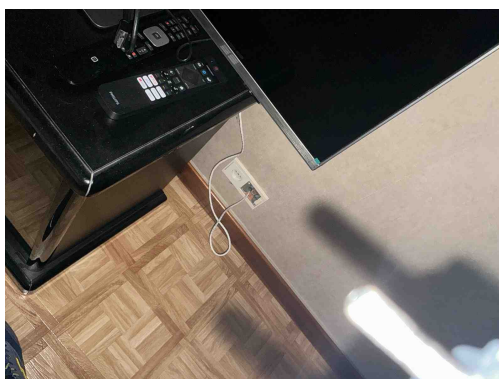
**A20** - Er bevindt zich een contactdoos zonder beschermingsgeleider in de elektrische installatie. Deze is niet geplaatst achter een differentieelstroombeschermingsinrichting met grote (max. 30mA) of zeer grote (max. 10mA) gevoeligheid.

*Opmerking: Oa garage , keuken , eetkamer, ...*

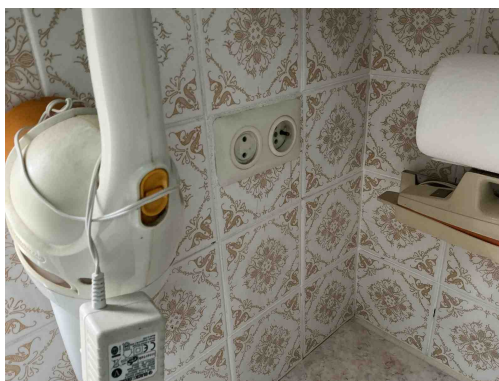
**A20** - Er bevindt zich een contactdoos zonder beschermingsgeleider in de elektrische installatie. Deze is niet geplaatst achter een differentieelstroombeschermingsinrichting met grote (max. 30mA) of zeer grote (max. 10mA) gevoeligheid.

*Opmerking: Oa garage , keuken , eetkamer, ...*

**T11** - De contactdozen waarvan de toegekende stroomsterkte maximaal 16A en de toegekende spanning maximaal 250V bedraagt en niet bedoeld zijn voor de voeding van een of meerdere verbruikstoestellen voor een specifiek doel en niet geplaatst zijn in of op schakel- en verdeelborden, beschikken niet of IPXX-D (incl. gemeenschappelijke delen residentieel geheel) (Boek 1: 4.2.2.3/5.3.5.2).

*Opmerking: Oa berging, keuken , eetkamer, ...*

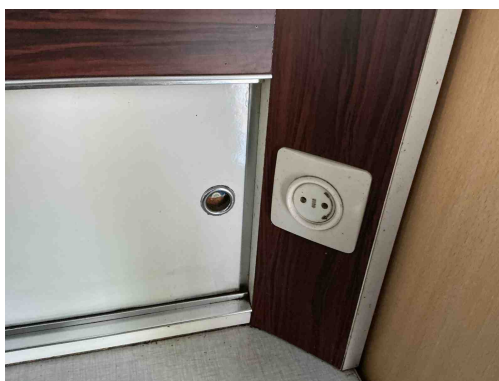
**A20** - Er bevindt zich een contactdoos zonder beschermingsgeleider in de elektrische installatie. Deze is niet geplaatst achter een differentieelstroombeschermingsinrichting met grote (max. 30mA) of zeer grote (max. 10mA) gevoeligheid.

*Opmerking: Oa garage , keuken , eetkamer, ...*

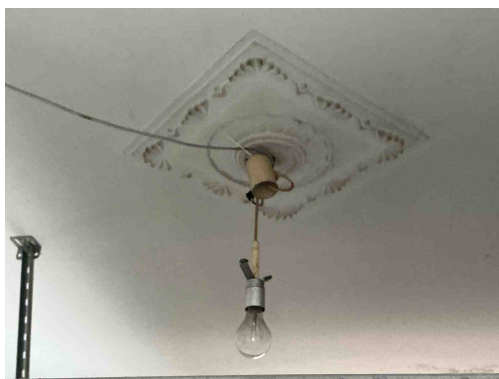
**C26** - De verbindingen zijn niet gebeurd in borden, in aftakdozen, aan de klemmen van contactdozen, schakelaars of in de verlichtingstoestellen (Boek 1: 5.2.6.1).

*Opmerking: Oa garage , berging*

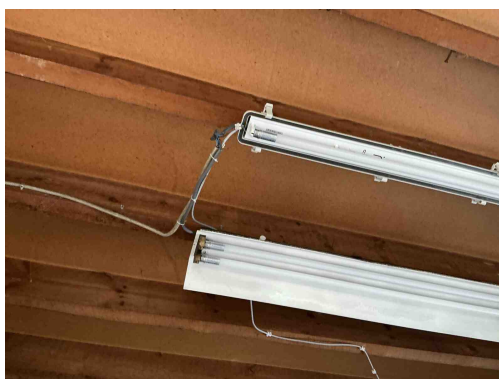
**C26** - De verbindingen zijn niet gebeurd in borden, in aftakdozen, aan de klemmen van contactdozen, schakelaars of in de verlichtingstoestellen (Boek 1: 5.2.6.1).

*Opmerking: Oa garage , berging*

**T21** - Het elektrisch materieel is niet geplaatst volgens de voorschriften van de fabrikant/ regels van goed vakmanschap . (Boek 1: 1.4.1.3)

*Opmerking: Oa lichtpunt berging*

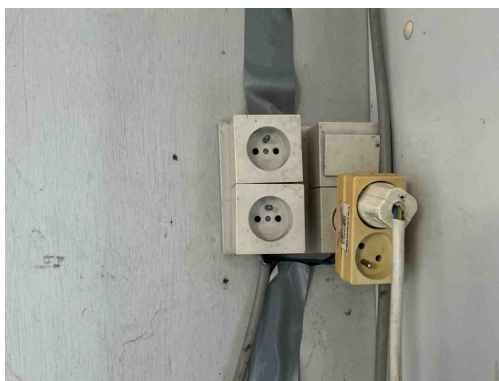
**T10** - Bepaalde contactdozen en/of schakelaars zijn niet degelijk bevestigd (Boek 1: 1.4.1.3).

*Opmerking: Oa garage*

**C21** - Het gebruik van geleiders van het type VOB, zonder bijkomende afscherming is niet toegestaan (Boek 1: 5.2.9.6).

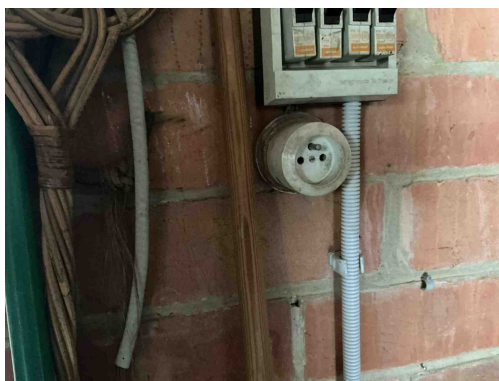
**T11** - De contactdozen waarvan de toegekende stroomsterkte maximaal 16A en de toegekende spanning maximaal 250V bedraagt en niet bedoeld zijn voor de voeding van een of meerdere verbruikstoestellen voor een specifiek doel en niet geplaatst zijn in of op schakel- en verdeelborden, beschikken niet of IPXX-D (incl. gemeenschappelijke delen residentieel geheel) (Boek 1: 4.2.2.3/5.3.5.2).

*Opmerking: Oa berging, keuken, eetkamer, ...*

**T13** - Opbouwcontactdozen en/of -schakelaars zonder achterplaatje mogen niet rechtstreeks op een brandbare ondergrond bevestigd worden (Boek 1: 4.3.3.5).

*Opmerking: Oa berging, slaapkamer*

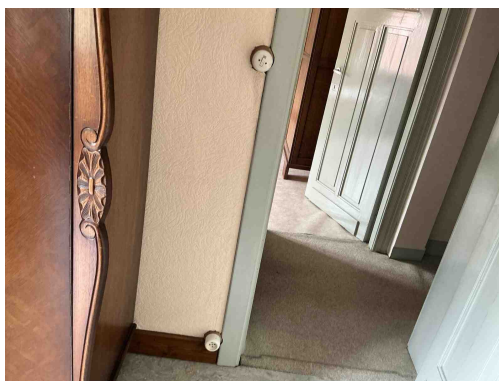
**T11** - De contactdozen waarvan de toegekende stroomsterkte maximaal 16A en de toegekende spanning maximaal 250V bedraagt en niet bedoeld zijn voor de voeding van een of meerdere verbruikstoestellen voor een specifiek doel en niet geplaatst zijn in of op schakel- en verdeelborden, beschikken niet of IPXX-D (incl. gemeenschappelijke delen residentieel geheel) (Boek 1: 4.2.2.3/5.3.5.2).

*Opmerking: Oa berging, keuken, eetkamer, ...*

**T13** - Opbouwcontactdozen en/of -schakelaars zonder achterplaatje mogen niet rechtstreeks op een brandbare ondergrond bevestigd worden (Boek 1: 4.3.3.5).

*Opmerking: Oa berging, slaapkamer*
