**Verslag huishoudelijke elektrische installatie op laagspanning en zeer lage spanning****Algemeen:**

| Referentie: <b>011-20260430-07</b> | Datum controle: <b>30/04/2026</b> |

| Adres installatie: <b>Oppuursdorp 6 6, 2870 - Puurs-Sint-Amands</b> | Nummer teller(s): <b>Onbekend</b> |

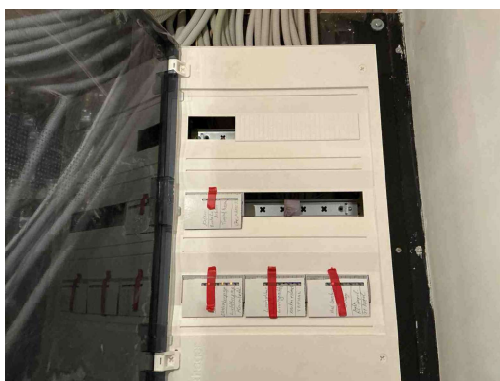
**B17** - De voedingsspanning is niet op elk bord vermeld (Boek 1: 3.1.3.3).  
*Opmerking: Oa alle borden*

| <b>Verdeelbord</b> | |
|---|---|
| <b>B17</b> | De voedingsspanning is niet op elk bord vermeld (Boek 1: 3.1.3.3).<br><i>Opmerking: Oa alle borden</i> |

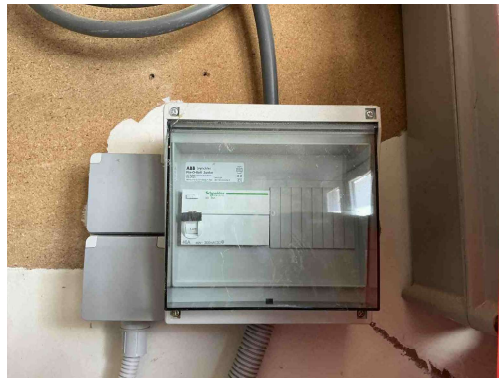
**B17** - De voedingsspanning is niet op elk bord vermeld (Boek 1: 3.1.3.3).

*Opmerking: Oa alle borden*
