**Verslag huishoudelijke elektrische installatie op laagspanning en zeer lage spanning****Algemeen:**

| Referentie: <b>011-20260617-02</b> | Datum controle: <b>17/06/2026</b> |

| Adres installatie: | <b>Keramiekstraat 7, 2801 - Mechelen</b> | Nummer teller(s): | <b>1SAF31052731149</b> |

| <input checked="" type="checkbox"/> 8.4.2 (Controlebezoek van een oude installatie bij verkoop) |

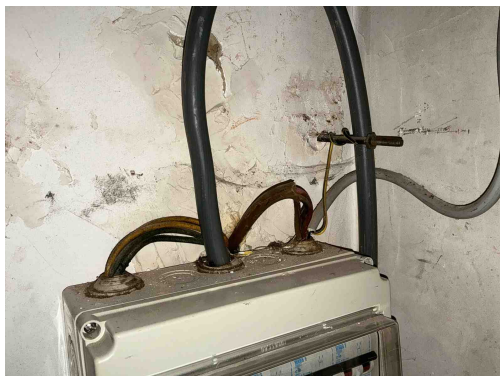
**C21** - Het gebruik van geleiders van het type VOB, zonder bijkomende afscherming is niet toegestaan (Boek 1: 5.2.9.6).  
*Opmerking: Oa kelder , bord 1, toilet , ...*

| <b>Aarding</b> | |
|---|---|
| <b>C21</b> | Het gebruik van geleiders van het type VOB, zonder bijkomende afscherming is niet toegestaan (Boek 1: 5.2.9.6).<br><i>Opmerking: Oa kelder , bord 1, toilet , ...</i> |

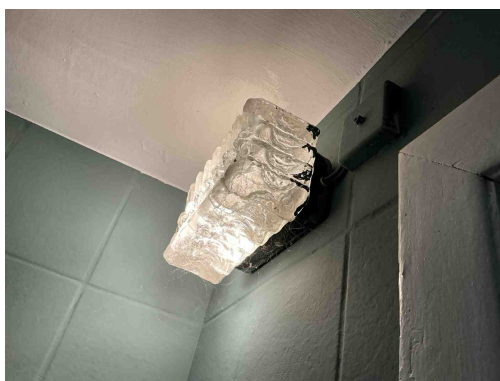
**C21** - Het gebruik van geleiders van het type VOB, zonder bijkomende afscherming is niet toegestaan (Boek 1: 5.2.9.6).  
*Opmerking: Oa kelder , bord 1, toilet , ...*

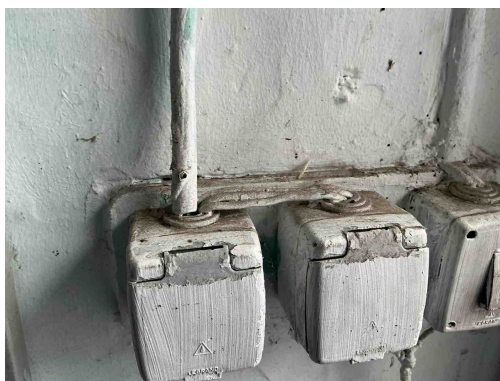
**C21** - Het gebruik van geleiders van het type VOB, zonder bijkomende afscherming is niet toegestaan (Boek 1: 5.2.9.6).  
*Opmerking: Oa kelder , bord 1, toilet , ...*

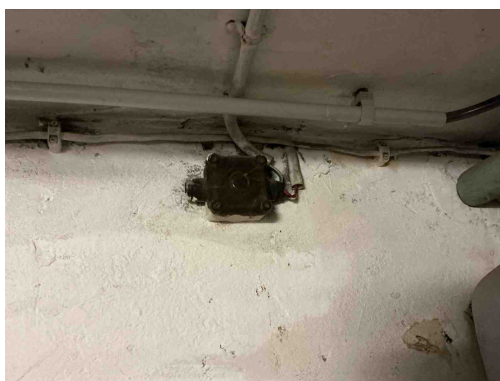
**C21** - Het gebruik van geleiders van het type VOB, zonder bijkomende afscherming is niet toegestaan (Boek 1: 5.2.9.6).  
*Opmerking: Oa kelder , bord 1, toilet , ...*

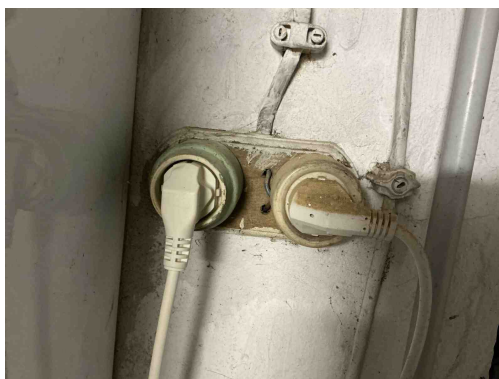
**C21** - Het gebruik van geleiders van het type VOB, zonder bijkomende afscherming is niet toegestaan (Boek 1: 5.2.9.6).  
*Opmerking: Oa kelder , bord 1, toilet , ...*

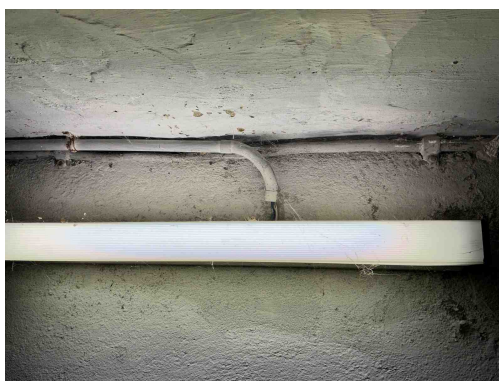
**C21** - Het gebruik van geleiders van het type VOB, zonder bijkomende afscherming is niet toegestaan (Boek 1: 5.2.9.6).  
*Opmerking: Oa kelder , bord 1, toilet , ...*

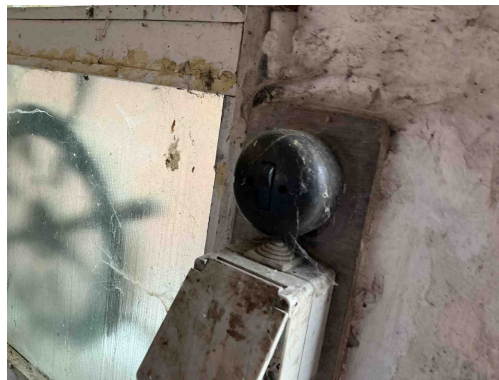
**T13** - Opbouwcontactdozen en/of -schakelaars zonder achterplaatje mogen niet rechtstreeks op een brandbare ondergrond bevestigd worden (Boek 1: 4.3.3.5).

*Opmerking: Oa kelder , bijkamer, tuinhuis*

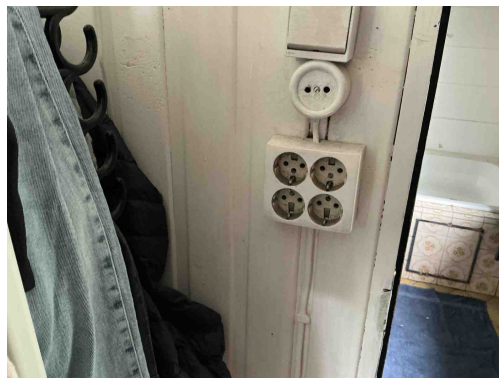
**T13** - Opbouwcontactdozen en/of -schakelaars zonder achterplaatje mogen niet rechtstreeks op een brandbare ondergrond bevestigd worden (Boek 1: 4.3.3.5).

*Opmerking: Oa kelder , bijkamer, tuinhuis*

**A20** - Er bevindt zich een contactdoos zonder beschermingsgeleider in de elektrische installatie. Deze is niet geplaatst achter een differentieelstroombeschermingsinrichting met grote (max. 30mA) of zeer grote (max. 10mA) gevoeligheid.

*Opmerking: Oa kelder , woonkamer , eetkamer, ..*

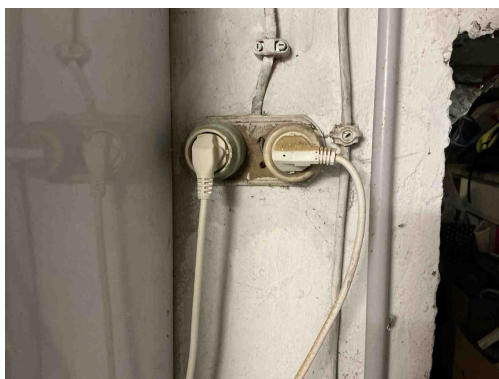
**T13** - Opbouwcontactdozen en/of -schakelaars zonder achterplaatje mogen niet rechtstreeks op een brandbare ondergrond bevestigd worden (Boek 1: 4.3.3.5).

*Opmerking: Oa kelder , bijkamer, tuinhuis*

**A20** - Er bevindt zich een contactdoos zonder beschermingsgeleider in de elektrische installatie. Deze is niet geplaatst achter een differentieelstroombeschermingsinrichting met grote (max. 30mA) of zeer grote (max. 10mA) gevoeligheid.

*Opmerking: Oa kelder , woonkamer , eetkamer, ..*

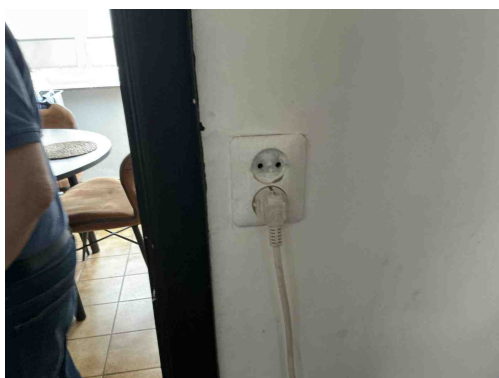
**A20** - Er bevindt zich een contactdoos zonder beschermingsgeleider in de elektrische installatie. Deze is niet geplaatst achter een differentieelstroombeschermingsinrichting met grote (max. 30mA) of zeer grote (max. 10mA) gevoeligheid.

*Opmerking: Oa kelder , woonkamer , eetkamer, ..*

**T11** - De contactdozen waarvan de toegekende stroomsterkte maximaal 16A en de toegekende spanning maximaal 250V bedraagt en niet bedoeld zijn voor de voeding van een of meerdere verbruikstoestellen voor een specifiek doel en niet geplaatst zijn in of op schakel- en verdeelborden, beschikken niet of IPXX-D (incl. gemeenschappelijke delen residentieel geheel) (Boek 1: 4.2.2.3/5.3.5.2).

*Opmerking: Oa woonkamer*

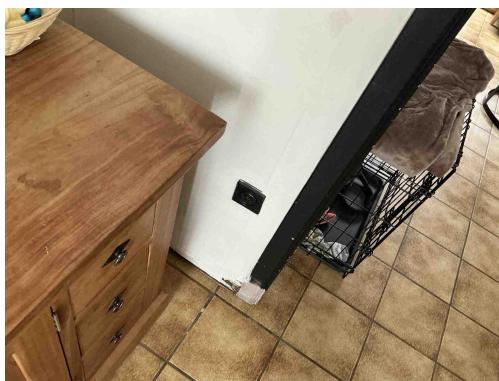
**A20** - Er bevindt zich een contactdoos zonder beschermingsgeleider in de elektrische installatie. Deze is niet geplaatst achter een differentieelstroombeschermingsinrichting met grote (max. 30mA) of zeer grote (max. 10mA) gevoeligheid.

*Opmerking: Oa kelder , woonkamer , eetkamer, ..*

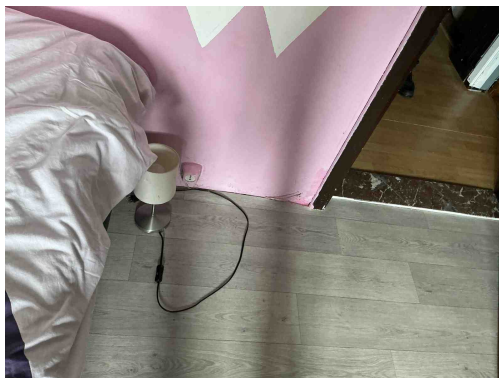
**A20** - Er bevindt zich een contactdoos zonder beschermingsgeleider in de elektrische installatie. Deze is niet geplaatst achter een differentieelstroombeschermingsinrichting met grote (max. 30mA) of zeer grote (max. 10mA) gevoeligheid.

*Opmerking: Oa kelder , woonkamer , eetkamer, ..*

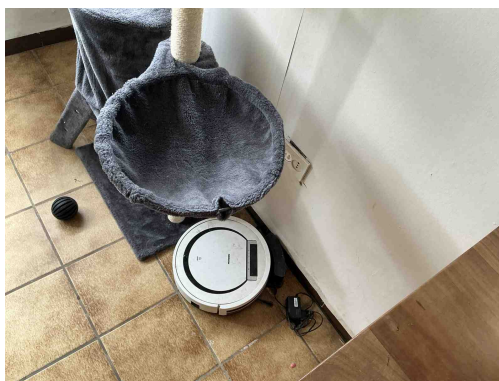
**A20** - Er bevindt zich een contactdoos zonder beschermingsgeleider in de elektrische installatie. Deze is niet geplaatst achter een differentieelstroombeschermingsinrichting met grote (max. 30mA) of zeer grote (max. 10mA) gevoeligheid.

*Opmerking: Oa kelder , woonkamer , eetkamer, ..*

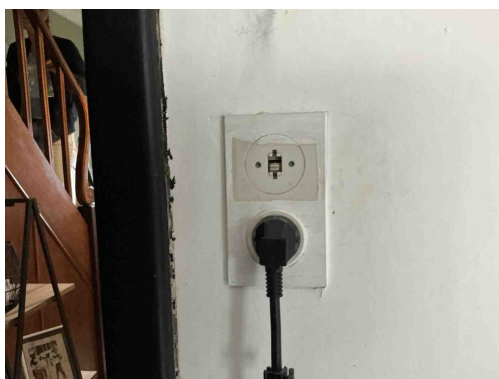
**A20** - Er bevindt zich een contactdoos zonder beschermingsgeleider in de elektrische installatie. Deze is niet geplaatst achter een differentieelstroombeschermingsinrichting met grote (max. 30mA) of zeer grote (max. 10mA) gevoeligheid.

*Opmerking: Oa kelder , woonkamer , eetkamer, ..*

**T11** - De contactdozen waarvan de toegekende stroomsterkte maximaal 16A en de toegekende spanning maximaal 250V bedraagt en niet bedoeld zijn voor de voeding van een of meerdere verbruikstoestellen voor een specifiek doel en niet geplaatst zijn in of op schakel- en verdeelborden, beschikken niet of IPXX-D (incl. gemeenschappelijke delen residentieel geheel) (Boek 1: 4.2.2.3/5.3.5.2).

*Opmerking: Oa woonkamer*

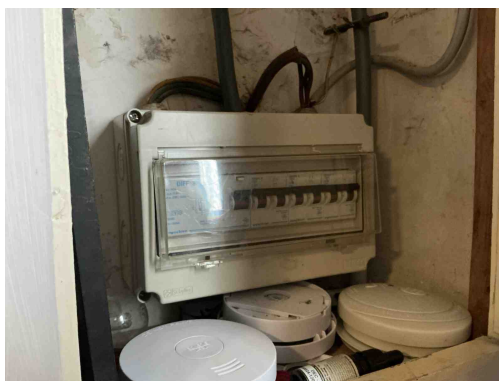
**B04** - De aanduiding van de kringen, klemmen en/of schakelapparatuur ontbreekt, is onjuist of is onvolledig (Boek 1: 3.1.3.1/5.1.6.1).

*Opmerking: Oa bord 1*

**B17** - De voedingsspanning is niet op elk bord vermeld (Boek 1: 3.1.3.3).

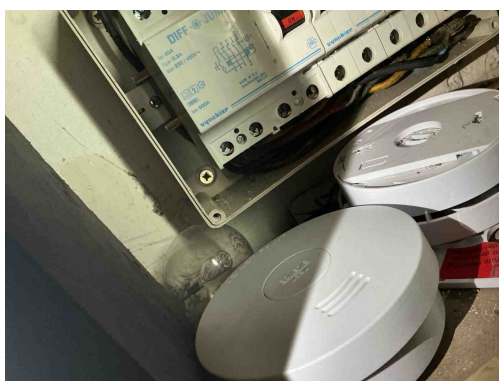
**T21** - Het elektrisch materieel is niet geplaatst volgens de voorschriften van de fabrikant/ regels van goed vakmanschap . (Boek 1: 1.4.1.3)

*Opmerking: Oa ophangvijzen bord 1, lichtpunt badkamer en slaapkamer*

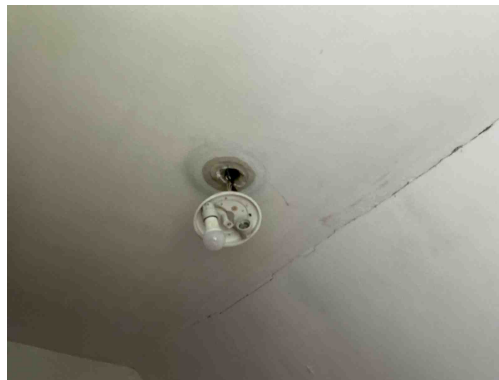
**T21** - Het elektrisch materieel is niet geplaatst volgens de voorschriften van de fabrikant/ regels van goed vakmanschap . (Boek 1: 1.4.1.3)

*Opmerking: Oa ophangvijzen bord 1, lichtpunt badkamer en slaapkamer*

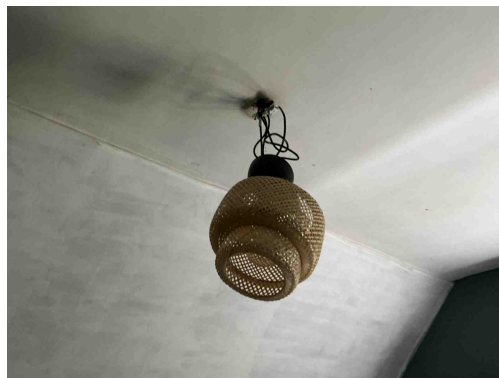
**T21** - Het elektrisch materieel is niet geplaatst volgens de voorschriften van de fabrikant/ regels van goed vakmanschap . (Boek 1: 1.4.1.3)

*Opmerking: Oa ophangvijzen bord 1, lichtpunt badkamer en slaapkamer*

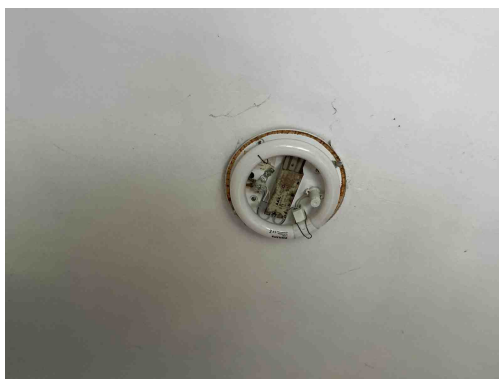
**T21** - Het elektrisch materieel is niet geplaatst volgens de voorschriften van de fabrikant/ regels van goed vakmanschap . (Boek 1: 1.4.1.3)

*Opmerking: Oa ophangvijzen bord 1, lichtpunt badkamer en slaapkamer*

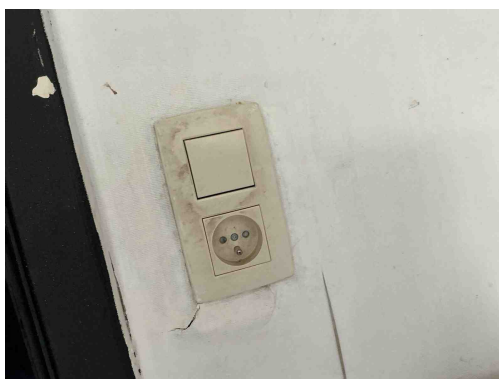
**A16** - Er is geen continuïteit van de beschermingsgeleider van de contactdoos (Boek 1: 5.4.3.4).

*Opmerking: Oa berging*

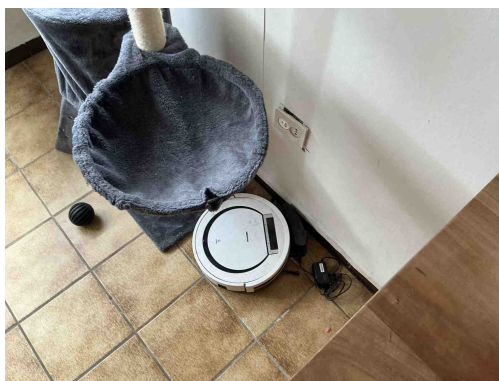
**T10** - Bepaalde contactdozen en/of schakelaars zijn niet degelijk bevestigd (Boek 1: 1.4.1.3).  
*Opmerking: Oa berging , eetkamer*

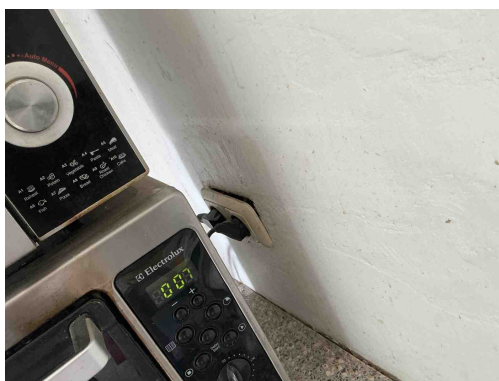
**T10** - Bepaalde contactdozen en/of schakelaars zijn niet degelijk bevestigd (Boek 1: 1.4.1.3).  
*Opmerking: Oa berging , eetkamer*

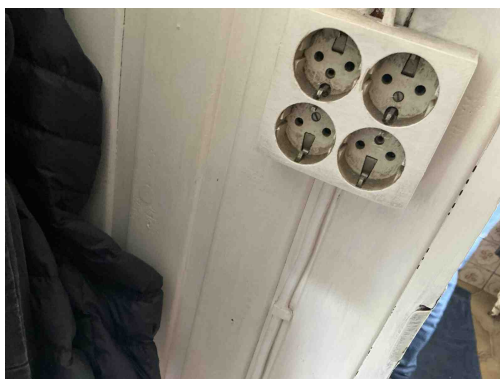
**T03** - Contactdozen met randaarding zijn niet toegelaten in huishoudelijke installaties en in niet huishoudelijke installaties zonder BA4/BA5 personeel (Boek 1: 5.3.5.2).

*Opmerking: Oa bijkamer*
