**Verslag huishoudelijke elektrische installatie op laagspanning en zeer lage spanning****Algemeen:**

| Referentie: <b>012-20260715-03</b> | Datum controle: <b>15/07/2026</b> |

| Adres installatie: <b>Schorheidelaan 27, 2830 - Tisselt</b> | Nummer teller(s): <b>1SAG3105231483</b> |

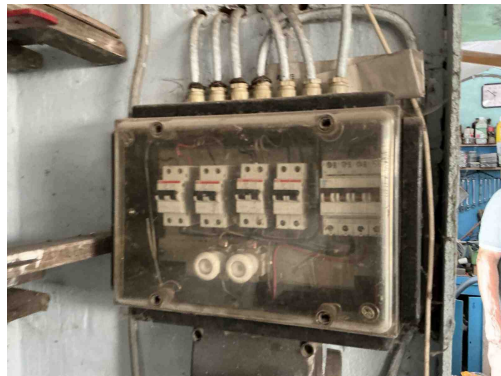
**B17** - De voedingsspanning is niet op elk bord vermeld (Boek 1: 3.1.3.3).  
*Opmerking: Oa bord 1,2,3,4,5,6*

**B26** - Het elektrisch bord kon niet gedemonteerd worden (Boek 1: 5.3.5.1).  
*Opmerking: Oa bord 2 krijg ik niet open paar automaten zitten vast bord 4,5 krijg ik niet*

**B06** - Het elektrisch verdeelbord heeft niet de minimale beschermingsgraad IPXX-B in een gewone ruimte (Boek 1: 4.2.2.3).  
*Opmerking: Oa bord 1, 3,4,5,6*

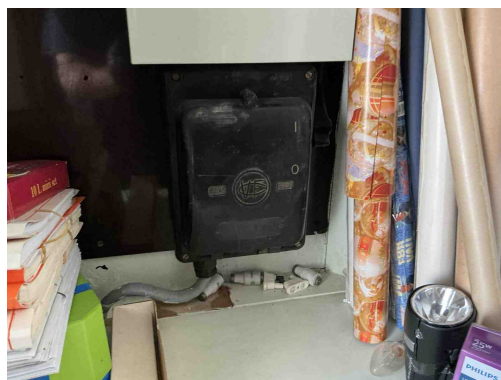
**B17** - De voedingsspanning is niet op elk bord vermeld (Boek 1: 3.1.3.3).  
*Opmerking: Oa bord 1,2,3,4,5,6*

**B06** - Het elektrisch verdeelbord heeft niet de minimale beschermingsgraad IPXX-B in een gewone ruimte (Boek 1: 4.2.2.3).  
*Opmerking: Oa bord 1, 3,4,5,6*

**B18** - Het volgnummer is niet op elk bord vermeld (Boek 1: 3.1.3.3).  
*Opmerking: Oa bord 1,2,3*

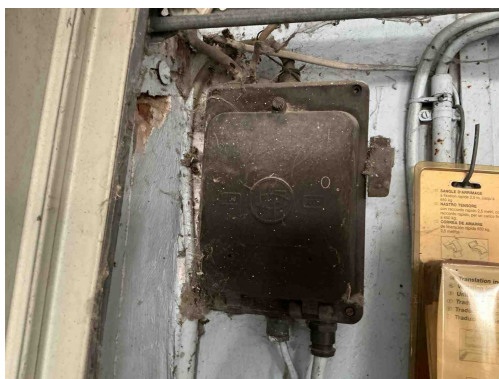
**B17** - De voedingsspanning is niet op elk bord vermeld (Boek 1: 3.1.3.3).  
*Opmerking: Oa bord 1,2,3,4,5,6*

**B06** - Het elektrisch verdeelbord heeft niet de minimale beschermingsgraad IPXX-B in een gewone ruimte (Boek 1: 4.2.2.3).  
*Opmerking: Oa bord 1, 3,4,5,6*

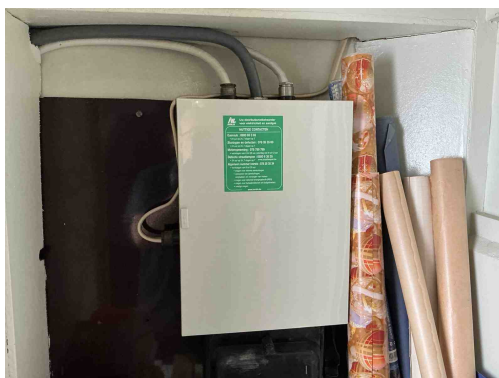
**B17** - De voedingsspanning is niet op elk bord vermeld (Boek 1: 3.1.3.3).  
*Opmerking: Oa bord 1,2,3,4,5,6*

**B18** - Het volgnummer is niet op elk bord vermeld (Boek 1: 3.1.3.3).  
*Opmerking: Oa bord 1,2,3*

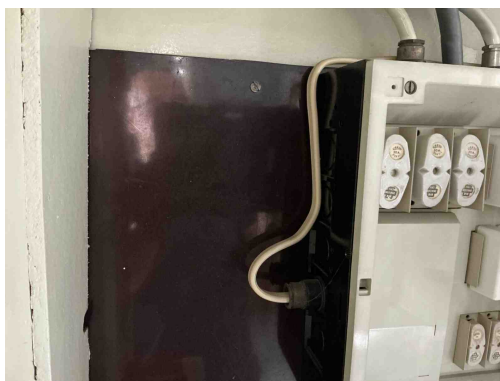
**B17** - De voedingsspanning is niet op elk bord vermeld (Boek 1: 3.1.3.3).  
*Opmerking: Oa bord 1,2,3,4,5,6*

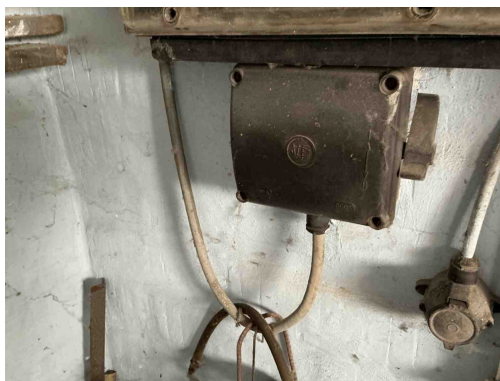
**B17** - De voedingsspanning is niet op elk bord vermeld (Boek 1: 3.1.3.3).  
*Opmerking: Oa bord 1,2,3,4,5,6*

**B26** - Het elektrisch bord kon niet gedemonteerd worden (Boek 1: 5.3.5.1).  
*Opmerking: Oa bord 2 krijg ik niet open paar automaten zitten vast bord 4,5 krijg ik niet*

**B06** - Het elektrisch verdeelbord heeft niet de minimale beschermingsgraad IPXX-B in een gewone ruimte (Boek 1: 4.2.2.3).  
*Opmerking: Oa bord 1, 3,4,5,6*

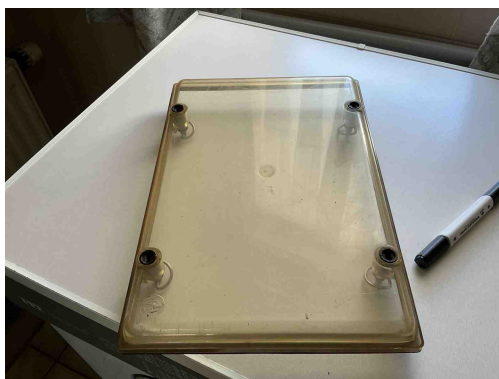
**B17** - De voedingsspanning is niet op elk bord vermeld (Boek 1: 3.1.3.3).  
*Opmerking: Oa bord 1,2,3,4,5,6*

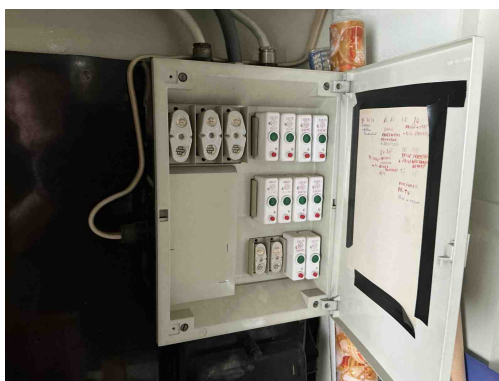
**B26** - Het elektrisch bord kon niet gedemonteerd worden (Boek 1: 5.3.5.1).  
*Opmerking: Oa bord 2 krijg ik niet open paar automaten zitten vast bord 4,5 krijg ik niet*

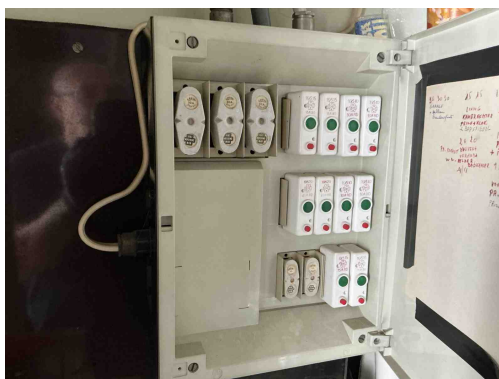
**D08** - De nodige markeringen op de beveiligingstoestellen ontbreken of zijn onleesbaar (Boek 1: 5.3.5.5).  
*Opmerking: Oa bord 1,2,5*

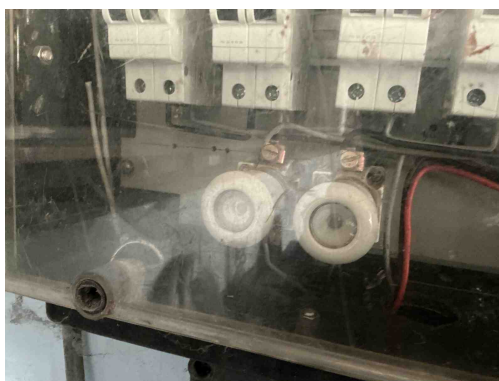
**D08** - De nodige markeringen op de beveiligingstoestellen ontbreken of zijn onleesbaar (Boek 1: 5.3.5.5).  
*Opmerking: Oa bord 1,2,5*

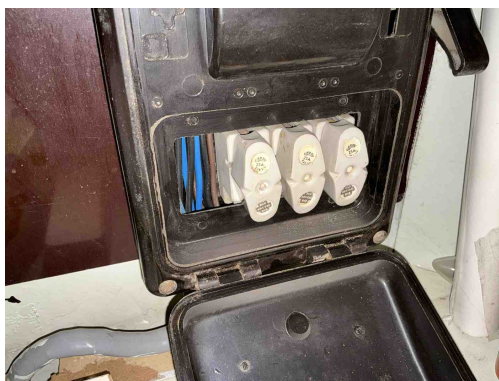
**D08** - De nodige markeringen op de beveiligingstoestellen ontbreken of zijn onleesbaar (Boek 1: 5.3.5.5).  
*Opmerking: Oa bord 1,2,5*

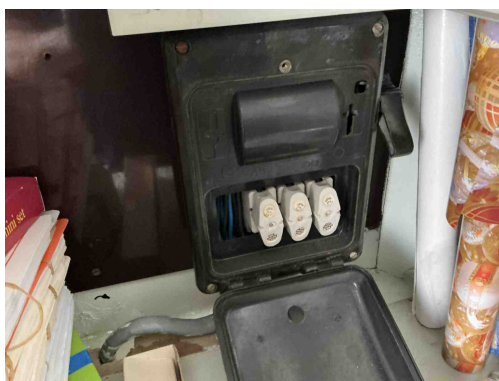
**B30** - De houder van de beveiliging in een huishoudelijke ruimte is niet voorzien van aangepaste kalibreerelementen (Boek1: 5.3.5.5).  
*Opmerking: Oa bord 1,2*

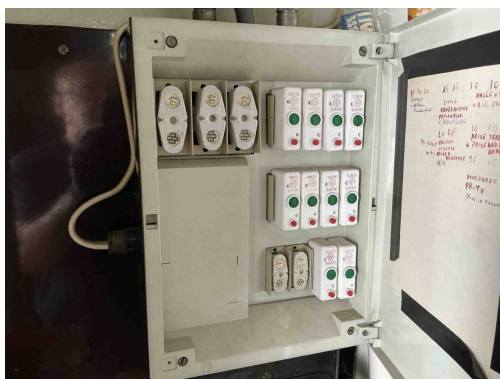
**B30** - De houder van de beveiliging in een huishoudelijke ruimte is niet voorzien van aangepaste kalibreerelementen (Boek1: 5.3.5.5).

*Opmerking: Oa bord 1,2*

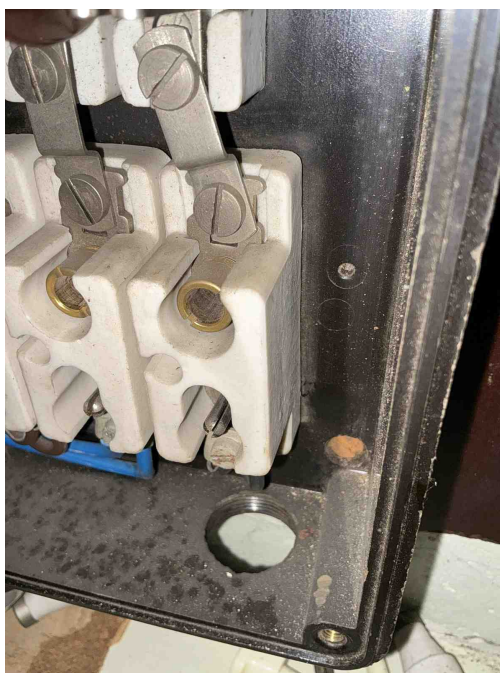
**T21** - Het elektrisch materieel is niet geplaatst volgens de voorschriften van de fabrikant/ regels van goed vakmanschap . (Boek 1: 1.4.1.3)

*Opmerking: Oa vijzen niet afgedekt bord 1 ,2,geleiders niet afgedekt bord 1*

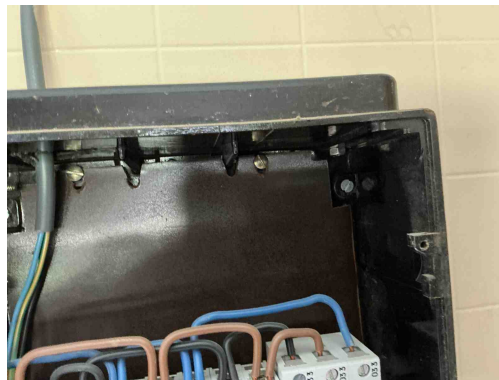
**T21** - Het elektrisch materieel is niet geplaatst volgens de voorschriften van de fabrikant/ regels van goed vakmanschap . (Boek 1: 1.4.1.3)

*Opmerking: Oa vijzen niet afgedekt bord 1 ,2,geleiders niet afgedekt bord 1*

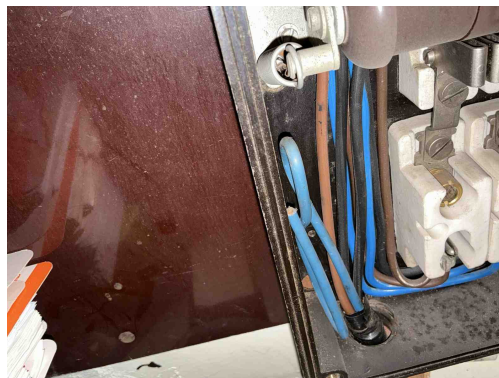
**T21** - Het elektrisch materieel is niet geplaatst volgens de voorschriften van de fabrikant/ regels van goed vakmanschap . (Boek 1: 1.4.1.3)

*Opmerking: Oa vijzen niet afgedekt bord 1 ,2,geleiders niet afgedekt bord 1*

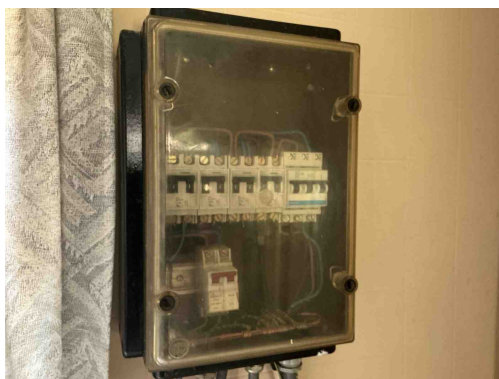
**B06** - Het elektrisch verdeelbord heeft niet de minimale beschermingsgraad IPXX-B in een gewone ruimte (Boek 1: 4.2.2.3).  
*Opmerking: Oa bord 1, 3,4,5,6*

**B18** - Het volgnummer is niet op elk bord vermeld (Boek 1: 3.1.3.3).  
*Opmerking: Oa bord 1,2,3*

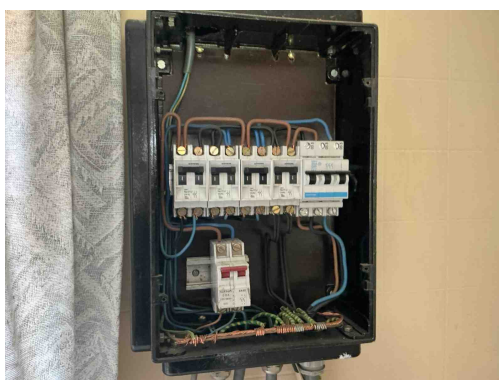
**B06** - Het elektrisch verdeelbord heeft niet de minimale beschermingsgraad IPXX-B in een gewone ruimte (Boek 1: 4.2.2.3).  
*Opmerking: Oa bord 1, 3,4,5,6*

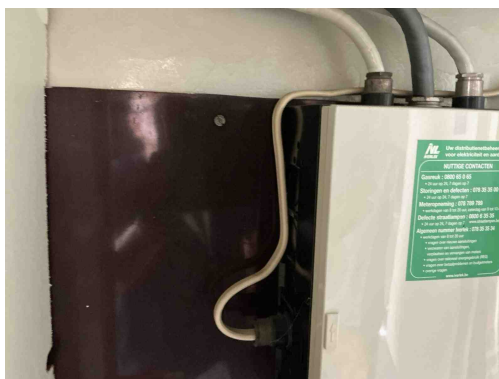
**C27** - Het gebruik van geleiders van het type VTLMb (côte-à-côte) is niet toegestaan (Boek 1: 1.4.2.1).  
*Opmerking: Oa kelder ,bord2,3,tuin,garage .....algemeen*

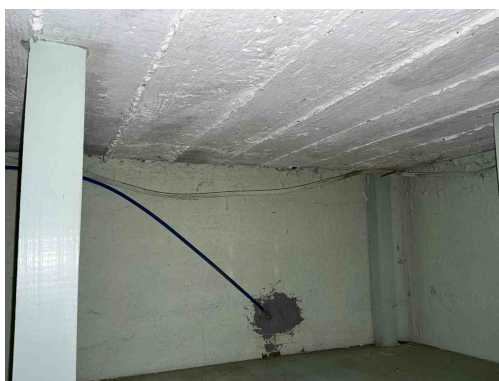
**C27** - Het gebruik van geleiders van het type VTLMb (côte-à-côte) is niet toegestaan (Boek 1: 1.4.2.1).  
*Opmerking: Oa kelder ,bord2,3,tuin,garage .....algemeen*

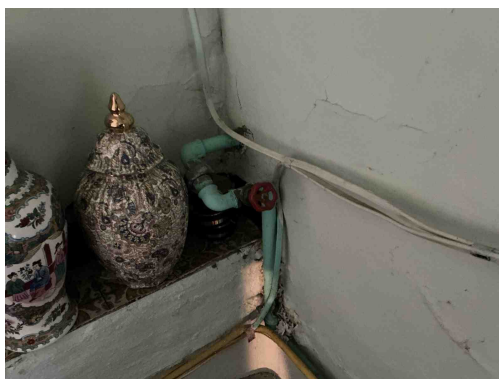
**C27** - Het gebruik van geleiders van het type VTLMB (côte-à-côte) is niet toegestaan (Boek 1: 1.4.2.1).  
*Opmerking: Oa kelder ,bord2,3,tuin,garage .....algemeen*

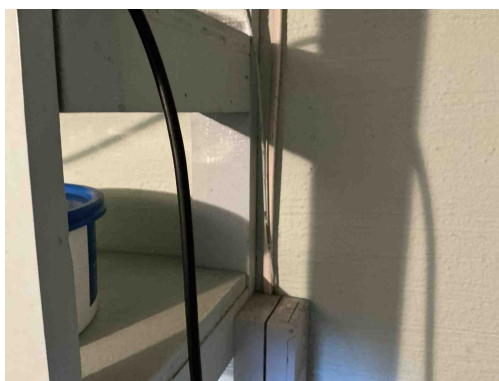
**C27** - Het gebruik van geleiders van het type VTLMB (côte-à-côte) is niet toegestaan (Boek 1: 1.4.2.1).  
*Opmerking: Oa kelder ,bord2,3,tuin,garage .....algemeen*

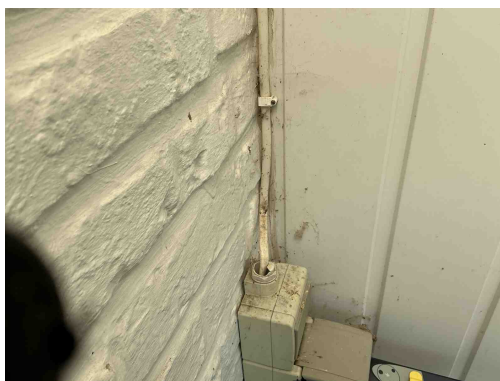
**C27** - Het gebruik van geleiders van het type VTLMb (côte-à-côte) is niet toegestaan (Boek 1: 1.4.2.1).  
*Opmerking: Oa kelder ,bord2,3,tuin,garage .....algemeen*

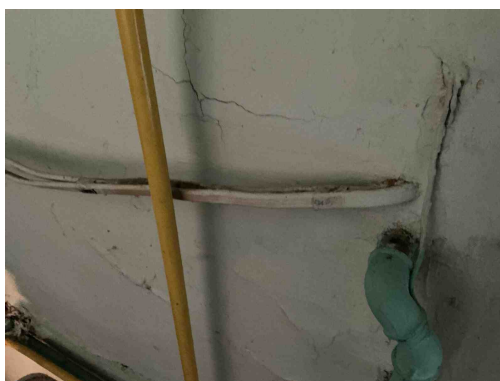
**C27** - Het gebruik van geleiders van het type VTLMb (côte-à-côte) is niet toegestaan (Boek 1: 1.4.2.1).  
*Opmerking: Oa kelder ,bord2,3,tuin,garage .....algemeen*

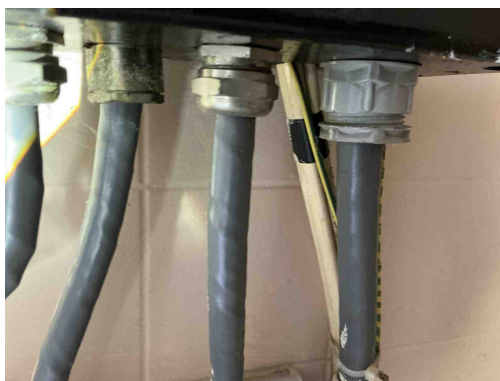
**C27** - Het gebruik van geleiders van het type VTLMb (côte-à-côte) is niet toegestaan (Boek 1: 1.4.2.1).  
*Opmerking: Oa kelder ,bord2,3,tuin,garage .....algemeen*

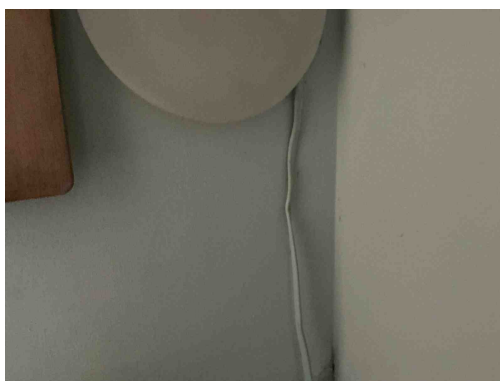
**C27** - Het gebruik van geleiders van het type VTLMb (côte-à-côte) is niet toegestaan (Boek 1: 1.4.2.1).  
*Opmerking: Oa kelder ,bord2,3,tuin,garage .....algemeen*

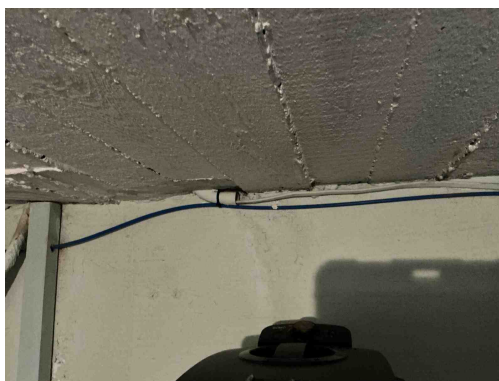
**C27** - Het gebruik van geleiders van het type VTLMB (côte-à-côte) is niet toegestaan (Boek 1: 1.4.2.1).  
*Opmerking: Oa kelder ,bord2,3,tuin,garage .....algemeen*

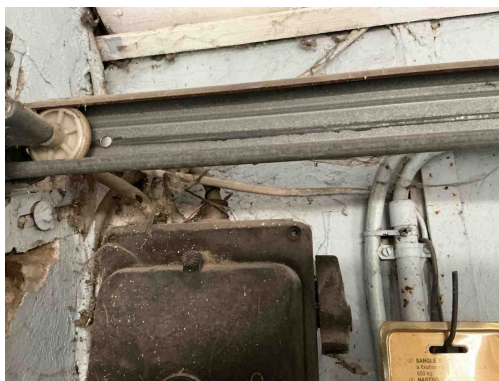
**C27** - Het gebruik van geleiders van het type VTLMB (côte-à-côte) is niet toegestaan (Boek 1: 1.4.2.1).  
*Opmerking: Oa kelder ,bord2,3,tuin,garage .....algemeen*

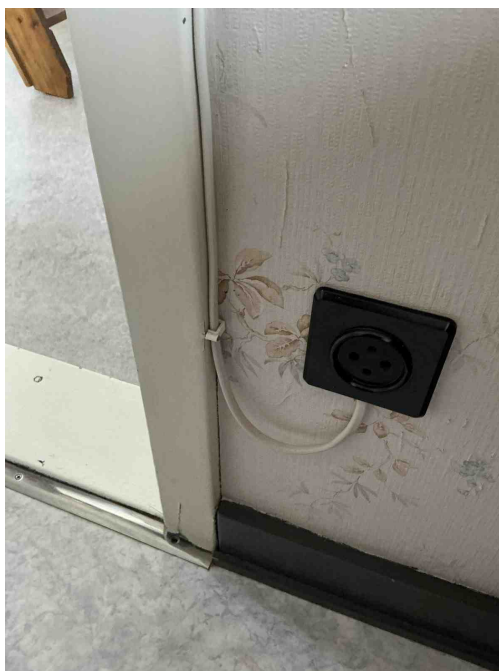
**C27** - Het gebruik van geleiders van het type VTLMB (côte-à-côte) is niet toegestaan (Boek 1: 1.4.2.1).

*Opmerking: Oa kelder ,bord2,3,tuin,garage ....algemeen*

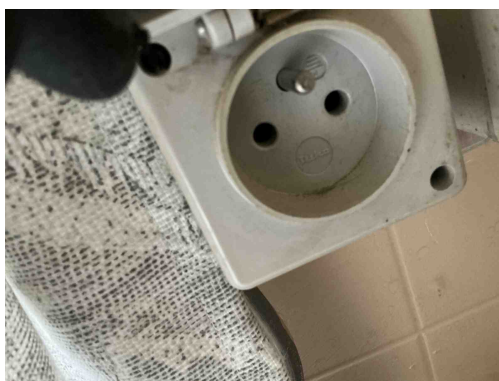
**T11** - De contactdozen waarvan de toegekende stroomsterkte maximaal 16A en de toegekende spanning maximaal 250V bedraagt en niet bedoeld zijn voor de voeding van een of meerdere verbruikstoestellen voor een specifiek doel en niet geplaatst zijn in of op schakel- en verdeelborden, beschikken niet of IPXX-D (incl. gemeenschappelijke delen residentieel geheel) (Boek 1: 4.2.2.3/5.3.5.2).

*Opmerking: Oa kinderbeveiliging algemeen*

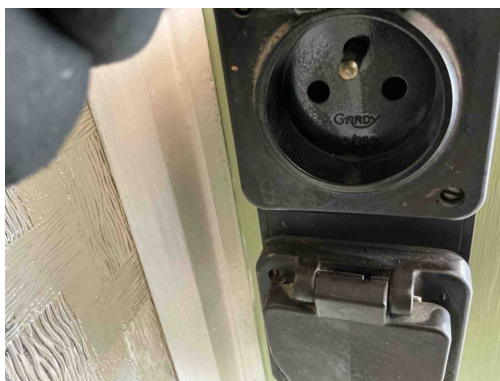
**T11** - De contactdozen waarvan de toegekende stroomsterkte maximaal 16A en de toegekende spanning maximaal 250V bedraagt en niet bedoeld zijn voor de voeding van een of meerdere verbruikstoestellen voor een specifiek doel en niet geplaatst zijn in of op schakel- en verdeelborden, beschikken niet of IPXX-D (incl. gemeenschappelijke delen residentieel geheel) (Boek 1: 4.2.2.3/5.3.5.2).

*Opmerking: Oa kinderbeveiliging algemeen*

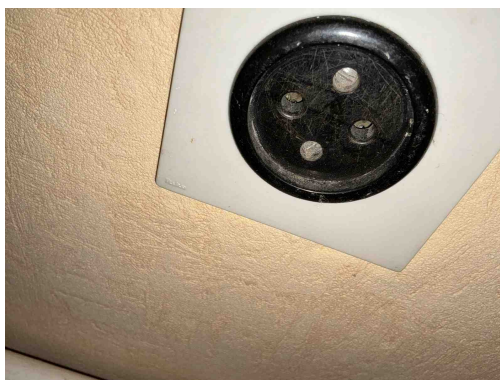
**T11** - De contactdozen waarvan de toegekende stroomsterkte maximaal 16A en de toegekende spanning maximaal 250V bedraagt en niet bedoeld zijn voor de voeding van een of meerdere verbruikstoestellen voor een specifiek doel en niet geplaatst zijn in of op schakel- en verdeelborden, beschikken niet of IPXX-D (incl. gemeenschappelijke delen residentieel geheel) (Boek 1: 4.2.2.3/5.3.5.2).

**A20** - Er bevindt zich een contactdoos zonder beschermingsgeleider in de elektrische installatie. Deze is niet geplaatst achter een differentieelstroombeschermingsinrichting met grote (max. 30mA) of zeer grote (max. 10mA) gevoeligheid.

*Opmerking: Oa algemeen*

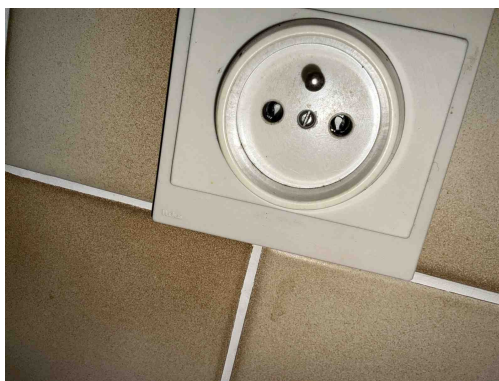
**T11** - De contactdozen waarvan de toegekende stroomsterkte maximaal 16A en de toegekende spanning maximaal 250V bedraagt en niet bedoeld zijn voor de voeding van een of meerdere verbruikstoestellen voor een specifiek doel en niet geplaatst zijn in of op schakel- en verdeelborden, beschikken niet of IPXX-D (incl. gemeenschappelijke delen residentieel geheel) (Boek 1: 4.2.2.3/5.3.5.2).

*Opmerking: Oa kinderbeveiliging algemeen*

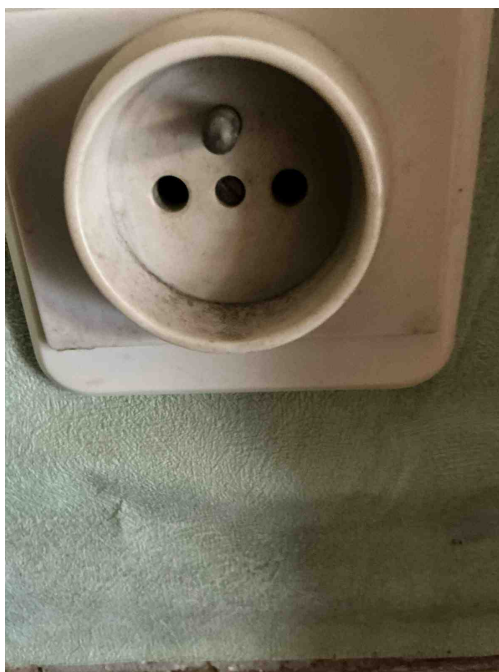
**T11** - De contactdozen waarvan de toegekende stroomsterkte maximaal 16A en de toegekende spanning maximaal 250V bedraagt en niet bedoeld zijn voor de voeding van een of meerdere verbruikstoestellen voor een specifiek doel en niet geplaatst zijn in of op schakel- en verdeelborden, beschikken niet of IPXX-D (incl. gemeenschappelijke delen residentieel geheel) (Boek 1: 4.2.2.3/5.3.5.2).

*Opmerking: Oa kinderbeveiliging algemeen*

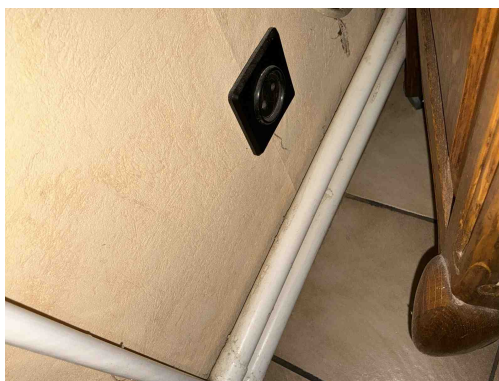
**A20** - Er bevindt zich een contactdoos zonder beschermingsgeleider in de elektrische installatie. Deze is niet geplaatst achter een differentieelstroombeschermingsinrichting met grote (max. 30mA) of zeer grote (max. 10mA) gevoeligheid.

*Opmerking: Oa algemeen*

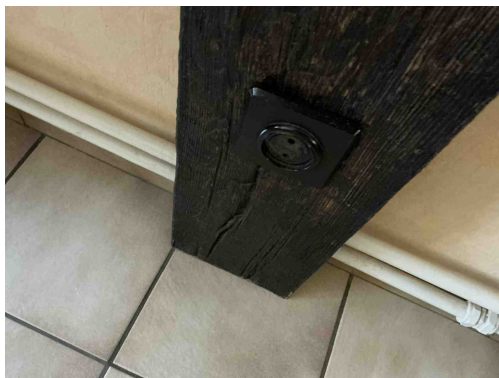
**A20** - Er bevindt zich een contactdoos zonder beschermingsgeleider in de elektrische installatie. Deze is niet geplaatst achter een differentieelstroombeschermingsinrichting met grote (max. 30mA) of zeer grote (max. 10mA) gevoeligheid.

*Opmerking: Oa algemeen*

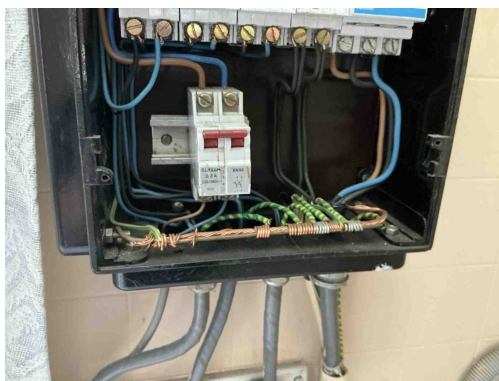
**A10** - De aardingsonderbreker ontbreekt (Boek 1: 5.4.3.5).  
*Opmerking: Oa niet gevonden*

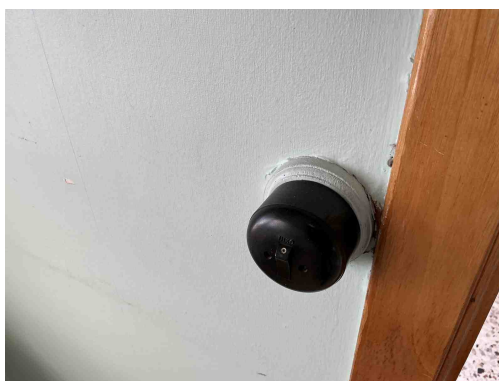
**T13** - Opbouwcontactdozen en/of -schakelaars zonder achterplaatje mogen niet rechtstreeks op een brandbare ondergrond bevestigd worden (Boek 1: 4.3.3.5).  
*Opmerking: Oa terras ,garage...algemeen*

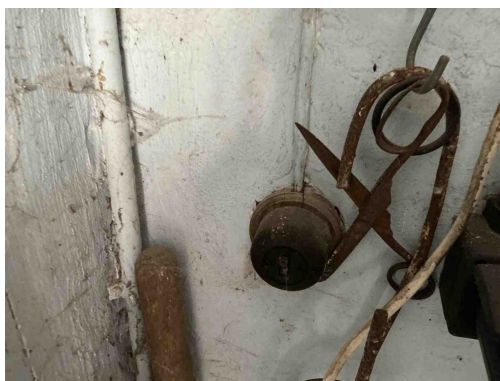
**T13** - Opbouwcontactdozen en/of -schakelaars zonder achterplaatje mogen niet rechtstreeks op een brandbare ondergrond bevestigd worden (Boek 1: 4.3.3.5).  
*Opmerking: Oa terras ,garage...algemeen*

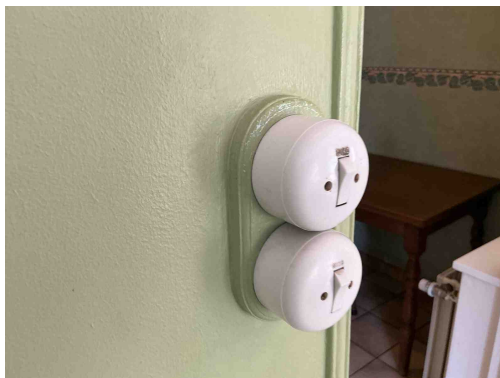
**T13** - Opbouwcontactdozen en/of -schakelaars zonder achterplaatje mogen niet rechtstreeks op een brandbare ondergrond bevestigd worden (Boek 1: 4.3.3.5).  
*Opmerking: Oa terras ,garage...algemeen*

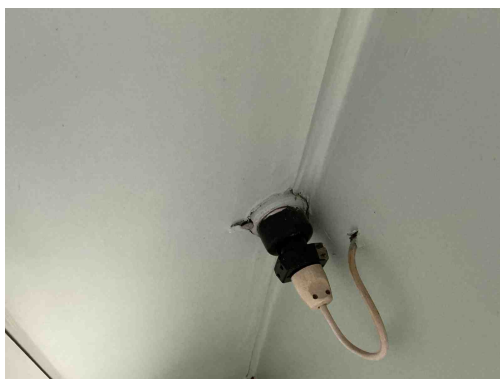
**T13** - Opbouwcontactdozen en/of -schakelaars zonder achterplaatje mogen niet rechtstreeks op een brandbare ondergrond bevestigd worden (Boek 1: 4.3.3.5).

*Opmerking: Oa terras ,garage...algemeen*

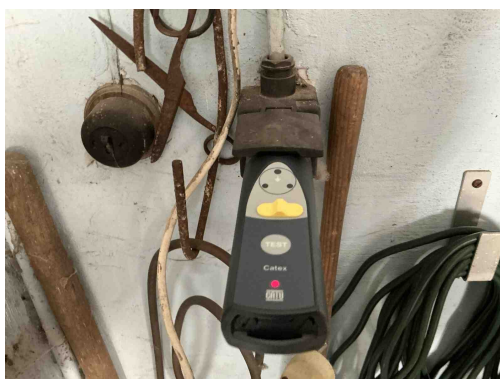
**A13** - De continuïteit van de beschermingsgeleider met de aardingsinstallatie is niet gerealiseerd (Boek 1: 5.4.3).

*Opmerking: Oa tuin,garage ...algemeen*

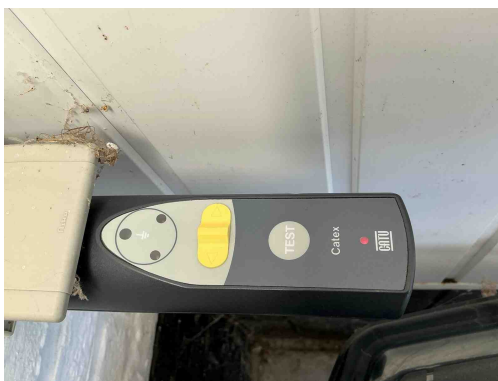
**A13** - De continuïteit van de beschermingsgeleider met de aardingsinstallatie is niet gerealiseerd (Boek 1: 5.4.3).  
*Opmerking: Oa tuin,garage ...algemeen*

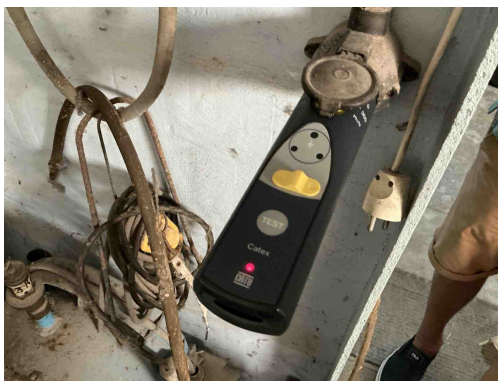
**A13** - De continuïteit van de beschermingsgeleider met de aardingsinstallatie is niet gerealiseerd (Boek 1: 5.4.3).  
*Opmerking: Oa tuin,garage ...algemeen*

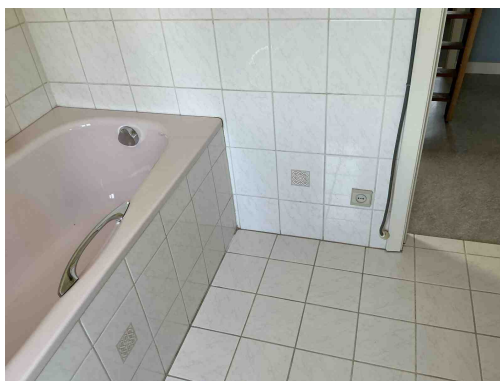
**T14** - De voeding van de contactdoos binnen volume 2 van de badkamer is niet beveiligd door een differentieelstroominrichting van max. 10 mA of beschermingstransfo van max. 100W (Boek 1: 7.1).

*Opmerking: Oa badkamer*
