**Verslag huishoudelijke elektrische installatie op laagspanning en zeer lage spanning****Algemeen:**

| Referentie: <b>011-20260811-05</b> | Datum controle: <b>11/08/2026</b> |

| Adres installatie: | Overwinningsstraat 119, 2830 - Willebroek | Nummer teller(s): | 34773882 |

| <input checked="" type="checkbox"/> 8.4.2 (Controlebezoek van een oude installatie bij verkoop) |

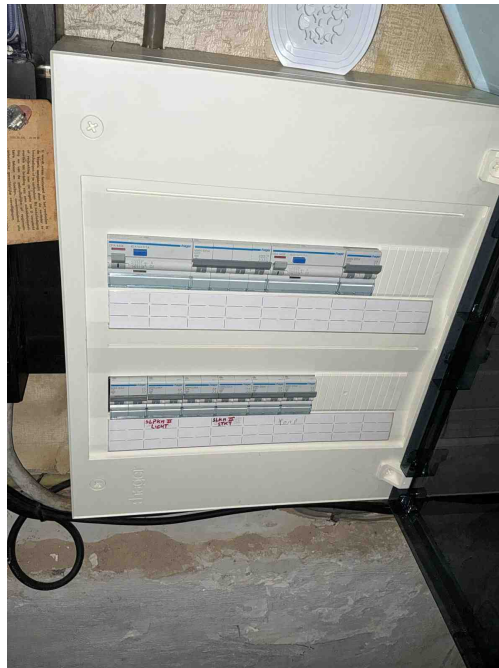
**B17** - De voedingsspanning is niet op elk bord vermeld (Boek 1: 3.1.3.3).

*Opmerking: Oa bord 1*

**B04** - De aanduiding van de kringen, klemmen en/of schakelapparatuur ontbreekt, is onjuist of is onvolledig (Boek 1: 3.1.3.1/5.1.6.1).

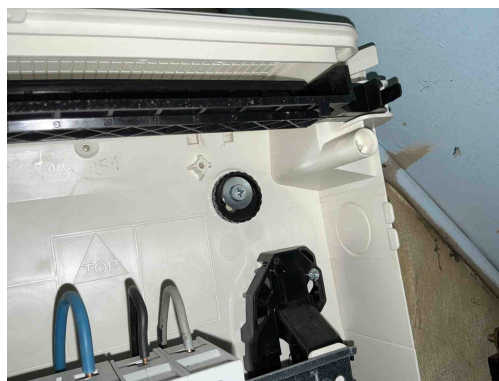
**T21** - Het elektrisch materieel is niet geplaatst volgens de voorschriften van de fabrikant/ regels van goed vakmanschap . (Boek 1: 1.4.1.3)

*Opmerking: Oa ophangvijzen bord 1*

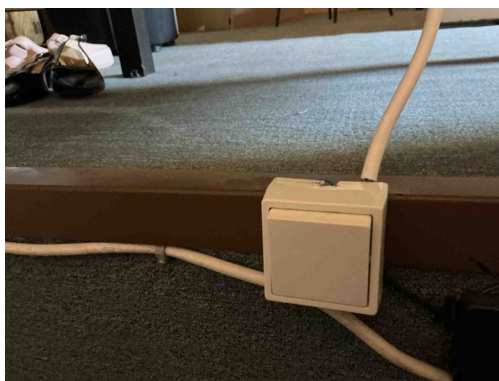
**C38** - Het gebruikte kabeltype (snoerkabel) voldoet niet aan de specificaties die van toepassing zijn op voedingsleidingen voor vaste installatie (Boek 1: 1.4.2.1, 5.2.6.2).

*Opmerking: Oa in bord 1, zolder*

**T13** - Opbouwcontactdozen en/of -schakelaars zonder achterplaatje mogen niet rechtstreeks op een brandbare ondergrond bevestigd worden (Boek 1: 4.3.3.5).

*Opmerking: Oa kelder, zolder*

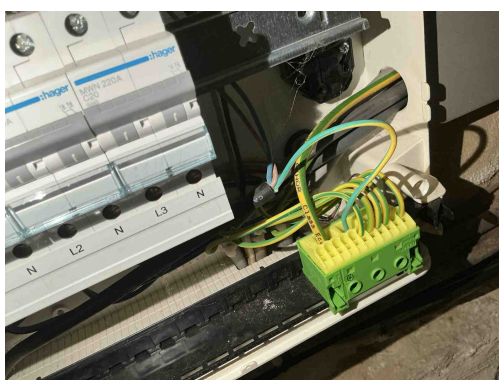
**C38** - Het gebruikte kabeltype (snoerkabel) voldoet niet aan de specificaties die van toepassing zijn op voedingsleidingen voor vaste installatie (Boek 1: 1.4.2.1, 5.2.6.2).

*Opmerking: Oa in bord 1, zolder*

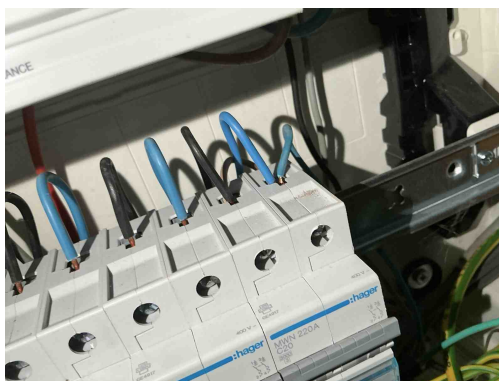
**C07** - Stroombanen uitgevoerd door middel van parallel verbonden leidingen hebben niet dezelfde kenmerken zoals type, sectie, lengte, plaatsingswijze (Boek 1: 4.4.3.4).

*Opmerking: Oa kring rechts onder*

**C04** - De waarde van de beveiliging tegen overbelasting is niet in overeenstemming met de leiding of verbruiker stroomafwaarts (Boek 1: 4.4.1.1).

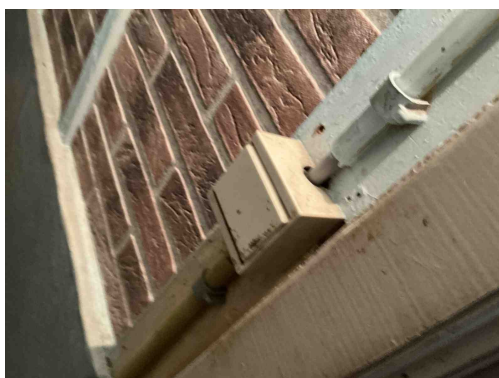
**T13** - Opbouwcontactdozen en/of -schakelaars zonder achterplaatje mogen niet rechtstreeks op een brandbare ondergrond bevestigd worden (Boek 1: 4.3.3.5).

*Opmerking: Oa kelder , zolder*

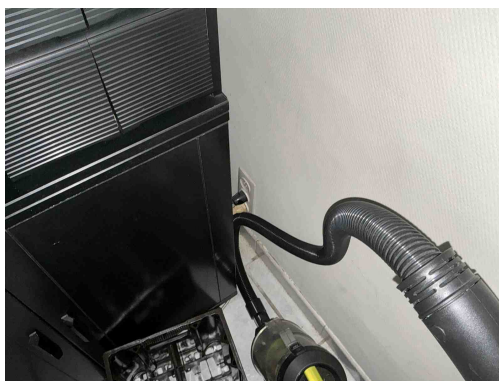
**A20** - Er bevindt zich een contactdoos zonder beschermingsgeleider in de elektrische installatie. Deze is niet geplaatst achter een differentieelstroombeschermingsinrichting met grote (max. 30mA) of zeer grote (max. 10mA) gevoeligheid.

*Opmerking: Oa woonkamer*

**T11** - De contactdozen waarvan de toegekende stroomsterkte maximaal 16A en de toegekende spanning maximaal 250V bedraagt en niet bedoeld zijn voor de voeding van een of meerdere verbruikstoestellen voor een specifiek doel en niet geplaatst zijn in of op schakel- en verdeelborden, beschikken niet of IPXX-D (incl. gemeenschappelijke delen residentieel geheel) (Boek 1: 4.2.2.3/5.3.5.2).

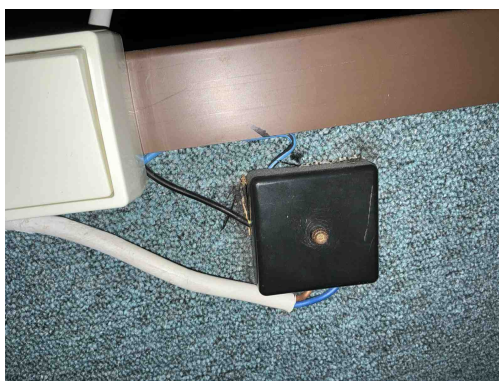
**C21** - Het gebruik van geleiders van het type VOB, zonder bijkomende afscherming is niet toegestaan (Boek 1: 5.2.9.6).

*Opmerking: Oa zolder*

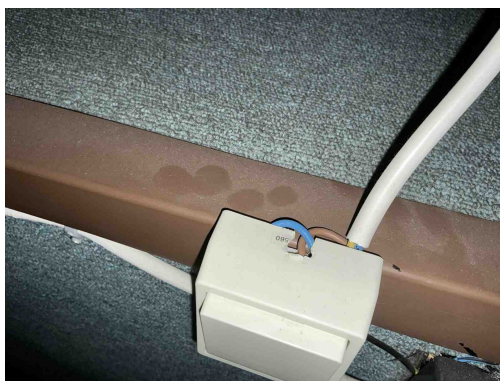
**C21** - Het gebruik van geleiders van het type VOB, zonder bijkomende afscherming is niet toegestaan (Boek 1: 5.2.9.6).  
*Opmerking: Oa zolder*
