**Verslag huishoudelijke elektrische installatie op laagspanning en zeer lage spanning****Algemeen:**

| Referentie: <b>011-20260826-01</b> | Datum controle: <b>26/08/2026</b> |

| Adres installatie: <b>Marsstraat 17, 2830 - Willebroek</b> | Nummer teller(s): <b>1SAG1100583428</b> |

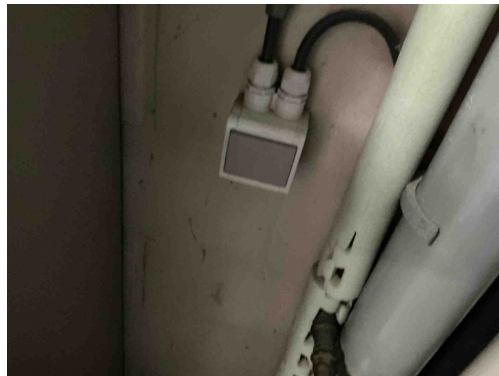
**S07** - De situatieplannen stroken niet met de werkelijkheid (Boek 1: 3.1.2.1).

*Opmerking: Oa kringen in bord zijn onvolledig aangeduid, echtheid nagaan niet mogelijk, lichtpunten en contactdozen badkamer, dubbel contactdoos aan bord, schakelaar garage, contactdoos berging, ....*

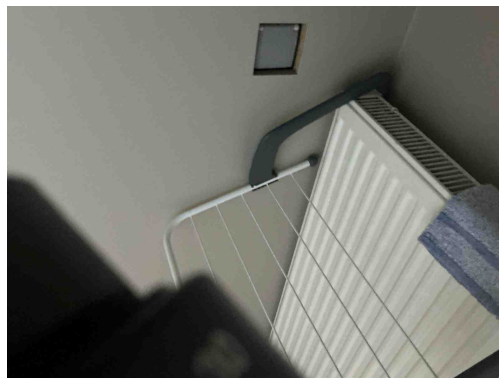
**S07** - De situatieplannen stroken niet met de werkelijkheid (Boek 1: 3.1.2.1).

*Opmerking: Oa kringen in bord zijn onvolledig aangeduid, echtheid nagaan niet mogelijk, lichtpunten en contactdozen badkamer, dubbel contactdoos aan bord, schakelaar garage, contactdoos berging, ....*

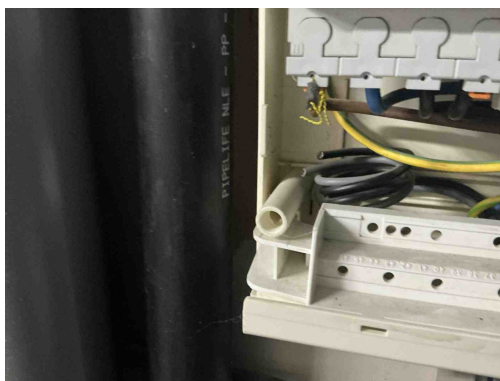
**C28** - Niet gebruikte leidingen onder spanning zijn niet op een degelijke manier geïsoleerd of verwijderd (Boek 1: 4.2.1.1).  
*Opmerking: O.a. bord 1*

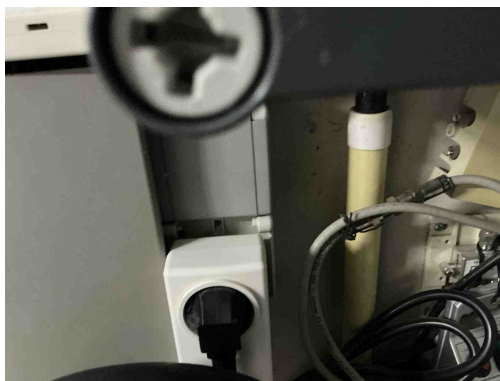
**T09** - Bepaalde contactdozen en/of schakelaars zijn beschadigd (Boek 1: 1.4.1.3).  
*Opmerking: Oa aan bord*

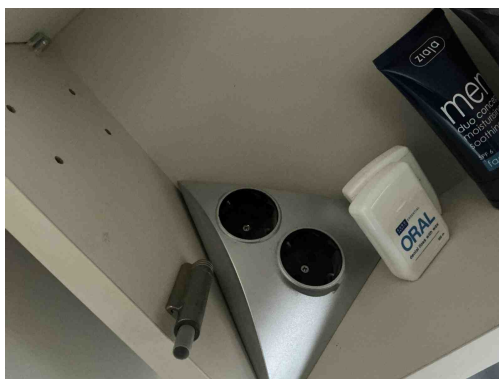
**T03** - Contactdozen met randaarding zijn niet toegelaten in huishoudelijke installaties en in niet huishoudelijke installaties zonder BA4/BA5 personeel (Boek 1: 5.3.5.2).

*Opmerking: Oa badkamer*
