Asbestinventarisattest

Overwinningsstraat 119, 2830 Willebroek

Attestnummer : **20261008-000415.000**
Uitgegeven op : **08.10.2026**
Geldig tot : **08.10.2031**

Niet-asbestveilig

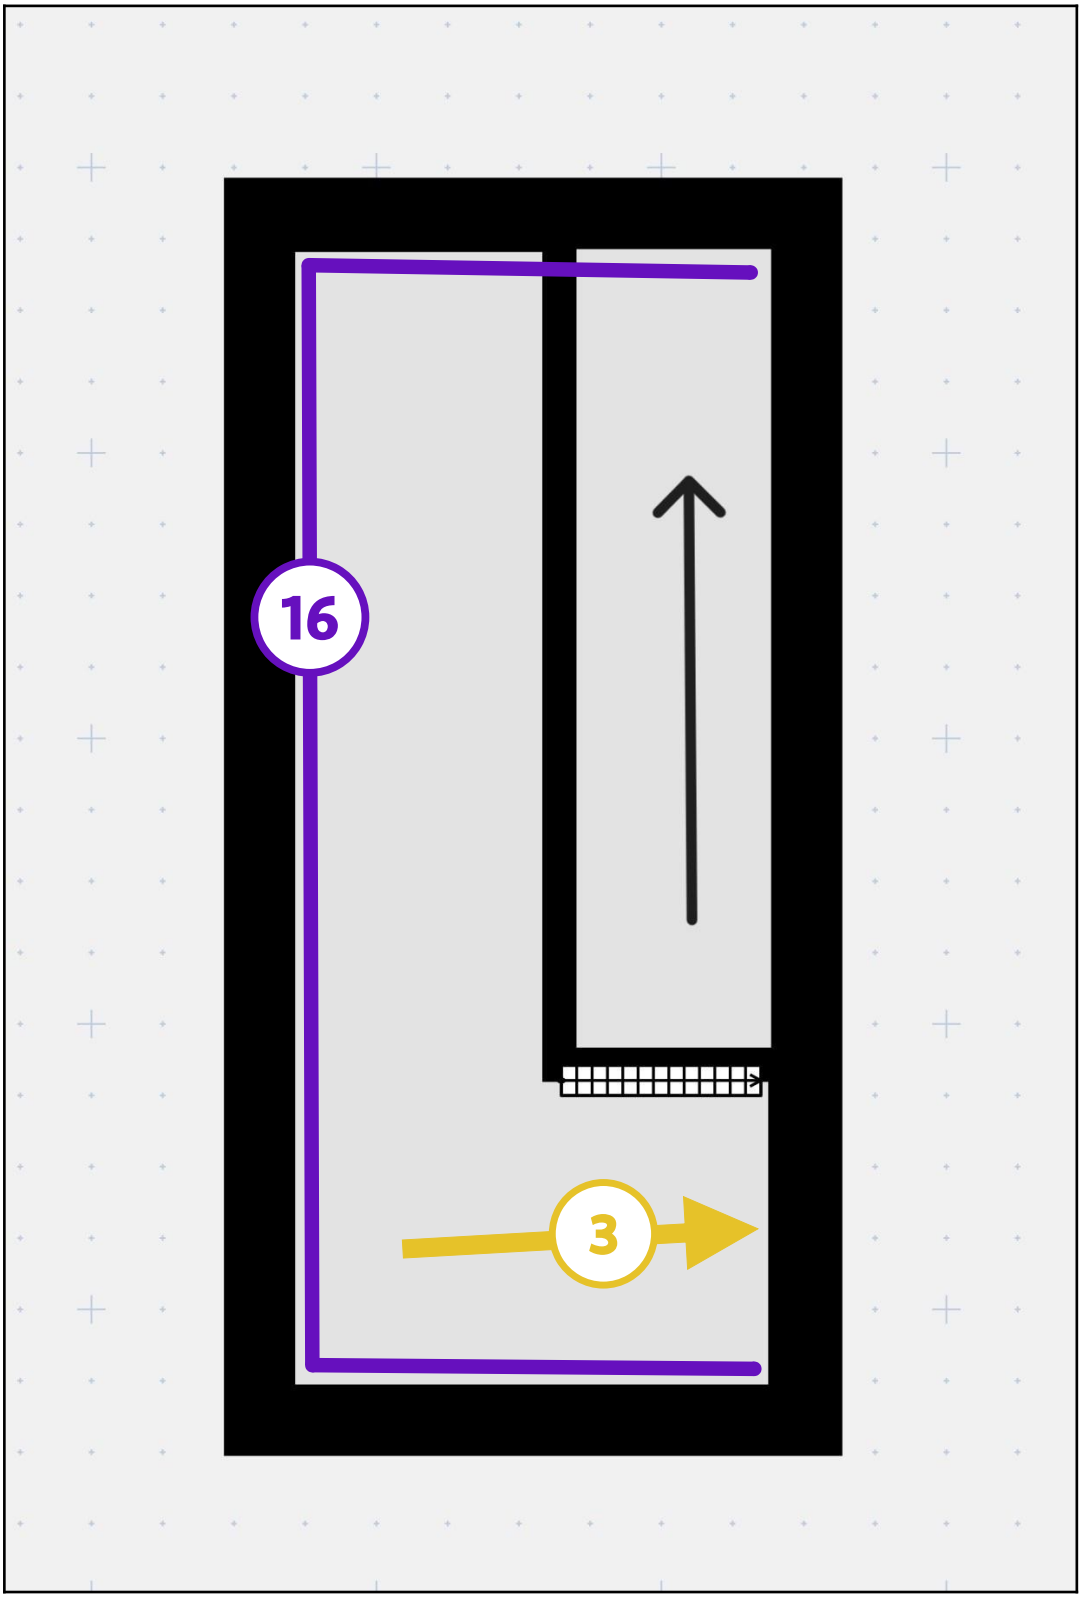
Plan 1.1: Kelder

3. Bakeliet toep.(schakelaars-stopcontact.-verdeeldozen-radiatorknoppen)	Asbestmateriaal	Zorgvuldig beheren
16. Leidingisolatie	Overige ruimte of materiaal	-

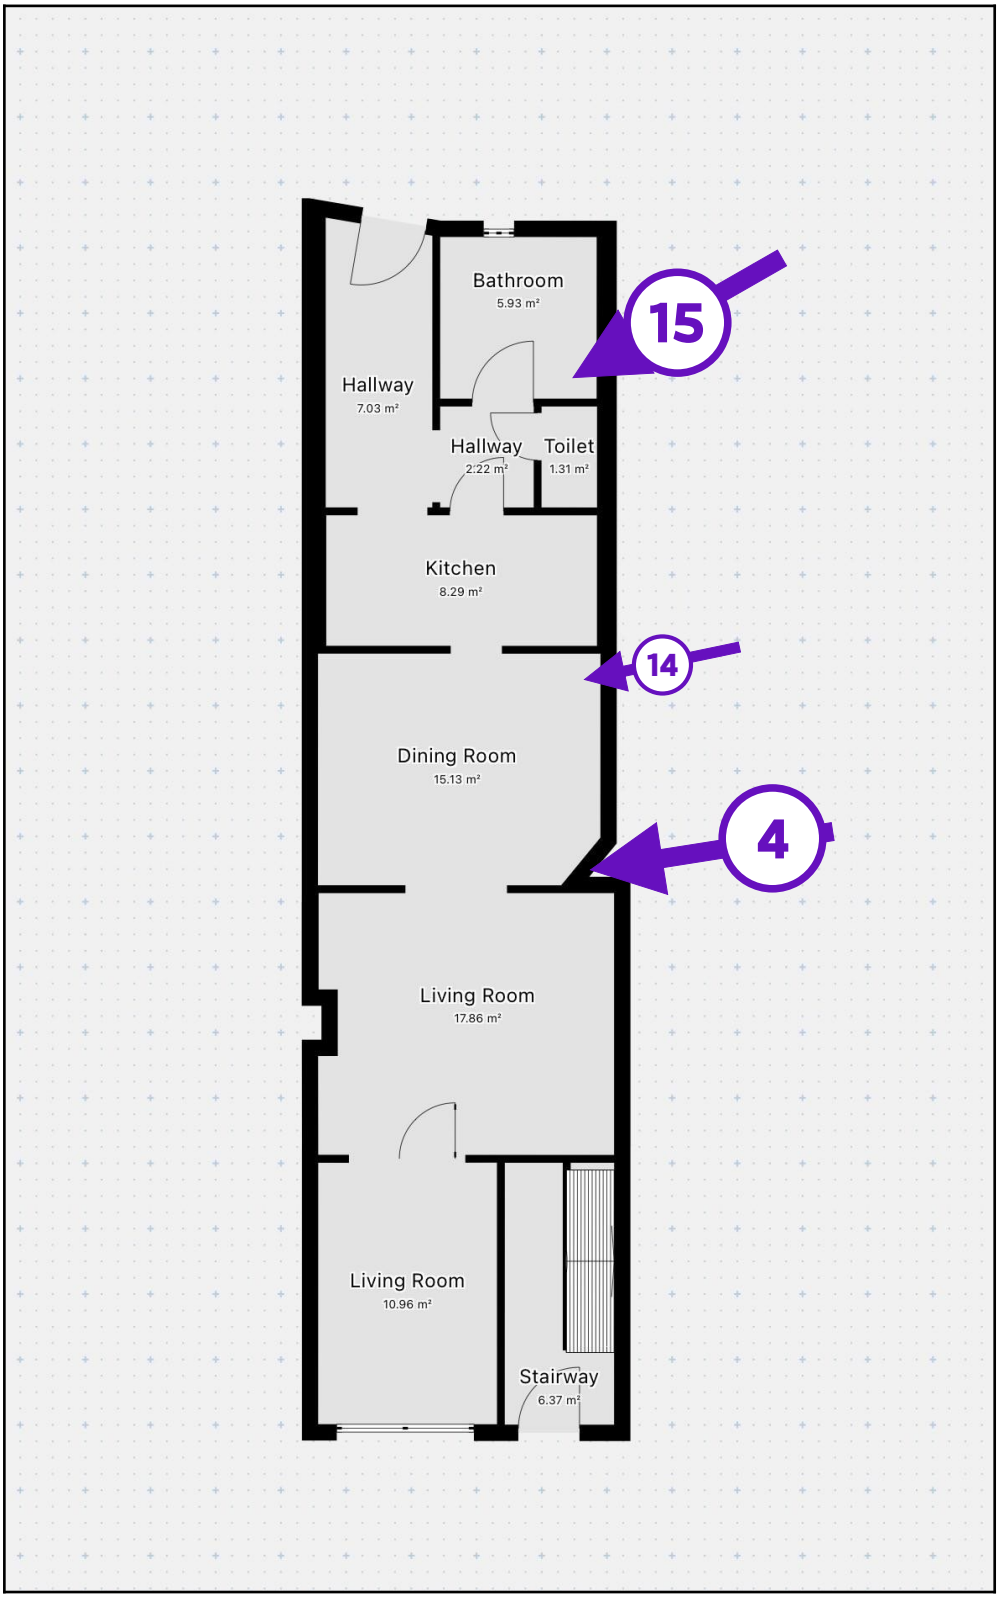
Plan 1.7: Gelijkvloers

4. Schouw	Beperking	-
14. Schouw	Overige ruimte of materiaal	-
15. rookgaskanaal	Overige ruimte of materiaal	-

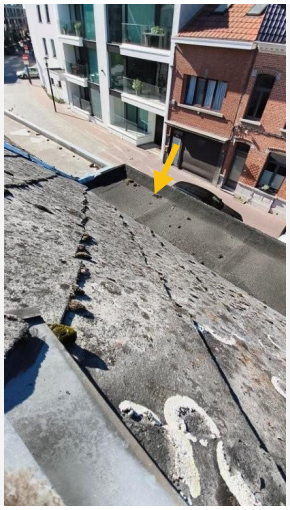
Fiche 1: Slib/sediment dakgoot

Het asbestmateriaal valt onder de mijlpaal van 2040.

Dringend verwijderen

- Verwijder het asbestafval.

- Eenvoudige handelingen: mag via doe-het-zelf of door werknemer(s) met opleidingsattest eenvoudige handelingen
  Reinig de dakgoten om asbesthoudend sediment of slib te verwijderen.

Voor verwijdering het slib extra bevochtigen of fixeren om stof te voorkomen , niet breken om stof te beperken .

Schep het mos in dubbel plastic zak , sluit dit luchtdicht af , en breng dit naar een erkend verwerker . Slib behoort tot niet hechtgebonden afval.

Reinig de dakgoot en het gebruikt materiaal met overvloedig water.

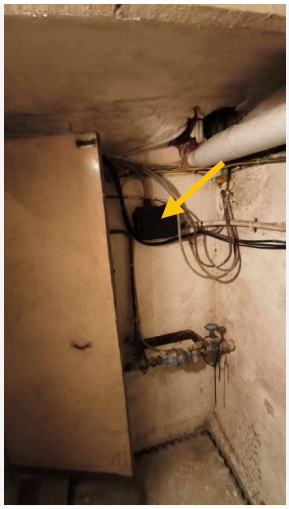
Fiche 3: Bakeliet toep.(schakelaars-stopcontact.-verdeeldozen-radiatorknoppen)

Het asbestmateriaal valt onder de mijlpaal van 2040.

Zorgvuldig beheren

Eindbeoordeling materiaalrisico	Laag materiaalrisico en/of verlaagde kans op vezelvrijgave

Gebondenheid	Categorie 1: hechtgebonden in oorsprong
Asbestsoort (vezeltype)	Crocidoliet aanwezig
Asbestconcentratie	Laag (< 50%)
Afschermingsgraad van het gehele materiaal	Geheel of deels vrij aan de binnenlucht, maar geen contact met binnenluchtstromen
Toestand van het materiaal	Onbeschadigd, niet verweerd

- Zorg voor een veilig beheer. Vermijd het beschadigen van het asbestmateriaal. Controleer de toestand jaarlijks op wijzigingen.
- Voer bijkomende staalname(s) uit.

- Eenvoudige handelingen: mag via doe-het-zelf of door werknemer(s) met opleidingsattest eenvoudige handelingen
  Schakelaars, stopcontacten en andere gelijkaardige toepassingen kunnen eenvoudig losgeschroefd worden --> EH doe-het-zelf. Afgesloten of verzegelde kast --> EH opgeleid technieker personeel 8u basisopleiding asbest. Voor elektrische infrastructuur en uitrusting dient u vooraleer men deze toepassing gaat bevochtigen de elektriciteit af te sluiten (zoniet elektrocutie-/brandgevaar). standaard dragen van de nodige wegwerp beschermingsmiddelen FFP 3 masker , handschoenen en tyvec CAT III type 5-6 , afspoelbaar schoeisel Losschroeven en dubbel verpakken in plastic , sluit luchtdicht af en breng dit als hechtgebonden afval naar een plaatselijk containerpark. Voor hechtgebonden toepassingen: Bij verwijdering door doe-het-zelf moet men dit afval dubbel en luchtdicht verpakt aandienen bij het gemeentelijk recyclagepark. Men raadpleegt best op voorhand de voorwaarden van het recyclagepark.

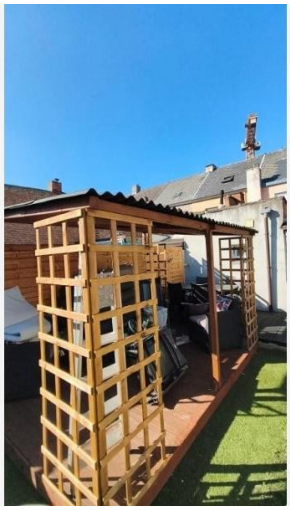
Fiche 5: Constructie bouwjaar na 2001

Uitgesloten van inspectie

Bouwjaar: 2026

Constructies gebouwd vanaf 2001 moeten niet onderzocht worden

Opmerking	Het afdak in de tuin zou volgens de huurder nieuw geplaatst zijn in 2026. Hiervan zijn geen facturen. We zien wel op 'plan 2019' dat dit afdak toen nog niet aanwezig was.

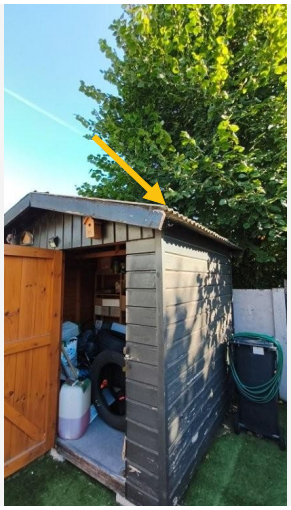
Fiche 8: Golfplaten op tuinhuis

Geen asbest

#	Type	Referentie	Resultaat
8.1	Puntmonster	Gp	Geen asbest

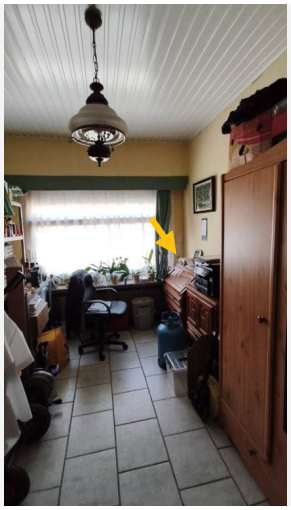
Fiche 10: Muurpleister

Geen asbest

#	Type	Referentie	Resultaat
10.1	Mengmonster	Pw	Geen asbest

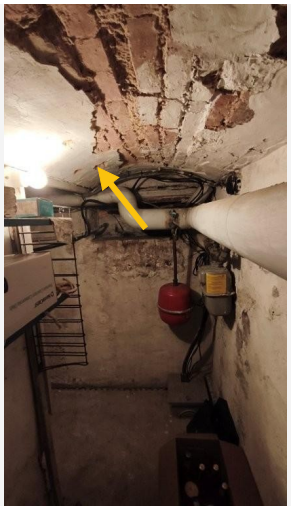
Fiche 11: Plafondpleister

Geen asbest

#	Type	Referentie	Resultaat
11.1	Mengmonster	Ppk	Geen asbest
