Asbestinventarisattest

Ivo Cornelisstraat 16, 2800 Mechelen

Attestnummer : **20260921-000344.000**
Uitgegeven op : **21.09.2026**
Geldig tot : **21.09.2036**

Niet-asbestveilig

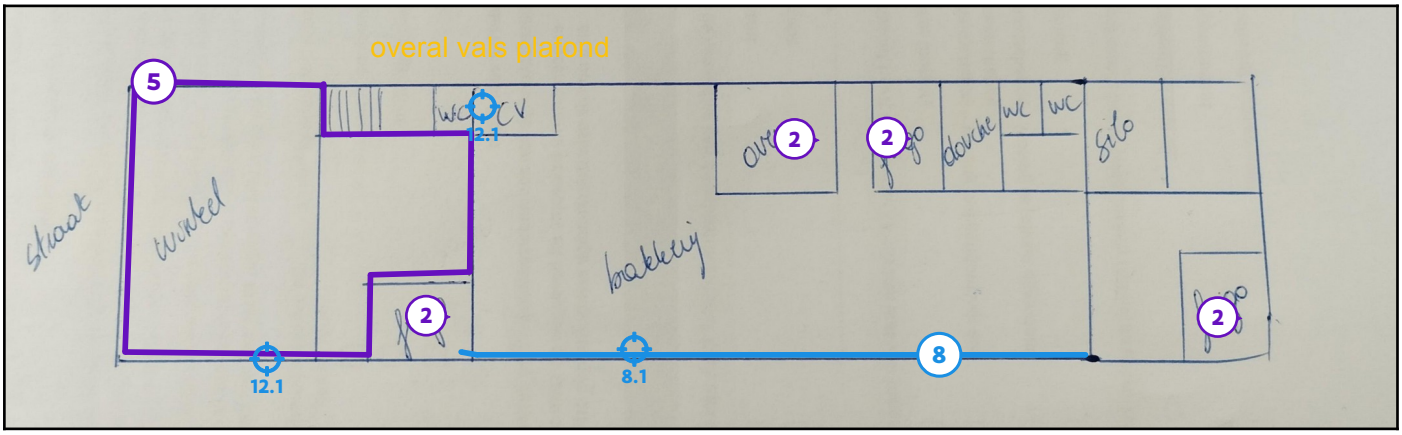
Plan 1.1: gelijkvloers

Beschrijving	Type	Actie
2. frigo's en ovens: niet waarneembare onderdelen	Beperking	-
4. Valse plafonds	Advies	-
5. Valse wanden	Advies	-
8. tegellijm bakkerij	Geen asbest	-
8.1 Code: 06	Puntmonster	-
12. Muurpleister bakkerij	Geen asbest	-
12.1 Code: 03	Mengmonster	-

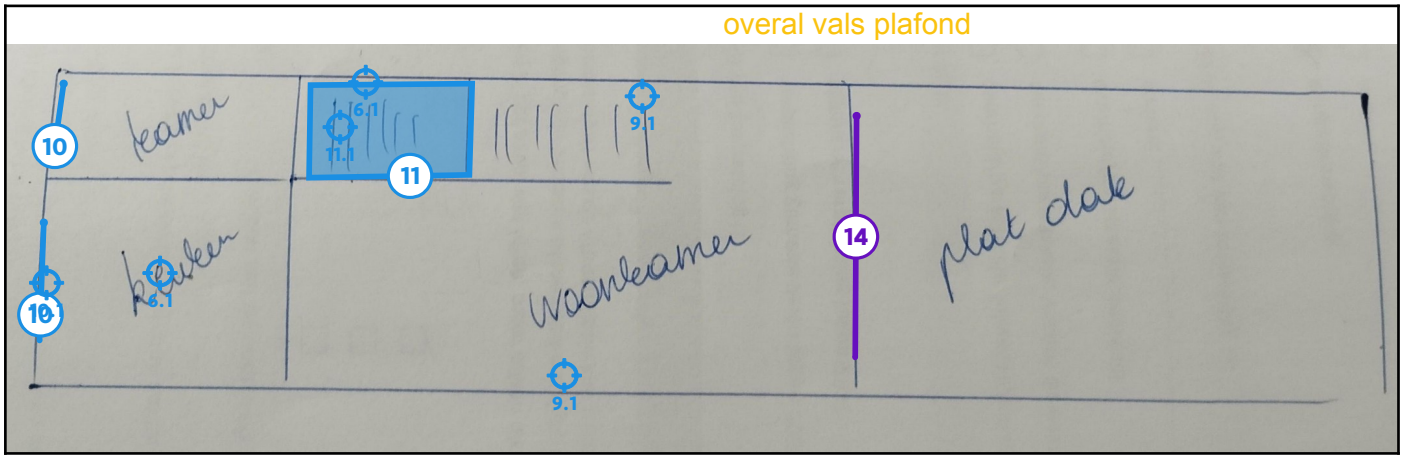
Plan 1.2: 1e verdieping

Beschrijving	Type	Actie
4. Valse plafonds	Advies	-
6. Plafondpleister	Geen asbest	-
6.1 Code: 02	Mengmonster	-
9. Muurpleister woning	Geen asbest	-
9.1 Code: 01	Mengmonster	-
10. Kit kozijn-glas (met staalname) aluminium raam	Geen asbest	-
10.1 Code: 05	Puntmonster	-
11. Vinylzeil trap	Geen asbest	-
11.1 Code: 04	Puntmonster	-
14. Kit niet verdacht (visueel vastgesteld)	Overige ruimte of materiaal	-

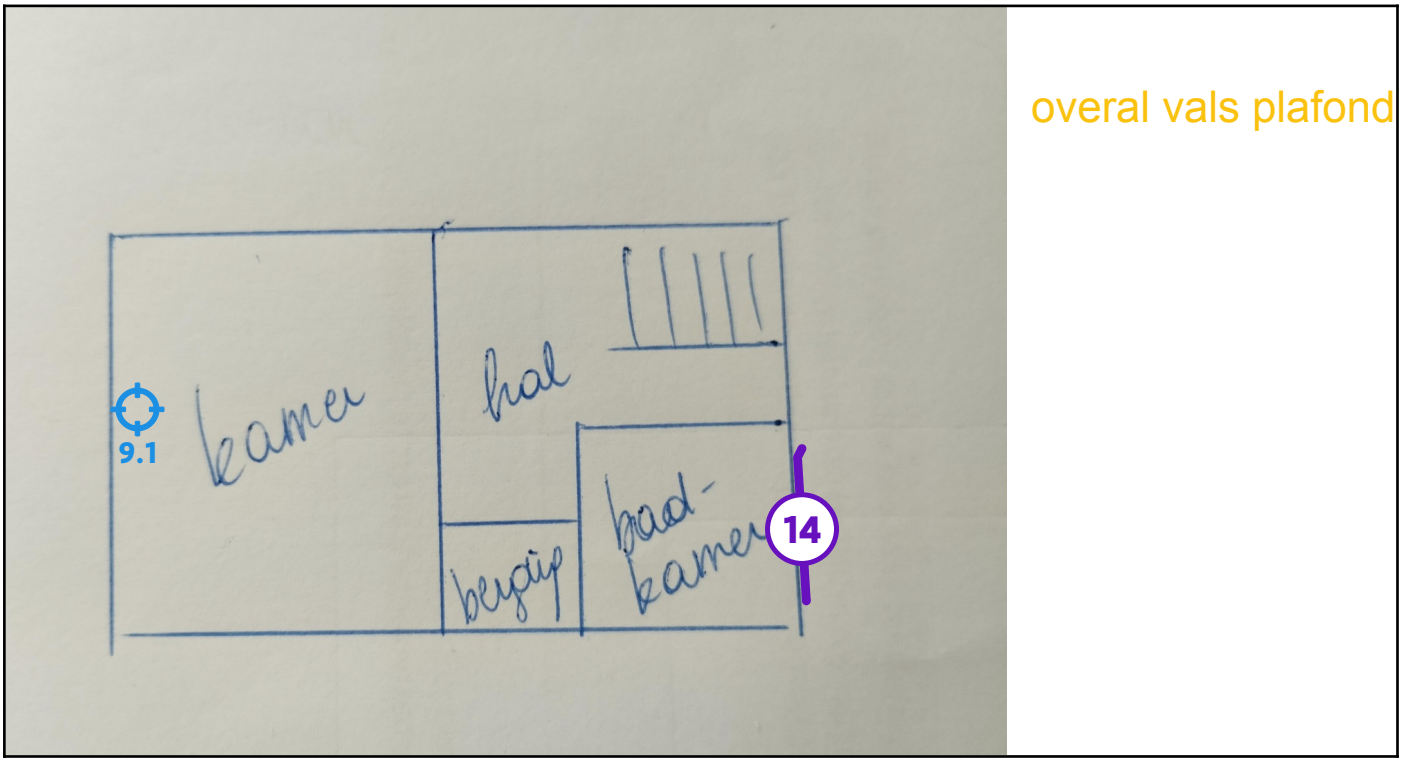
Plan 1.3: 2e verdieping

Beschrijving	Type	Actie
4. Valse plafonds	Advies	-
9. Muurpleister woning	Geen asbest	-
9.1 Code: 01	Mengmonster	-
14. Kit niet verdacht (visueel vastgesteld)	Overige ruimte of materiaal	-

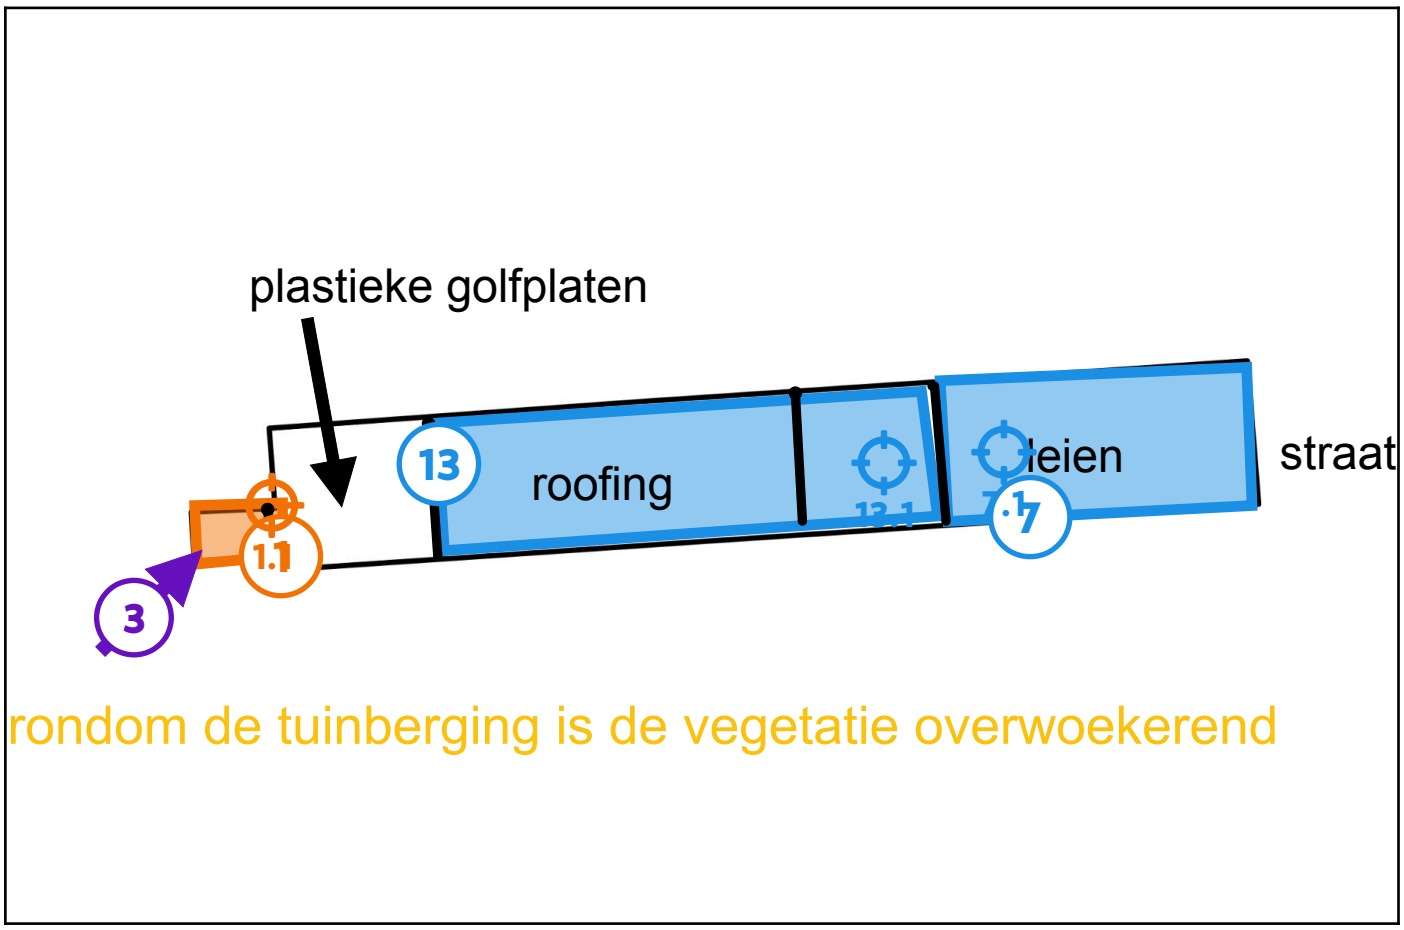
Plan 1.4: Hoofdgebouw plan dak

Beschrijving	Type	Actie
1. Golfplaten (met staalname)	Asbestmateriaal	Verwijderen
1.1 Code: 09	Puntmonster	-
3. Overwoekerende vegetatie	Beperking	-
7. Dak/gevelleien (met staalname)	Geen asbest	-
7.1 Code: 08	Puntmonster	-
13. Roofing (met staalname)	Geen asbest	-
13.1 Code: 07	Puntmonster	-

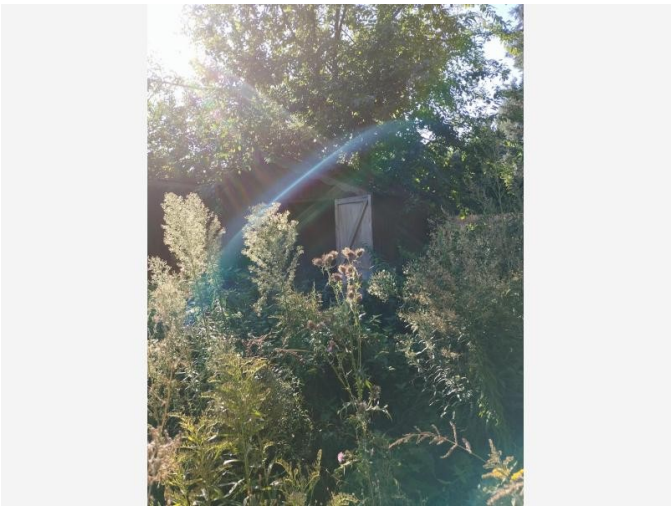
Fiche 3: Overwoekerende vegetatie

Reden: Overwoekerende vegetatie

Uitleg van de asbestdeskundige: Middellange termijnbeperking : De tuin is in grote mate overwoekerd en zal door een nieuwe eigenaar vrij gemaakt worden van vegetatie.

Hierdoor is het perceel niet voldoende inspecteerbaar . Mogelijks zijn er asbestverdachte materialen niet opgemerkt.

Dit kan niet handmatig opgelost worden , hiervoor zal mechanisch materiaal voor gebruikt dienen te worden.

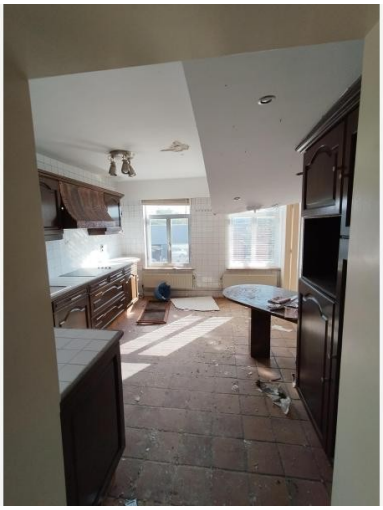
Fiche 4: Valse plafonds

Plafonds zijn afgewerkt met valse plafonds in plaatmateriaal. Het is niet duidelijk of er pleisterwerk of ander verdacht asbestmateriaal aanwezig is achter / op deze valse plafonds, het is aangewezen om bijkomend onderzoek uit te voeren bij werken. Zonder destructieve handeling is het niet mogelijk om na te gaan of er asbesthoudende materialen aanwezig zijn achter de plafond afwerking. Als bij sloop of renovatie blijkt dat er achter deze plafonds nog pleisterwerk of asbest verdachte toepassingen aanwezig zijn, moet dit bemonsterd worden.

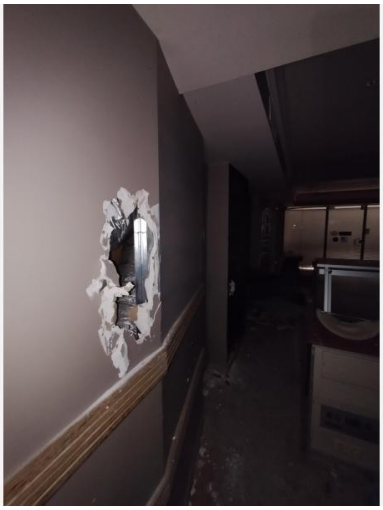
Fiche 5: Valse wanden

binnenwanden zijn afgewerkt met valse wanden. Het is niet duidelijk of er pleisterwerk of asbest toepassingen aanwezig zijn achter/op deze valse wanden, het is aangewezen om bijkomend onderzoek uit te voeren bij werken.

Zonder destructieve handeling is het niet mogelijk om na te gaan of er asbesthoudende materialen aanwezig zijn achter de wand afwerking. Als bij sloop of renovatie blijkt dat er achter deze wanden nog pleisterwerk of asbest verdachte toepassingen aanwezig zijn, moet dit bemonsterd worden.

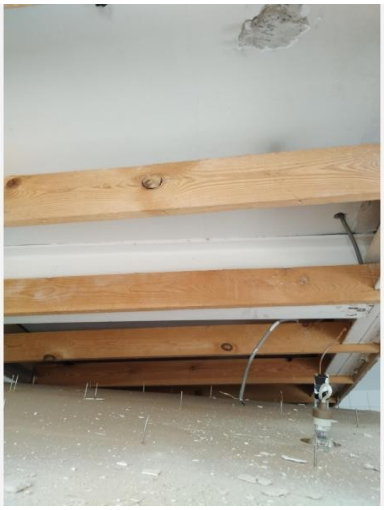
Fiche 6: Plafondpleister

Geen asbest

#	Type	Referentie	Resultaat
6.1	Mengmonster	02	Geen asbest

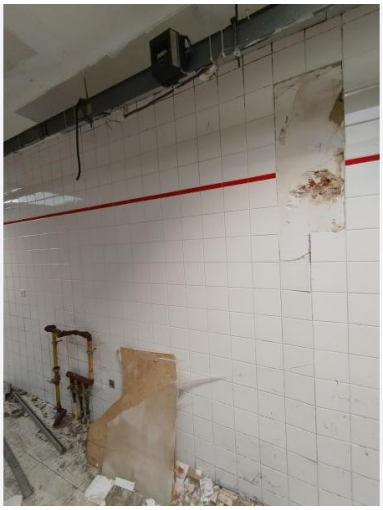
Fiche 8: tegellijm bakkerij

Geen asbest

#	Type	Referentie	Resultaat
8.1	Puntmonster	06	Geen asbest

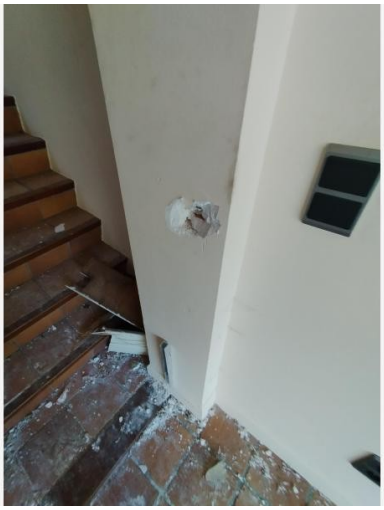
Fiche 9: Muurpleister woning

Geen asbest

#	Type	Referentie	Resultaat
9.1	Mengmonster	01	Geen asbest

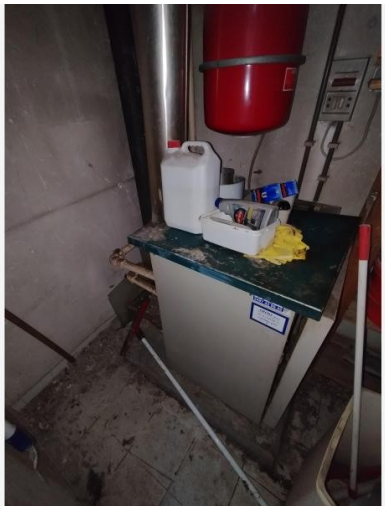
Beschrijving	Notitie	Terug te vinden op plannen
Fiche 17: cv geen info te vinden op het toestel	er is geen informatie te vinden van de cv-ketel. laat deze controleren door een erkende firma.	-
