Asbestinventarisattest

Nekkerspoelstraat 215, 2800 Mechelen

Attestnummer : **20261022-000284.000**
Uitgegeven op : **22.10.2026**
Geldig tot : **Onbeperkt** (tenzij de toestand wijzigt)

Asbestveilig (maar mogelijk niet asbestvrij)

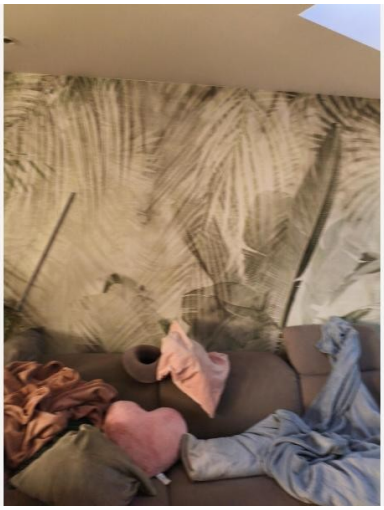
Fiche 1: Valse wanden

Bepaalde binnenwanden zijn afgewerkt met valse wanden uit gipskarton. Het is niet duidelijk of er pleisterwerk of asbest toepassingen aanwezig zijn achter/op deze valse wanden, het is aangewezen om bijkomend onderzoek uit te voeren bij werken.

Zonder destructieve handeling is het niet mogelijk om na te gaan of er asbesthoudende materialen aanwezig zijn achter de wand afwerking. Als bij sloop of renovatie blijkt dat er achter deze wanden nog pleisterwerk of asbest verdachte toepassingen aanwezig zijn, moet dit bemonsterd worden.

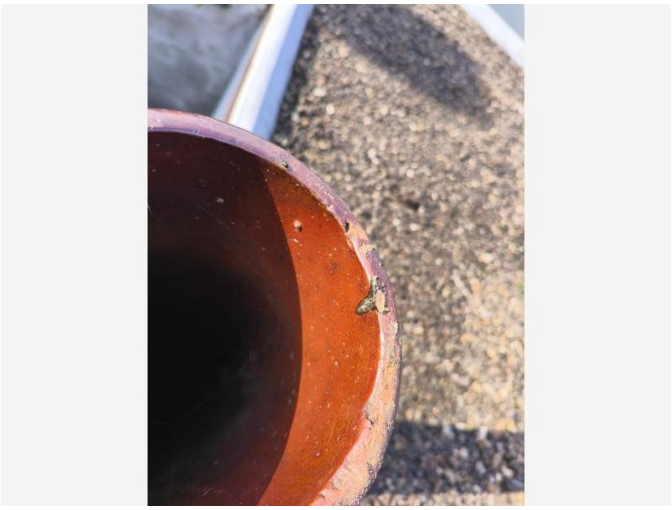
Beschrijving	Notitie	Terug te vinden op plannen
Fiche 7: Schouwbuis uit grez	De schouwbuis werd gecontroleerd. deze bestaat uit grez en bevat geen asbest verdachte materialen.	Plan 1.7: Hoofdgebouw plan
Fiche 8: Rookgaskanalen op het dak	De rookgaskanalen zijn niet-asbestverdacht.	Plan 1.8: Hoofdgebouw plan
Fiche 9: Kit aan de ramen	De kit aan de ramen is niet asbestverdacht.	Plan 1.3: Gelijkvloers woning Plan 1.5: Eerste verdiep
Fiche 10: Dakbedekking bestaande uit pannen	De dakbedekking is niet-asbestverdacht.	Plan 1.10: Hoofdgebouw plan
Fiche 11: CV Ketel niet verdacht	De CV ketel werd gecontroleerd(2018) en is niet asbest verdacht geen risico bouwjaar.	Plan 1.2: Gelijkvloers woning
Fiche 12: epdm rubber plat dak	Het plat dak heeft een epdm rubber en deze is niet asbest verdacht. Het is niet duidelijk of er asbestverdachte onderlagen aanwezig. Het is aangewezen om extra controle uit te voeren bij eventuele renovatiewerken. De vermelde oppervlaktes, diktes en volumes betreffen een beredeneerde schatting. Er worden geen rechten verleend aan deze oppervlaktes/diktes/volumes.	Plan 1.8: Hoofdgebouw plan

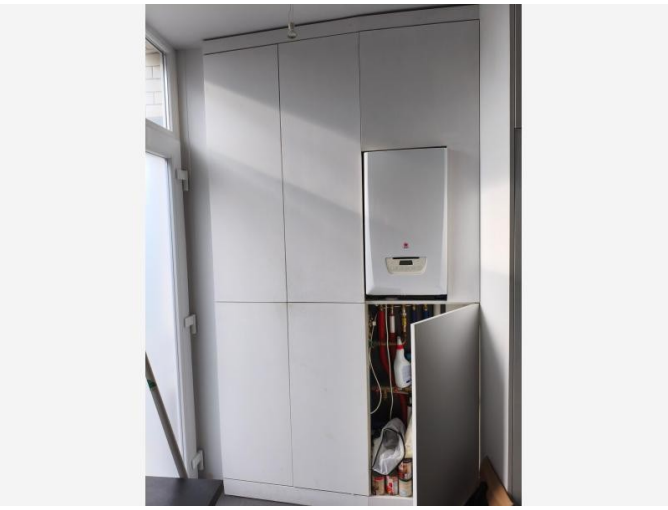
Beschrijving	Notitie	Terug te vinden op plannen
Fiche 13: leiding isolatie	Er is geen asbestvedachte leidingisolatie aanwezig op het inspectiegebied	Plan 1.2: Gelijkvloers woning
Fiche 14: Geen asbestverdacht onderdak aangetroffen	Na het optillen van een pan werd geen asbestverdacht onderdak aangetroffen. Dit betekent niet dat er geen onderdak aanwezig kan zijn op plaatsen die niet gecontroleerd werden. Bij werken, laat een eventueel aangetroffen onderdak controleren op aanwezigheid van asbest.	Plan 1.9: Hoofdgebouw plan
Fiche 15: liftinfrastructuur (niet aanwezig)	liftinfrastructuur (niet aanwezig) in het inspectie gebied.	-
