Asbestinventarisattest

Eksterstraat 7, 3150 Haacht

Attestnummer : **20261123-000537.000**
Uitgegeven op : **23.11.2026**
Geldig tot : **23.11.2036**

Niet-asbestveilig

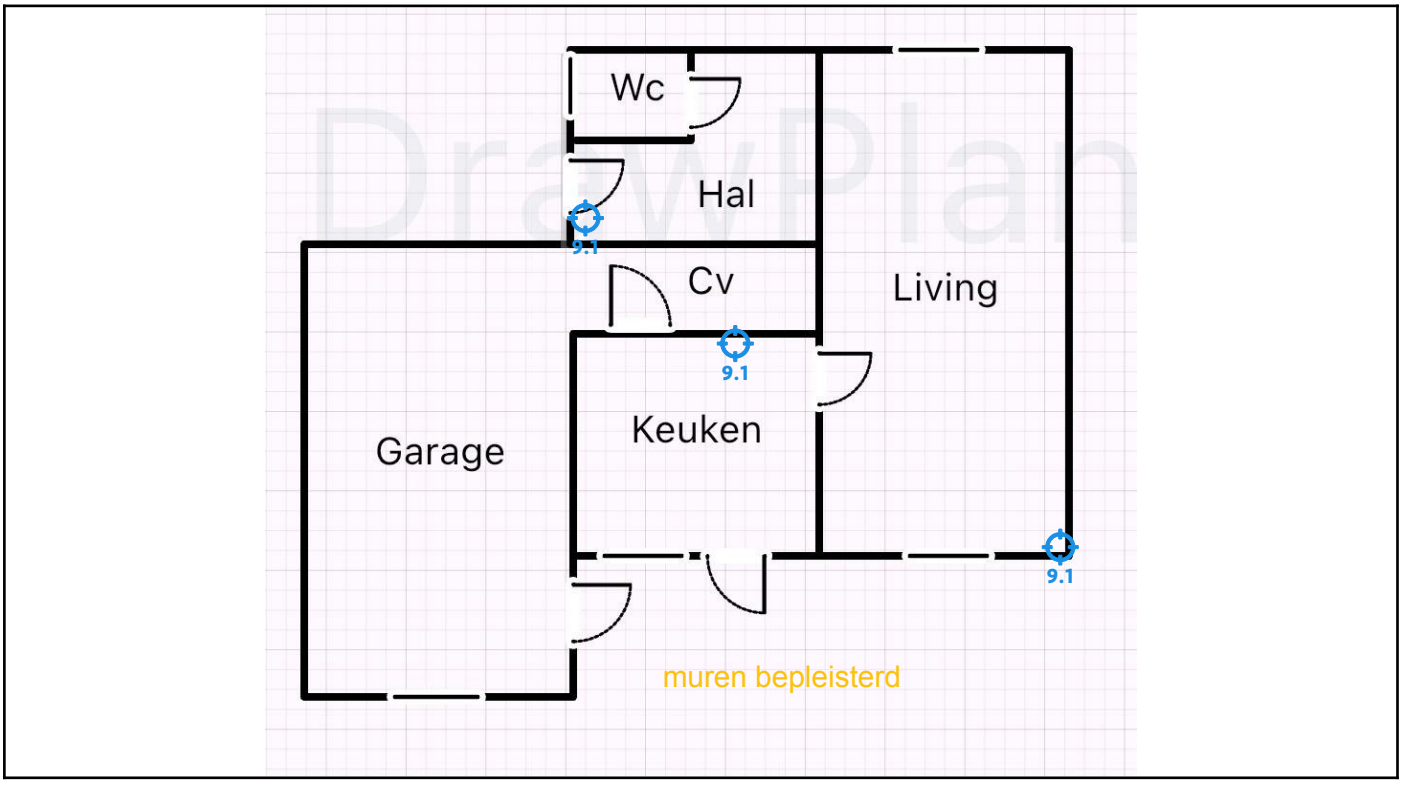
Plan 1.1: Plan gelijkvloers wanden

Beschrijving	Type	Actie
9. Muurpleister	Geen asbest	-
9.1 Code: 1	Mengmonster	-

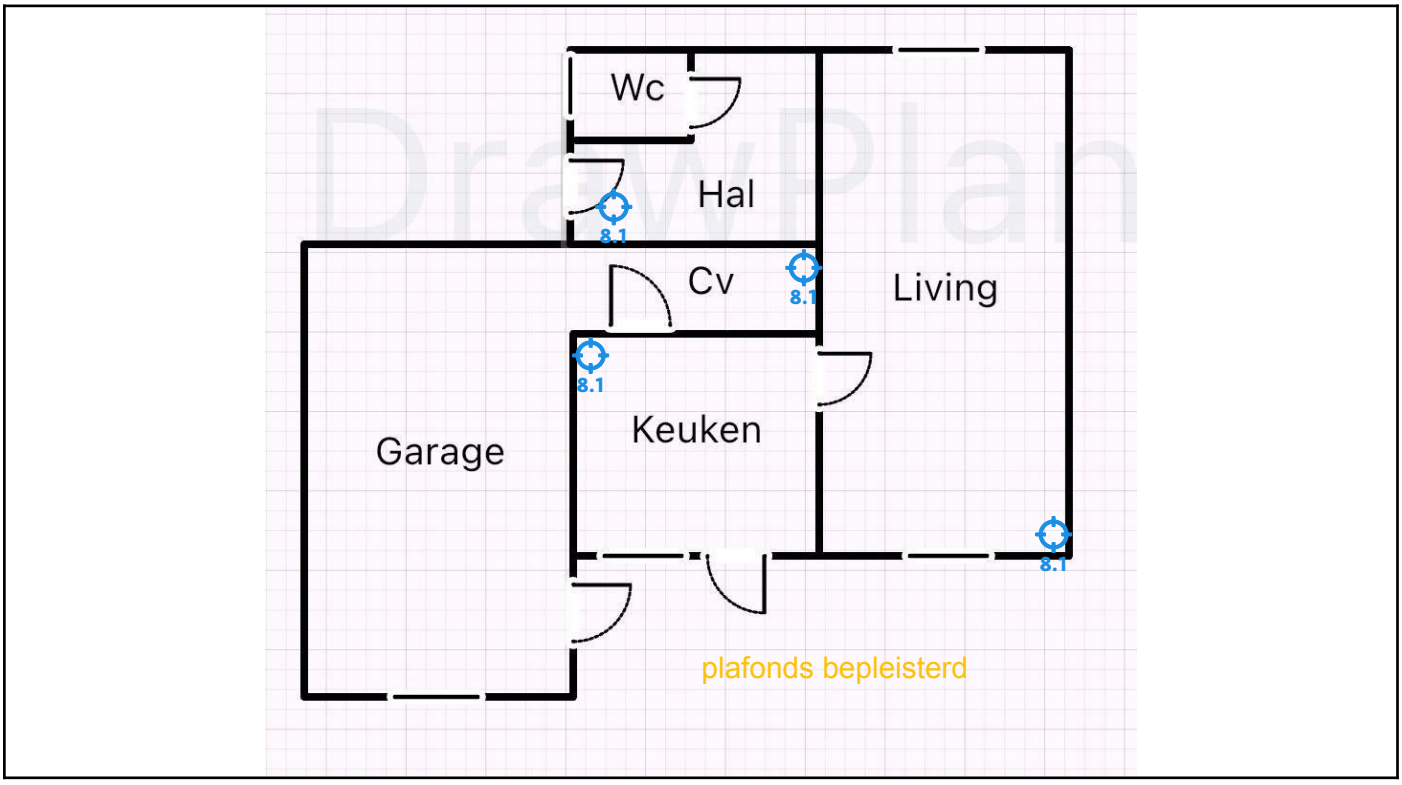
Plan 1.2: Plan gelijkvloers plafonds

Beschrijving	Type	Actie
8. Plafondpleister	Geen asbest	-
8.1 Code: 2	Mengmonster	-

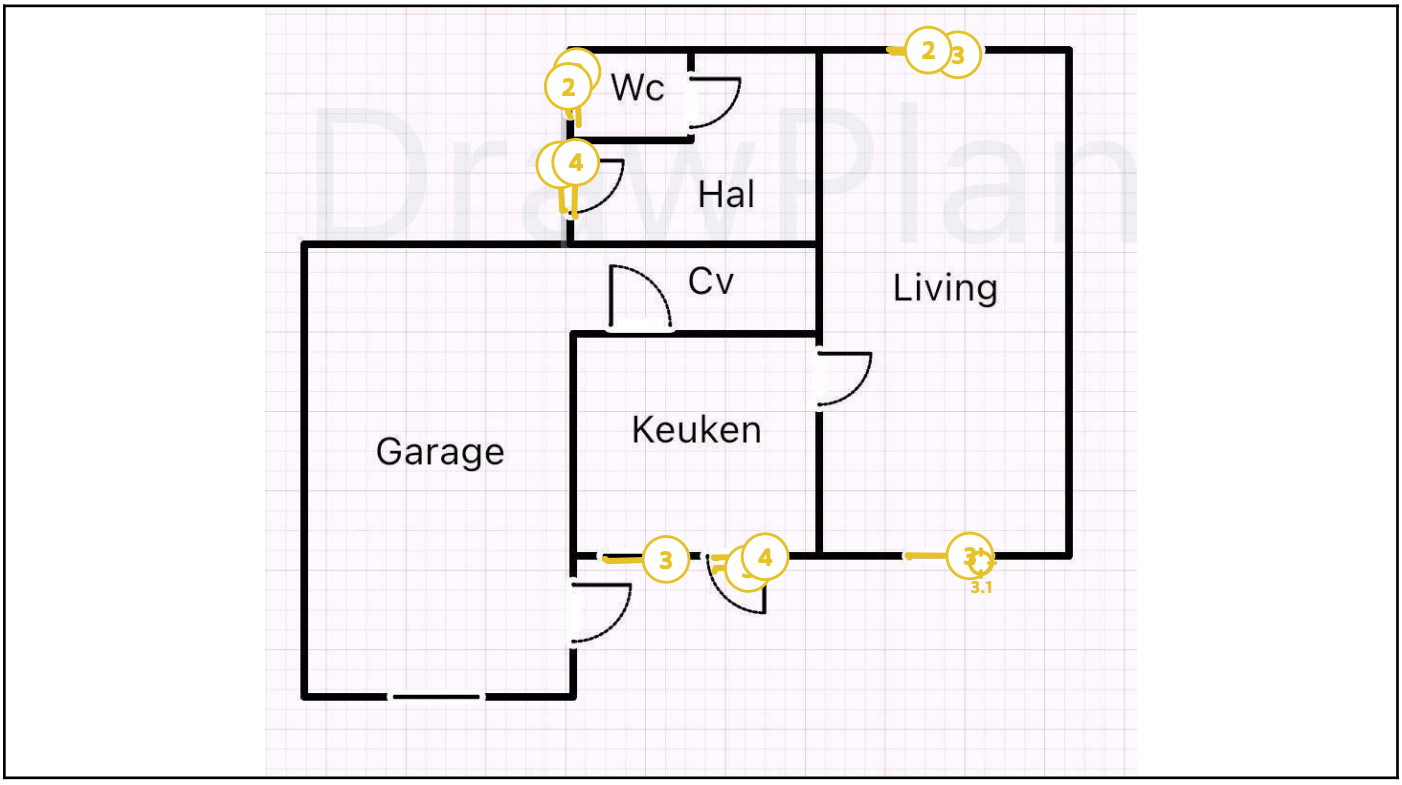
Plan 1.3: Plan gelijkvloers

Beschrijving	Type	Actie
2. Venstertablet binnen (massal)	Asbestmateriaal	Zorgvuldig beheren
3. Kit kozijn-raam (met staalname) aluminium raam	Asbestmateriaal	Zorgvuldig beheren
3.1 Code: 4	Puntmonster	-
4. Glasal (visueel vastgesteld)	Asbestmateriaal	Zorgvuldig beheren

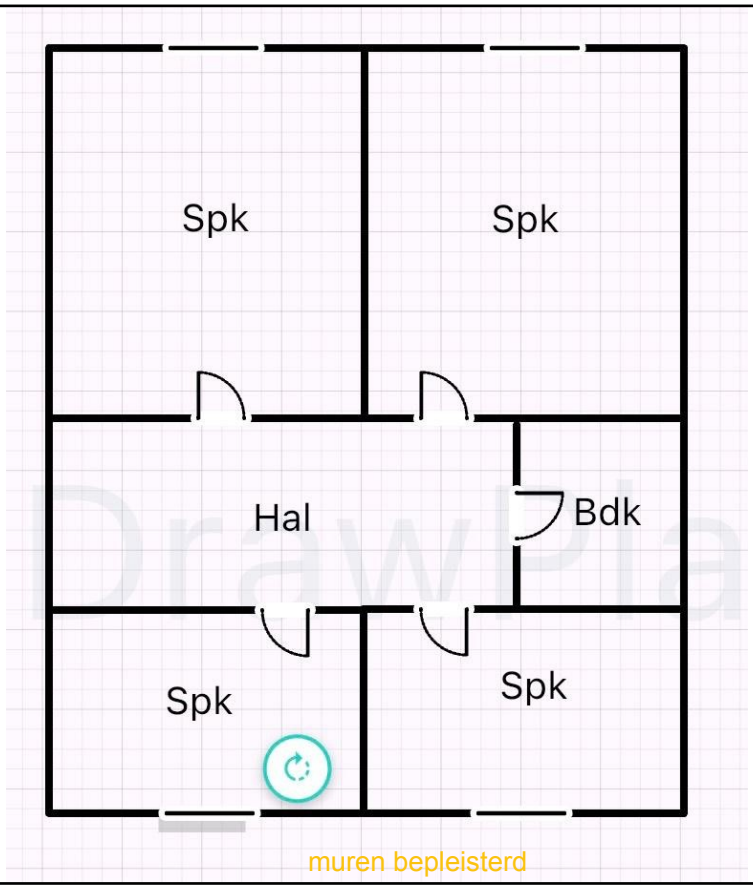
Plan 1.4: Plan v+1 wanden

Beschrijving	Type	Actie
9. Muurpleister	Geen asbest	-

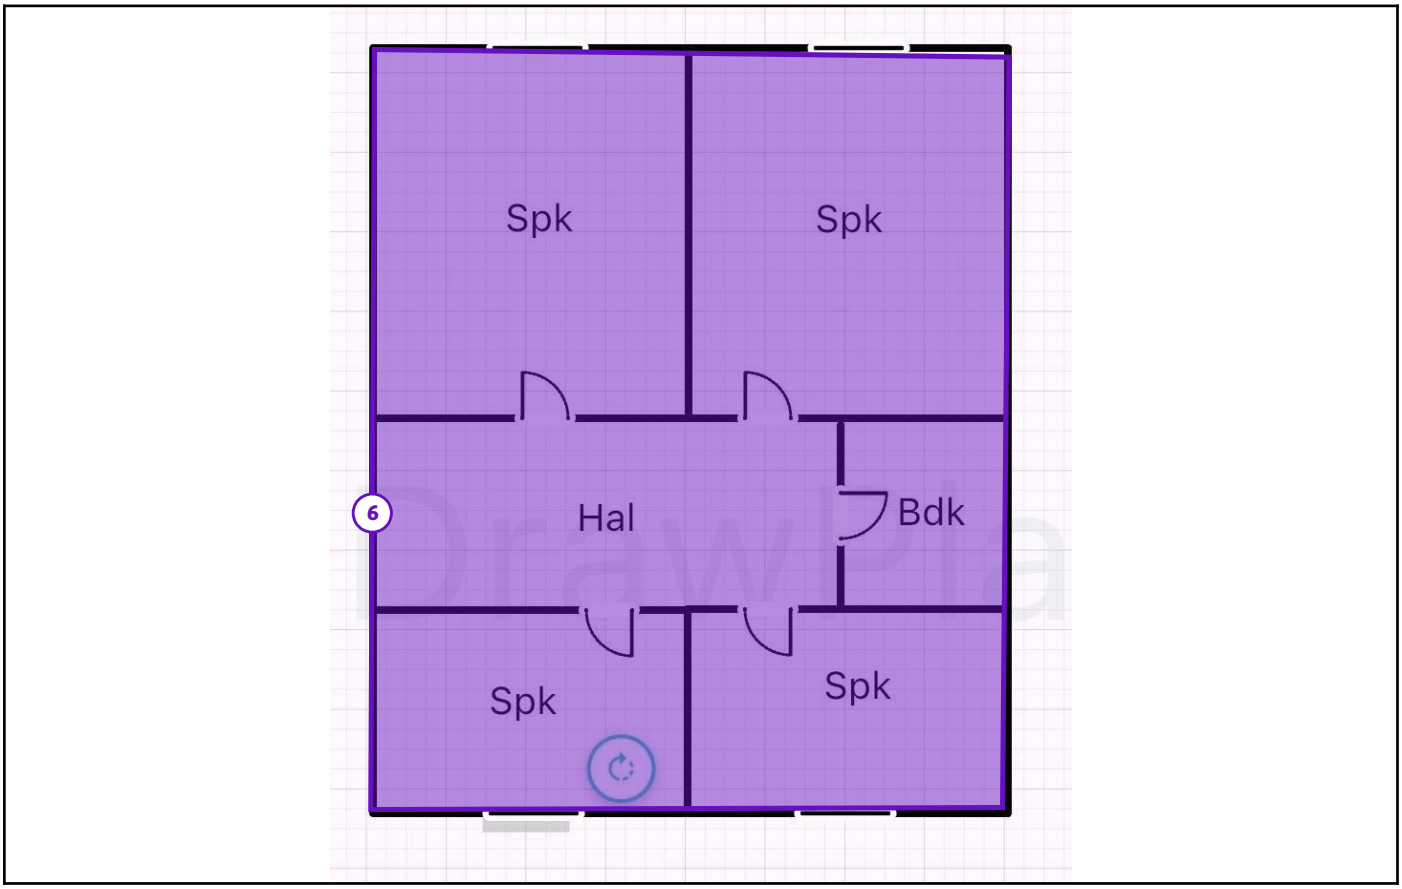
Plan 1.5: Plan v+1 plafonds

Beschrijving	Type	Actie
6. Valse plafonds 1	Advies	-

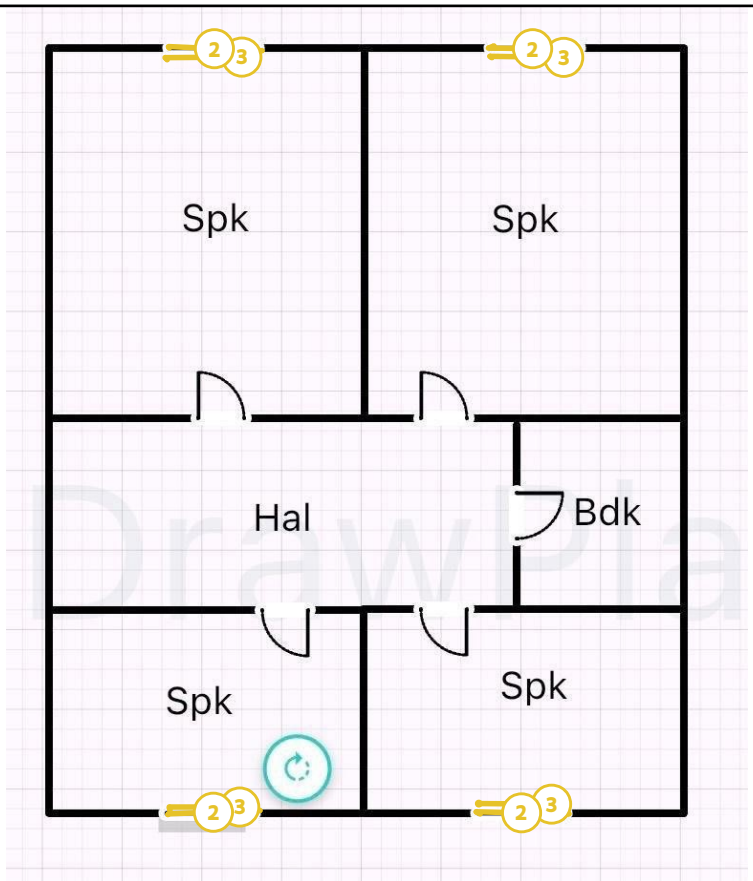
Plan 1.6: Plan v+1

Beschrijving	Type	Actie
2. Venstertablet binnen (massal)	Asbestmateriaal	Zorgvuldig beheren
3. Kit kozijn-raam (met staalname) aluminium raam	Asbestmateriaal	Zorgvuldig beheren

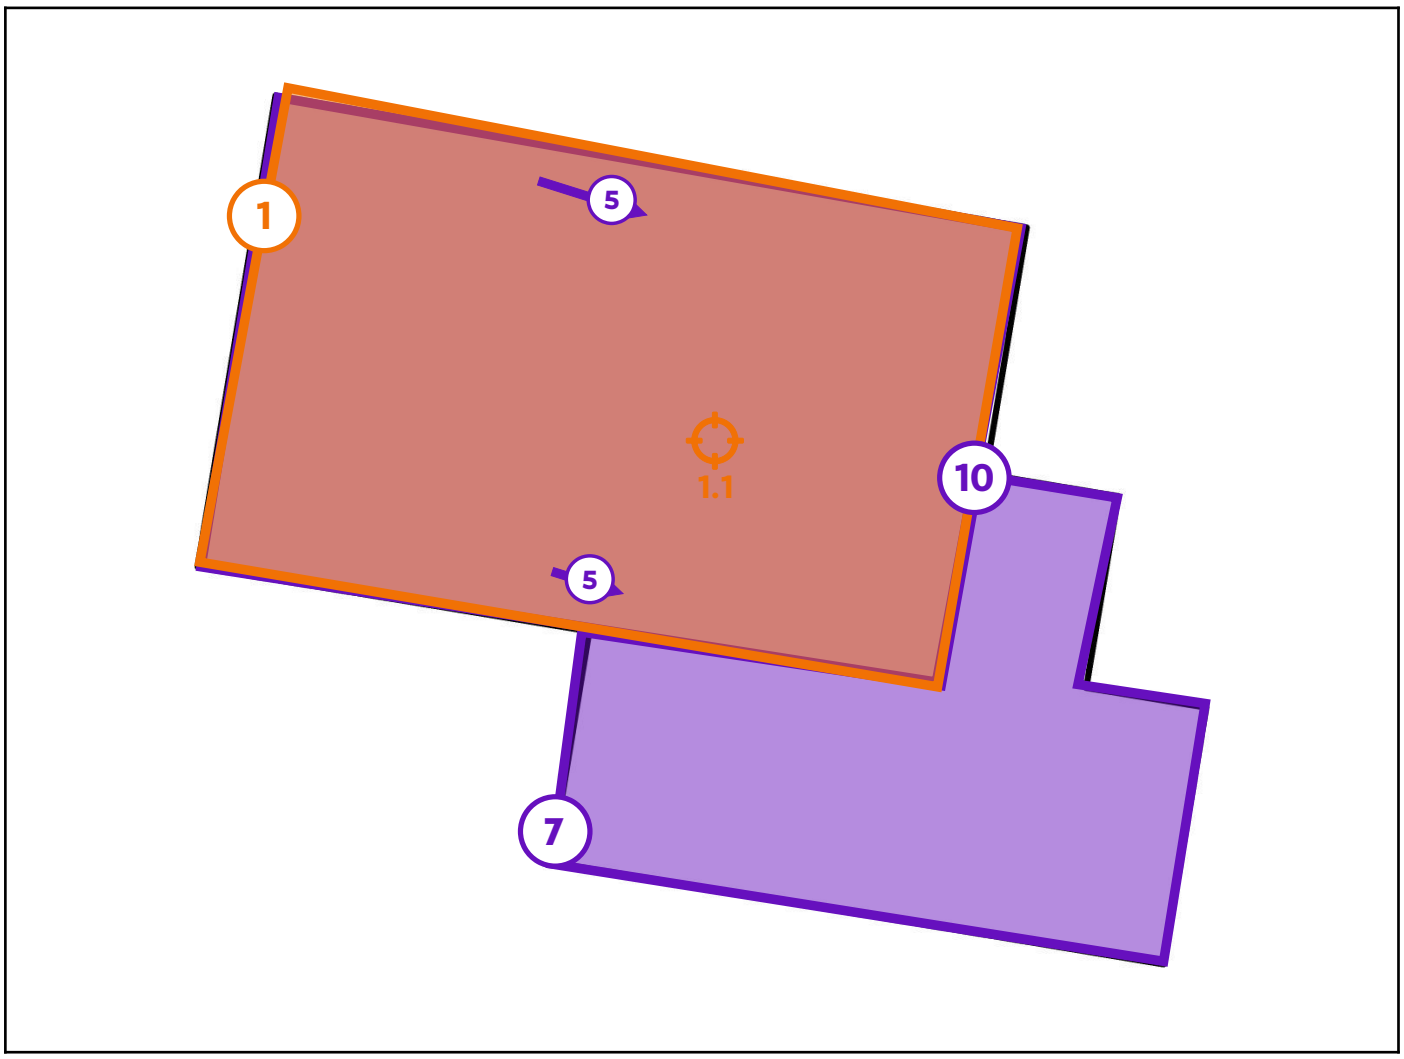
Plan 1.8: Woning plan

Beschrijving	Type	Actie
1. Dakleien (met staalname)	Asbestmateriaal	Verwijderen
1.1 Code: 3	Puntmonster	-
5. Schouw op het dak (beperkingsfiche)	Beperking	-
7. Epdm plat dak (niet verdacht)	Advies	-
10. Onderdak niet verdacht	Overige ruimte of materiaal	-

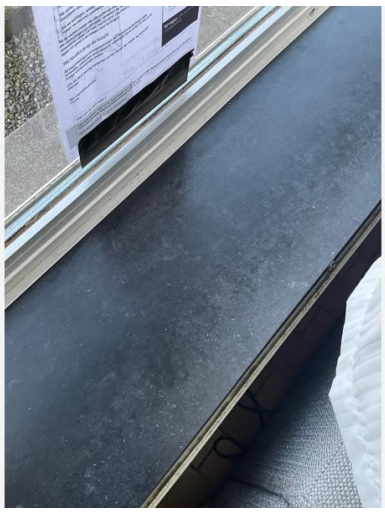
Fiche 2: Venstertablet binnen (massal)

Het asbestmateriaal valt onder de mijlpaal van 2040.

Eindbeoordeling materiaalrisico	Laag materiaalrisico en/of verlaagde kans op vezelvrijgave

Beschrijving	Venstertablet binnen (massal)
Omgeving	Binnen
Primaire drager	Wandopening verticaal (raam, deur, ...)
Asbestmateriaal	Plaat, paneel, tablet - Type Massal
Bindmiddel van asbestmateriaal	Cement
Gebondenheid op basis van bindmiddel	Hecht
Hoeveelheid (oppervlakte - dikte - aantal)	• 2,00 m^2 - 3,00 cm - 1 stuk
Totaal volume	0,06 m^3
Eenvoudig bereikbaar	Ja
Bevestigingswijze	• Verlijmd, ingegoten, versmeerd
Identificatiemethode	De asbestdeskundige beoordeelt het materiaal als asbesthoudend, en dit zonder monstername.
Destructieve handeling voor identificatie	Nee
Opmerking	Visueel verdacht beschouwd. Aantal stuks 6 De vermelde oppervlaktes, diktes, gewichten en volumes betreffen een beredeneerde schatting. Er worden geen rechten verleend aan deze oppervlaktes/diktes/volumes.

Zorgvuldig beheren

- Zorg voor een veilig beheer. Vermijd het beschadigen van het asbestmateriaal. Controleer de toestand jaarlijks op wijzigingen.
- Voer bijkomende staalname(s) uit.

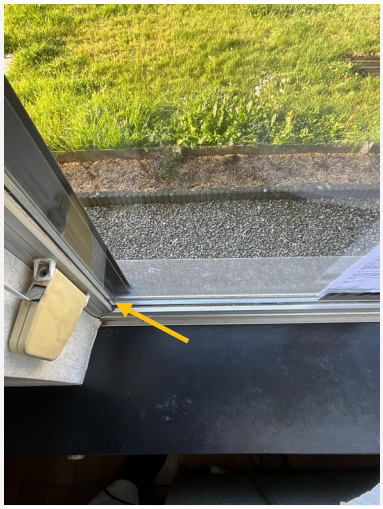
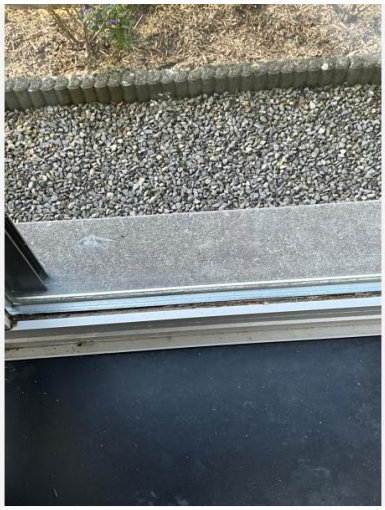
Fiche 3: Kit kozijn-raam (met staalname) aluminium raam

Het asbestmateriaal valt onder de mijlpaal van 2040.

Eindbeoordeling materiaalrisico	Laag materiaalrisico en/of verlaagde kans op vezelvrijgave

#	Type	Referentie	Resultaat
3.1	Puntmonster	4	Chrysotiel

Beschrijving	Kit kozijn-raam (met staalname) aluminium raam
Omgeving	Grenst aan binnen- en buitenlucht
Primaire drager	Wandopening verticaal (raam, deur, ...)
Asbestmateriaal	In-situ afwerkingslagen - Pasta, stopverf, voegsel, stopsel, vulsel, mastiek, kitten, ...
Bindmiddel van asbestmateriaal	Kitten, mastiek, pasta
Gebondenheid op basis van bindmiddel	Hecht
Hoeveelheid (lengte - aantal)	• 65,00 m - 1 stuk
Totale lengte	65,00 m
Eenvoudig bereikbaar	Ja
Bevestigingswijze	• Verlijmd, ingegoten, versmeerd
Identificatiemethode	Een monstername door de asbestdeskundige met laboanalyse door een asbestlabo.
Destructieve handeling voor identificatie	Nee
Opmerking	Notitie hoeveelheden betreft +/- 65 lm Het gewicht en lm is een beredeneerde schatting. Er worden geen rechten verleend aan deze oppervlaktes. De dikte is een schatting die voorkomt uit de monsterplaatsen en is daarom niet altijd representatief.

Zorgvuldig beheren

- Zorg voor een veilig beheer. Vermijd het beschadigen van het asbestmateriaal. Controleer de toestand jaarlijks op wijzigingen.

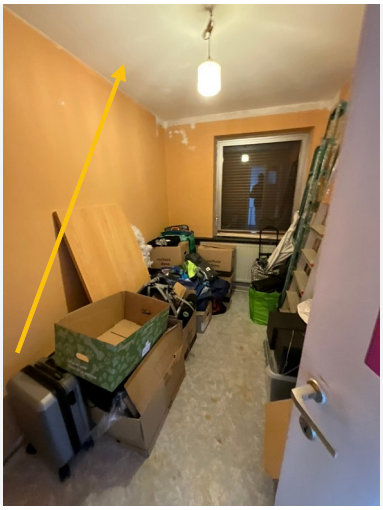
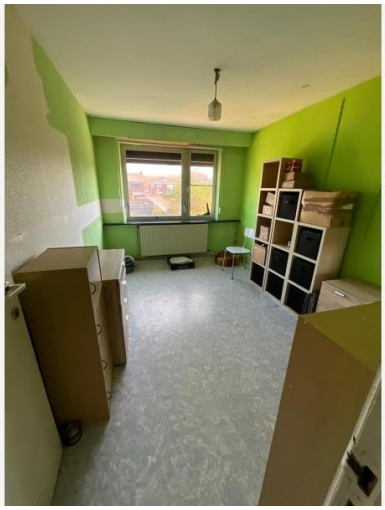
Fiche 6: Valse plafonds 1

De valse plafonds bestaan uit houtwerk en gyproc. Het is niet duidelijk of er achteraan nog asbesthoudende materialen aanwezig zijn. Extra onderzoek bij werken is aangewezen.

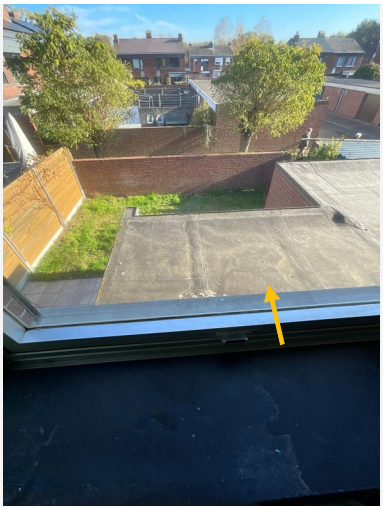
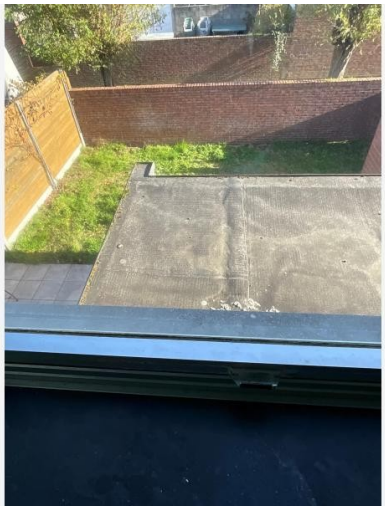
Fiche 7: Epdm plat dak (niet verdacht)

De roofing werd vernieuwd in ... door firma ..., cfr. factuur dd. ..... (zie bewijsdocumenten). We nemen aan dat bitumen geplaatst na 2001 niet asbesthoudend zijn. Het is niet duidelijk of er asbestverdachte onderlagen aanwezig. Het is aangewezen om extra controle uit te voeren bij eventuele renovatiewerken. De vermelde oppervlaktes, diktes en volumes betreffen een beredeneerde schatting. Er worden geen rechten verleend aan deze oppervlaktes/diktes/volumes.

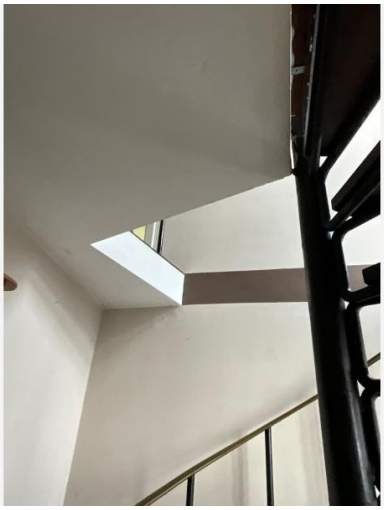
Fiche 8: Plafondpleister

Geen asbest

#	Type	Referentie	Resultaat
8.1	Mengmonster	2	Geen asbest
