Asbestinventarisattest

Westdijk 35B, 2830 Willebroek

Attestnummer : **20261105-000444.000**
Uitgegeven op : **05.11.2026**
Geldig tot : **05.11.2031**

Niet-asbestveilig

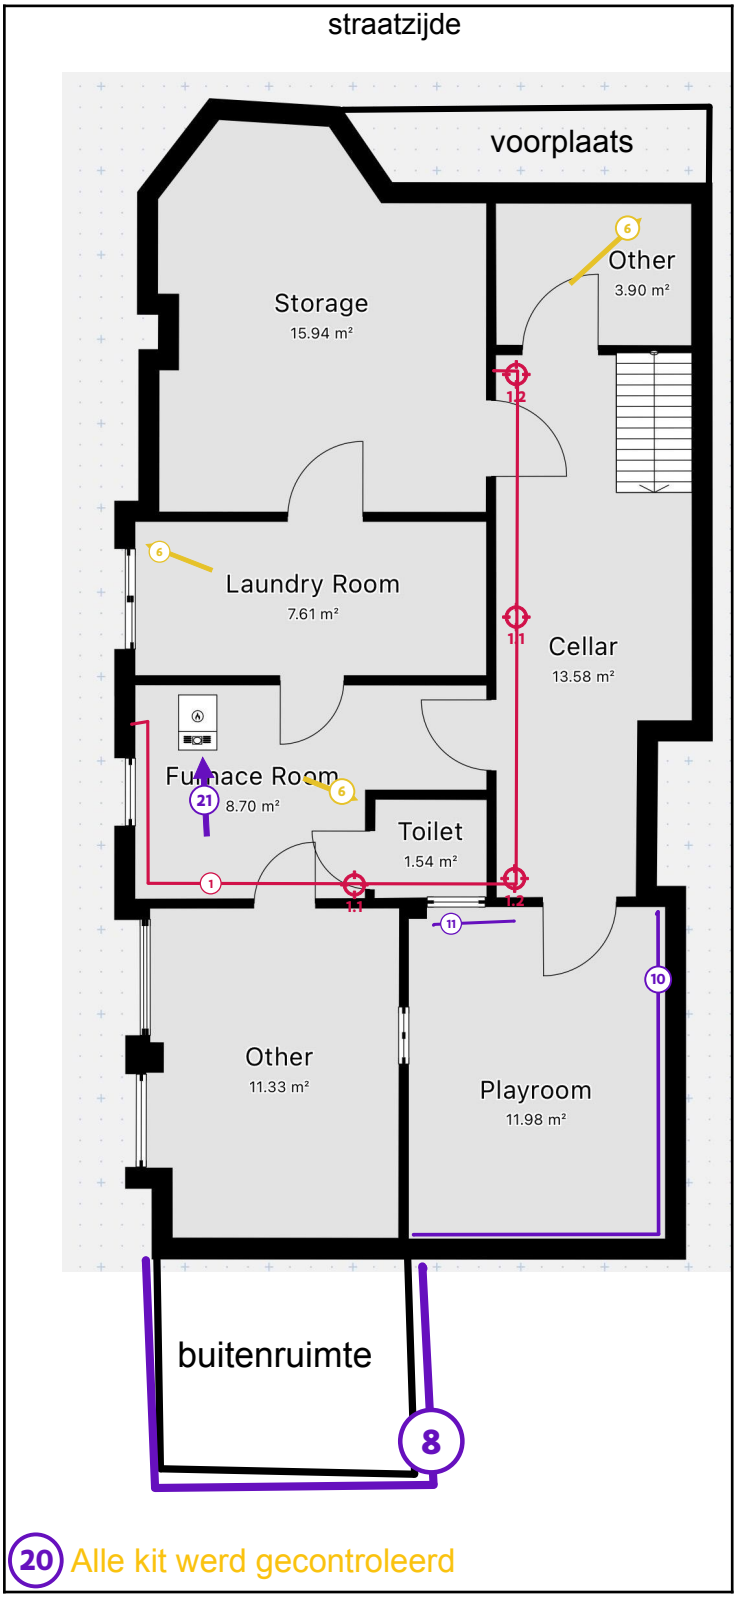
Plan 1.1: Woning plan kelder

1. Leidingisolatie: verdacht bocht/recht (staalname)	Asbestmateriaal	Dringend verwijderen
1.1 Code: 1 leidingiso recht	Mengmonster	-
1.2 Code: 2 leidingiso bocht	Mengmonster	-
6. Bakeliet toep.(schakelaars-stopcontact.-verdeeldozen-radiatorknoppen)	Asbestmateriaal	Zorgvuldig beheren
8. Crepi: niet verdacht	Advies	-
10. Ruimte achter wanden	Advies	-
11. Radiatoren	Advies	-
20. Kit niet verdacht (visueel vastgesteld)	Overige ruimte of materiaal	-
21. CV Ketel niet verdacht	Overige ruimte of materiaal	-

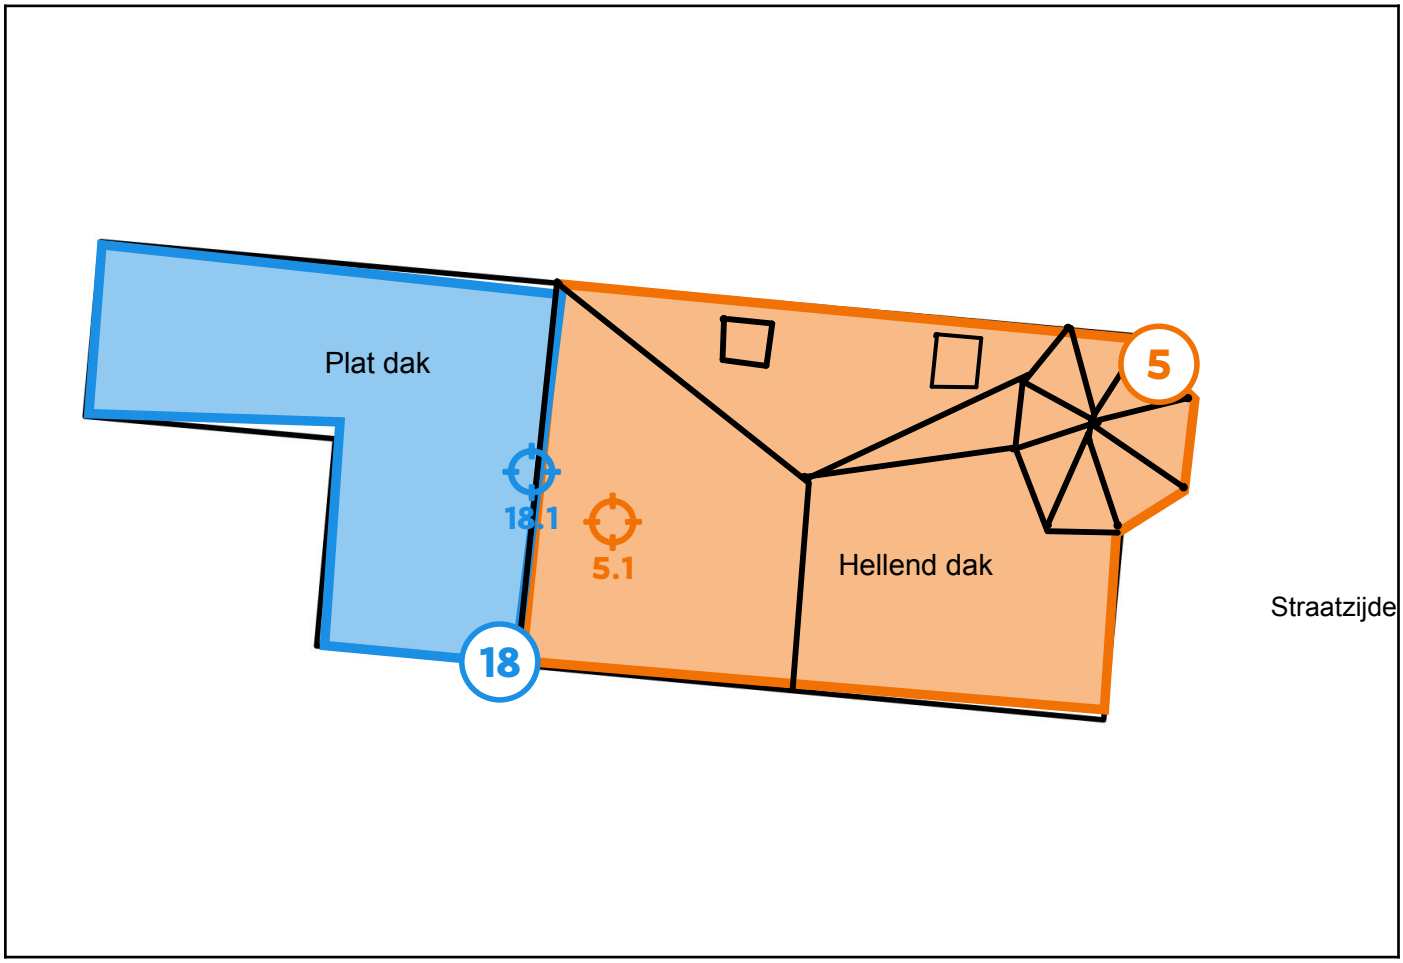
Plan 1.12: Woning plan dak

Beschrijving	Type	Actie
5. Dakleien (met staalname)	Asbestmateriaal	Verwijderen
5.1 Code: 6 dakleien	Puntmonster	-
18. Roofing plat dak woning (met staalname)	Geen asbest	-
18.1 Code: 7 roofing woning	Puntmonster	-

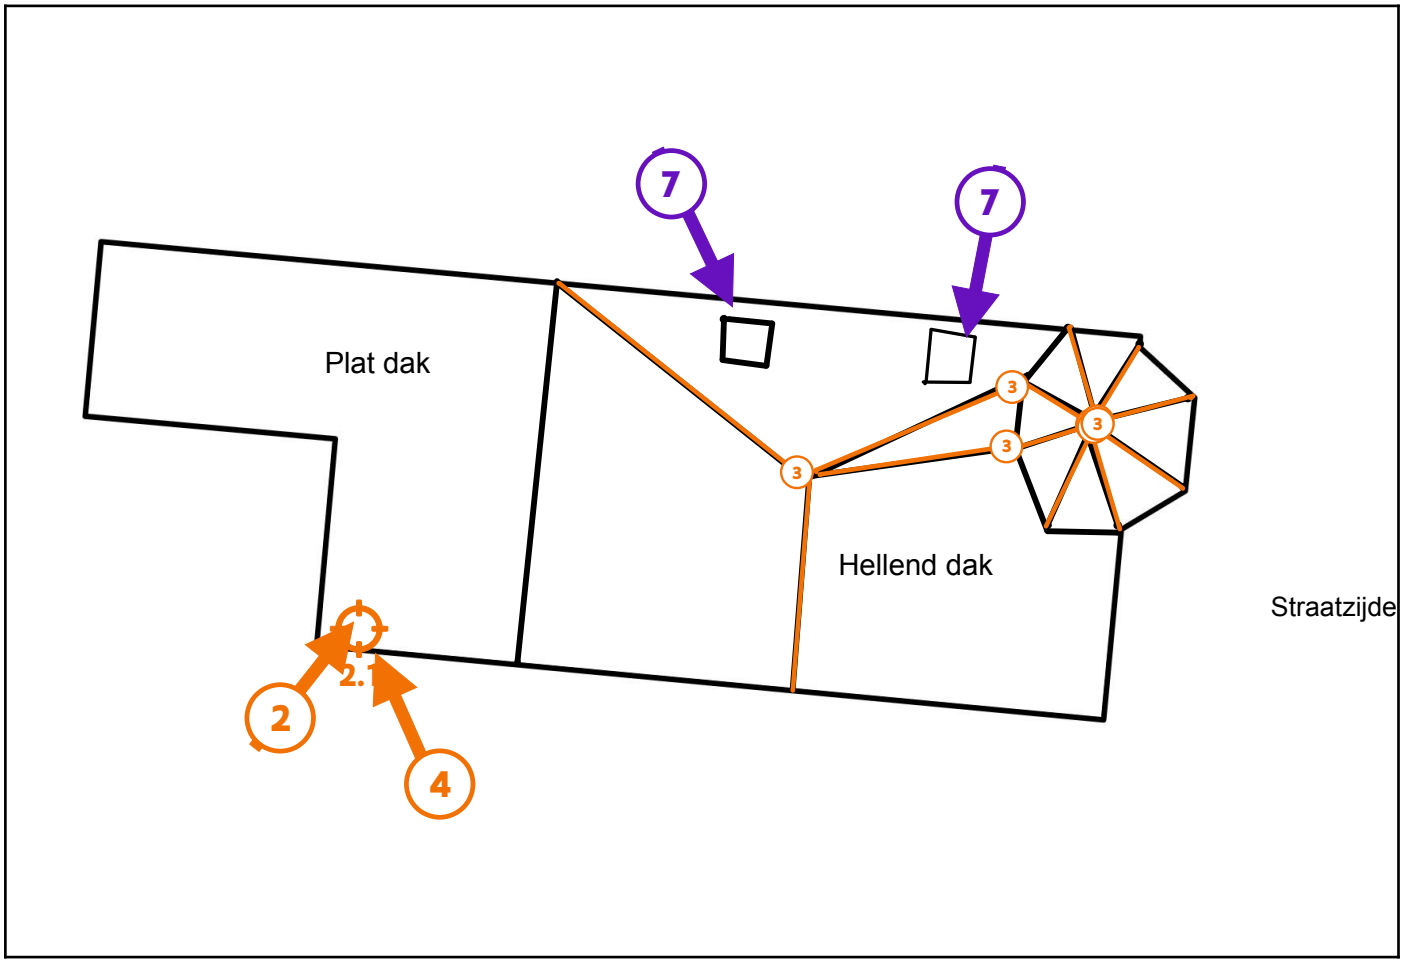
Plan 1.13: Woning plan dak

Beschrijving	Type	Actie
2. Schouwbuis (met staalname)	Asbestmateriaal	Verwijderen
2.1 Code: 9 schouwbuis	Puntmonster	-
3. Nokpannen asbestcement	Asbestmateriaal	Verwijderen
4. Schouwhoed (visueel vastgesteld)	Asbestmateriaal	Verwijderen
7. Schouw op het dak (beperkingsfiche)	Beperking	-

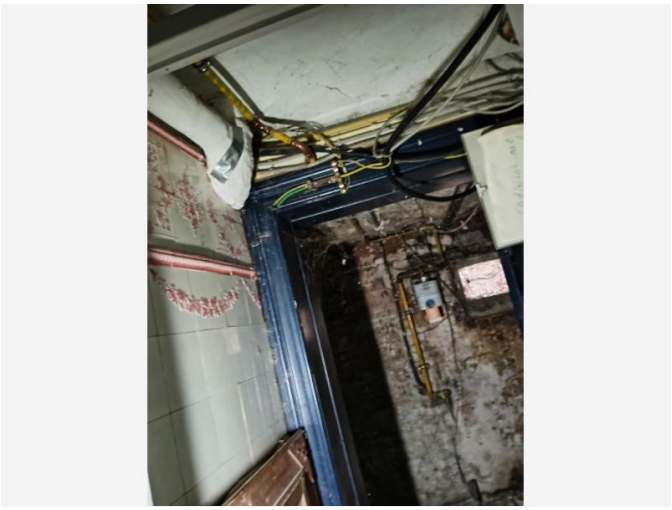
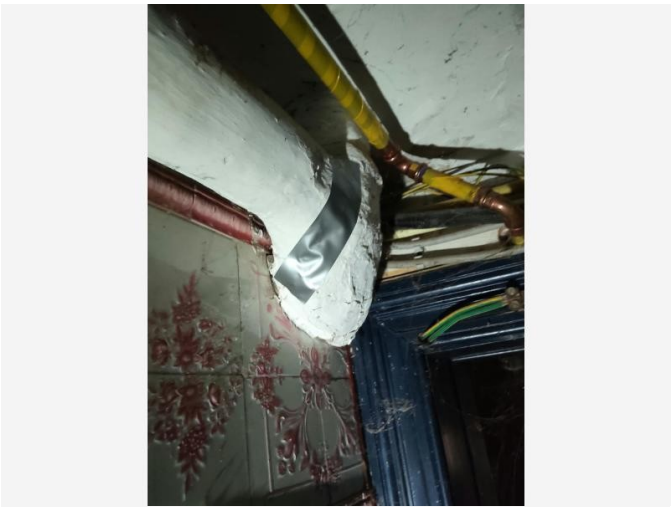
Fiche 1: Leidingisolatie: verdacht bocht/recht (staalname)

Eindbeoordeling materiaalrisico	Hoog materiaalrisico en/of hoge kans op vezelvrijgave
Opmerking	Leidingisolatie bevat op verschillende plaatsen beschadigingen en brokkelt hierbij af.

Gebondenheid	Categorie 2: niet-hechtgebonden met matrix
Asbestsoort (vezeltype)	Alleen chrysotiel aanwezig
Asbestconcentratie	Hoog (>= 50%)
Afschermingsgraad van het gehele materiaal	Geheel of deels vrij aan de binnenlucht, maar geen contact met binnenluchtstromen
Toestand van het materiaal	Zwaar beschadigd, zwaar verweerd

#	Type	Referentie	Resultaat
1.1	Mengmonster	1 leidingiso recht	Chrysotiel
1.2	Mengmonster	2 leidingiso bocht	Chrysotiel

- Sluit de ruimte luchtdicht af en vermijd het betreden van de ruimte.
- Scherm in afwachting van verwijdering het asbestmateriaal af van luchtstromingen en verstoring: bijvoorbeeld door het te verpakken, te fixeren, af te dekken, signalisatie - afbakening aan te brengen, ...
- Verwijder dit asbestmateriaal zo snel mogelijk. Volg de toestand goed op.

- Hermetische zone (erkend asbestverwijderaar)
  Toepassing mag niet door doe-het-zelf of opgeleid aannemer 8 basis asbest verwijderd worden! HZ Erkend asbestverwijderaar : Gipsisolatie wordt losgesneden van dragermateriaal (leiding), asbesthoudend gips zal gemakkelijk verbrokkelen en is losgebonden. Om geen asbestvezels te verspreiden naar de omgeving, dient dit in hermetische zone verwijderd te worden. Verzamel best zoveel mogelijk bewijsdocumenten na verwijdering voor een actualisatie van uw attest (facturen, stortingsbewijs en foto's). Asbest insluiten mag niet tenzij dit in afwachting van verwijdering nodig is om het risico te verlagen of om het veilig te beheren (tijdelijk afdekken) Zie ook link Zie https://ovam.vlaanderen.be/wie-mag-wat-verwijderen https://ovam.vlaanderen.be/voorzorgsmaatregelen-bij-asbestverwijdering

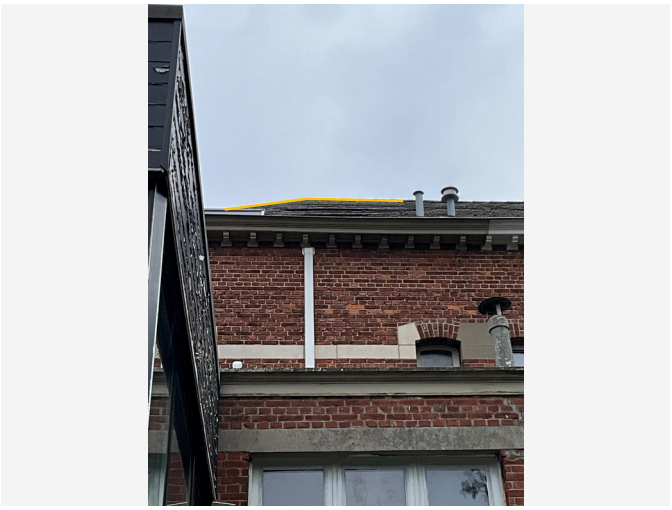
Fiche 3: Nokpannen asbestcement

Eindbeoordeling materiaalrisico	Verhoogd materiaalrisico en/of verhoogde kans op vezelvrijgave
Opmerking	Vasthechting mos

Gebondenheid	Categorie 1: hechtgebonden in oorsprong
Asbestsoort (vezeltype)	Crocidoliet aanwezig
Asbestconcentratie	Laag (< 50%)
Afschermingsgraad van het gehele materiaal	Geheel of deels vrij aan de buitenlucht, maar geen contact met binnenlucht
Toestand van het materiaal	Matig beschadigd, matig verweerd

- Verwijder dit asbestmateriaal zo snel mogelijk. Volg de toestand goed op.
- Hemelwater dat afspoelt van asbestcement daken of gevels kan asbestdeeltjes bevatten. Gebruik het enkel voor gesloten circuits (bv. spoelen toiletten). Reinig na het vervangen van het dak of de gevel de dakgoten en regenwaterput of -ton om asbesthoudend sediment of slib te verwijderen
- Voer bijkomende staalname(s) uit.

- Eenvoudige handelingen: mag via doe-het-zelf of door werknemer(s) met opleidingsattest eenvoudige handelingen
  EH via doe-het zelf Standaard dragen van de nodige wegwerp beschermingsmiddelen FFP 3 masker, handschoenen en tyvec CAT III type 5-6, afwasbaar schoeisel Indien mogelijk de ondervloer afdekken, nokpannen/windveren voorzichtig verwijderen, extra fixeren, niet breken, niet gooien, onmiddellijk dubbel verpakken, luchtdicht afsluiten of voorzichtig in container met asbest bag plaatsen. Voldoende benevelen/bevochtigen tijdens de duur van de werken. Indien nokpannen/windveren in slechte staat zijn en kans bestaat op breken: Eenvoudige handeling opgeleid personeel, alle werknemer(s) moeten wel beschikken over een opleidingsattest eenvoudige handelingen 8u Voor hechtgebonden toepassingen: Bij verwijdering

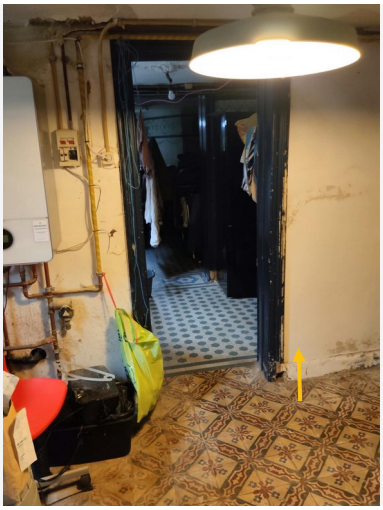
Fiche 14: Muurpleister

Geen asbest

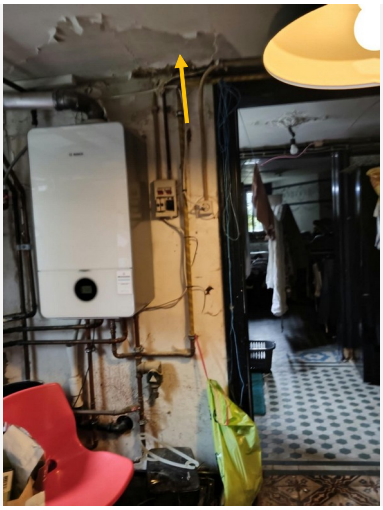
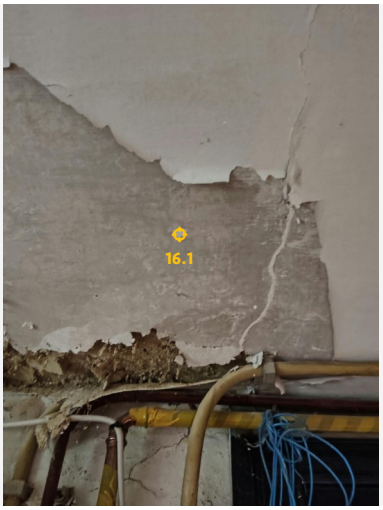
Fiche 16: Plafondpleister

Geen asbest

Beschrijving	Plafondpleister
Omgeving	Binnen
Primaire drager	Plafond
Bindmiddel van materiaal	Gips - kalk
Gebondenheid op basis van bindmiddel	Niet-hechtgebonden
Hoeveelheid (oppervlakte - dikte - aantal)	• 200,00 m^2 - 0,50 cm - 1 stuk
Totaal volume	1,00 m^3
Identificatiemethode	Een monstername door de asbestdeskundige met laboanalyse door een asbestlabo.
Destructieve handeling voor identificatie	Nee
Opmerking	Volgens het inspectieprotocol is een monstername van het pleisterwerk verplicht om dit te identificeren als niet-asbesthoudend. Locatie staalnames: individuele ruimte: wasruimte/ natte ruimte: geen pleister/ stookplaats: kelder/ traphal: geen pleister De vermelde oppervlaktes en volumes betreffen een beredeneerde schatting. Er worden geen rechten verleend aan deze oppervlaktes/volumes. De dikte is een schatting die voorkomt uit de monsterplaatsen en is daarom niet altijd representatief.

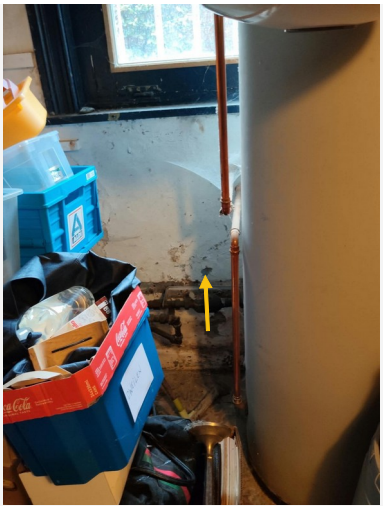
Fiche 17: Cementering binnentoepassing (met staalname)

Geen asbest
