# Asbestinventarisat attest

Papenhofstraat 72, 2800 Mechelen

Attestnummer : 20251120-000269.000

**Niet-asbestveilig**

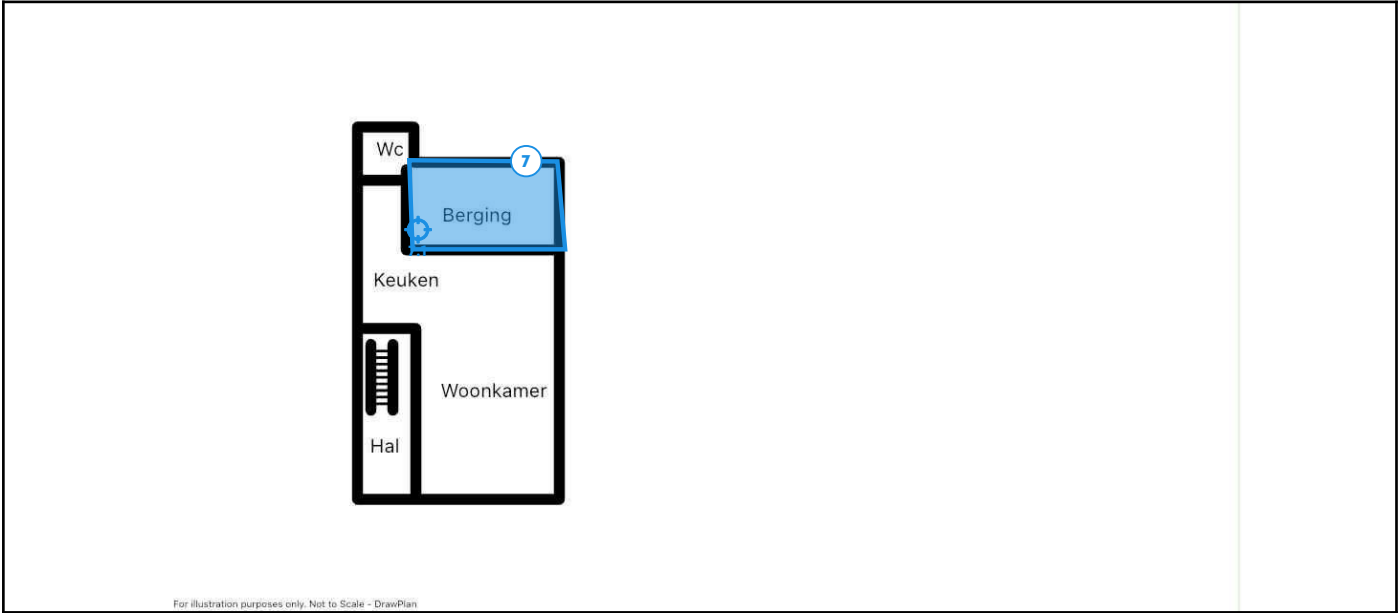
# Plan 1.1: Grondplan gelijkvloers

| Beschrijving | Type | Actie |
|---|---|---|
| 7.1 Code: PM02 - Vinyl | Puntmonster | - |

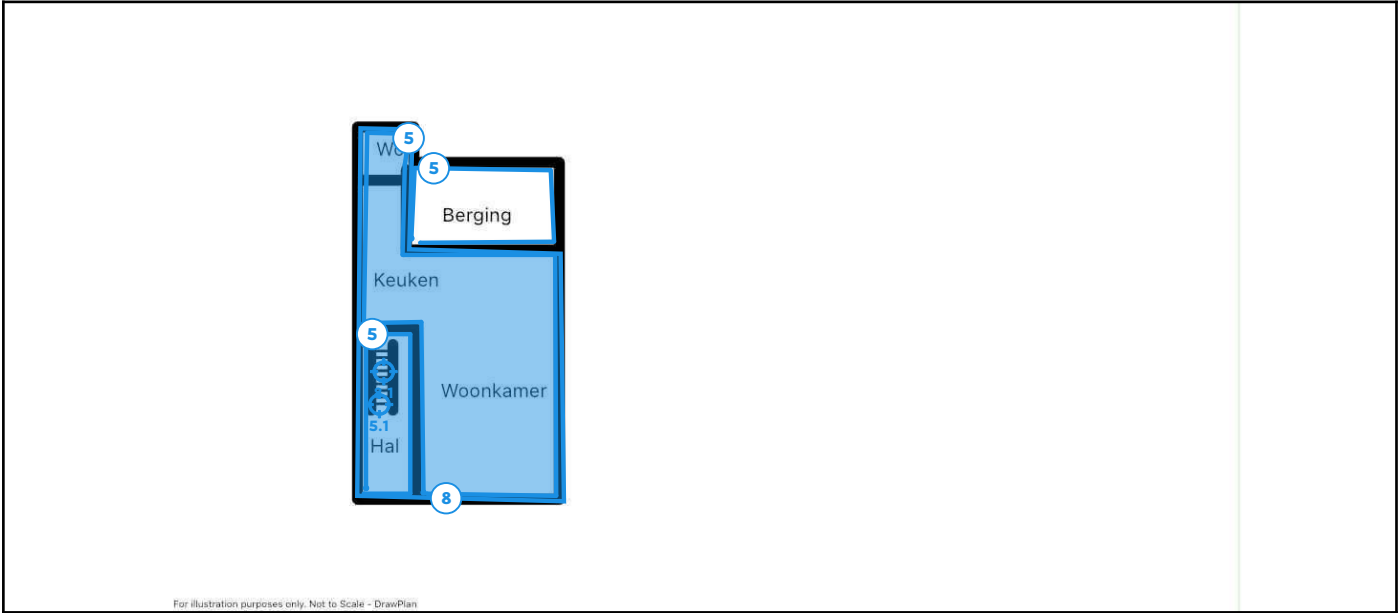
# Plan 1.2: Grondplan gelijkvloers wanden en plafonds

| Beschrijving | Type | Actie |
|---|---|---|
| 8.1 Code: MM02 - Pleisterwerken plafonds | Mengmonster | - |

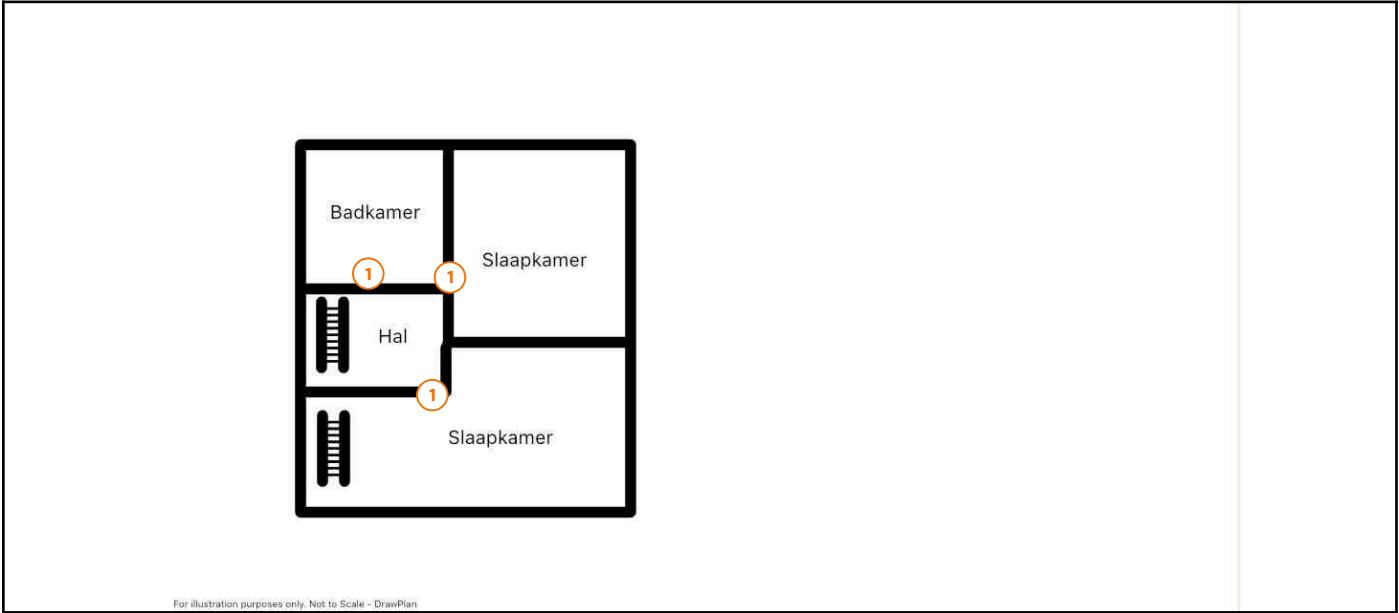
# Plan 1.3: Grondplan eerste verdieping

| Beschrijving | Type | Actie |
|---|---|---|
| 1. Bakeliet schakelaars/stopcontacten | Asbestmateriaal | Verwijderen |

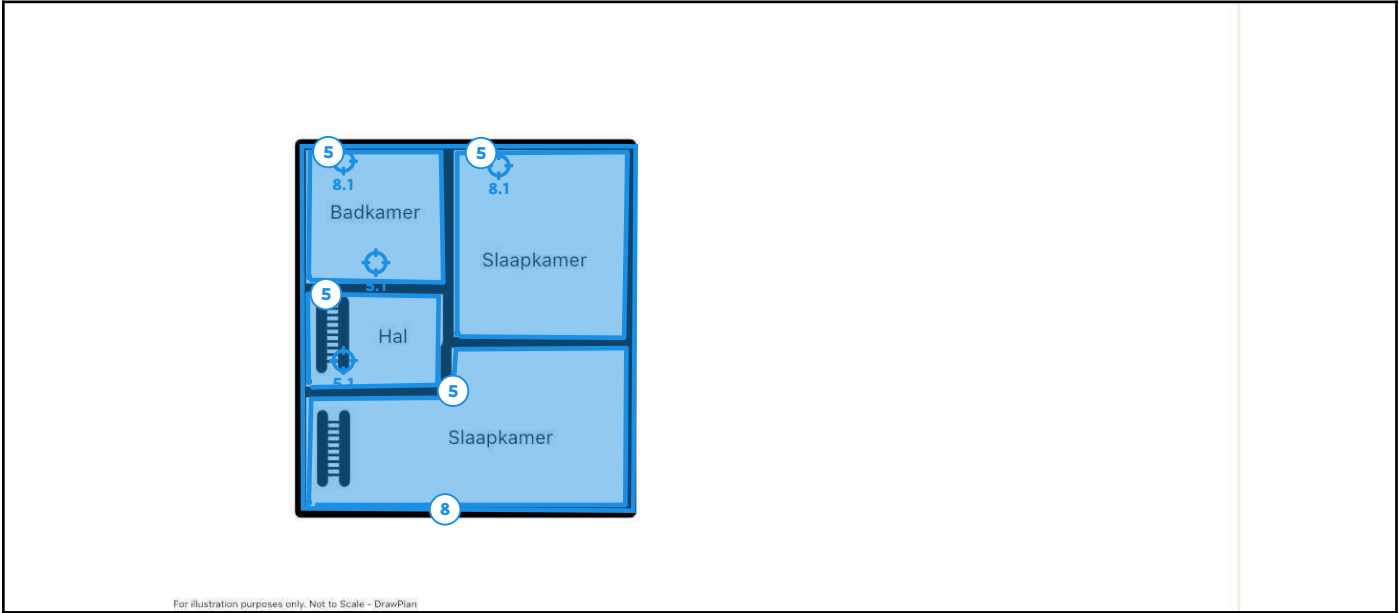
# Plan 1.4: Grondplan eerste verdieping wanden en plafonds

| Beschrijving | Type | Actie |
|---|---|---|
| 8.1 Code: MM02 - Pleisterwerken plafonds | Mengmonster | - |

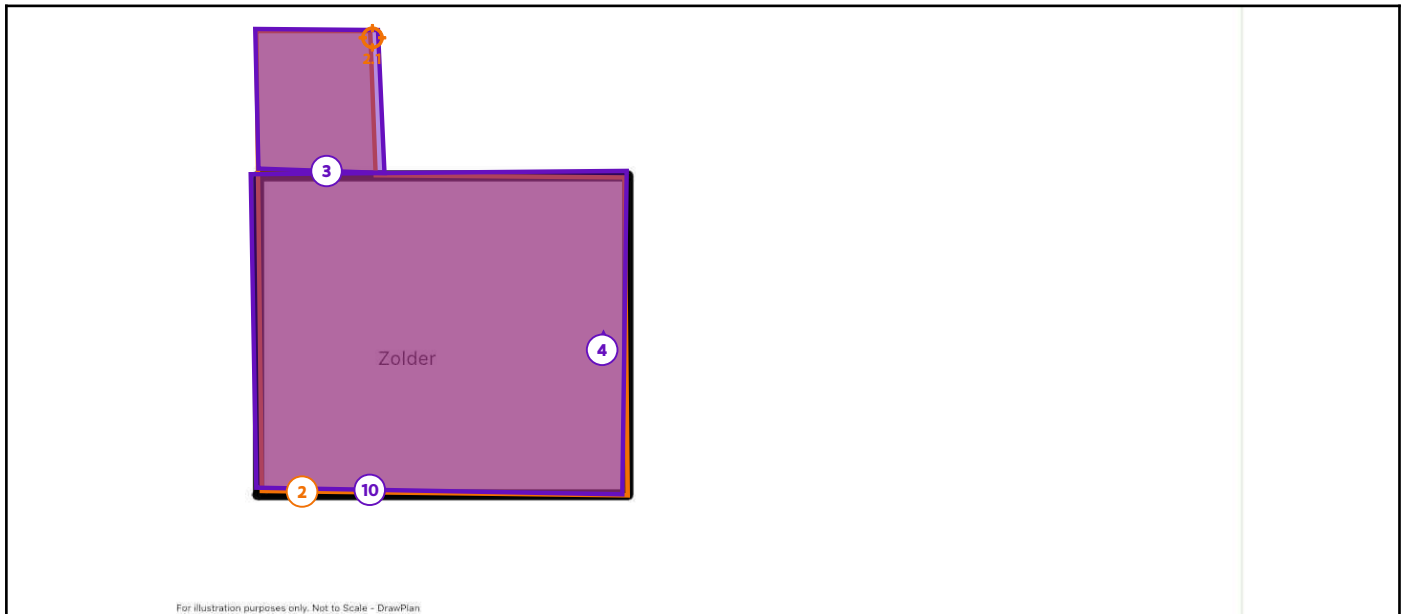
## Plan 1.5: Grondplan zolder

| Beschrijving | Type | Actie |
|---|---|---|
| 10. Geen asbestverdacht onderdak aangetroffen | Overige ruimte of materiaal | - |

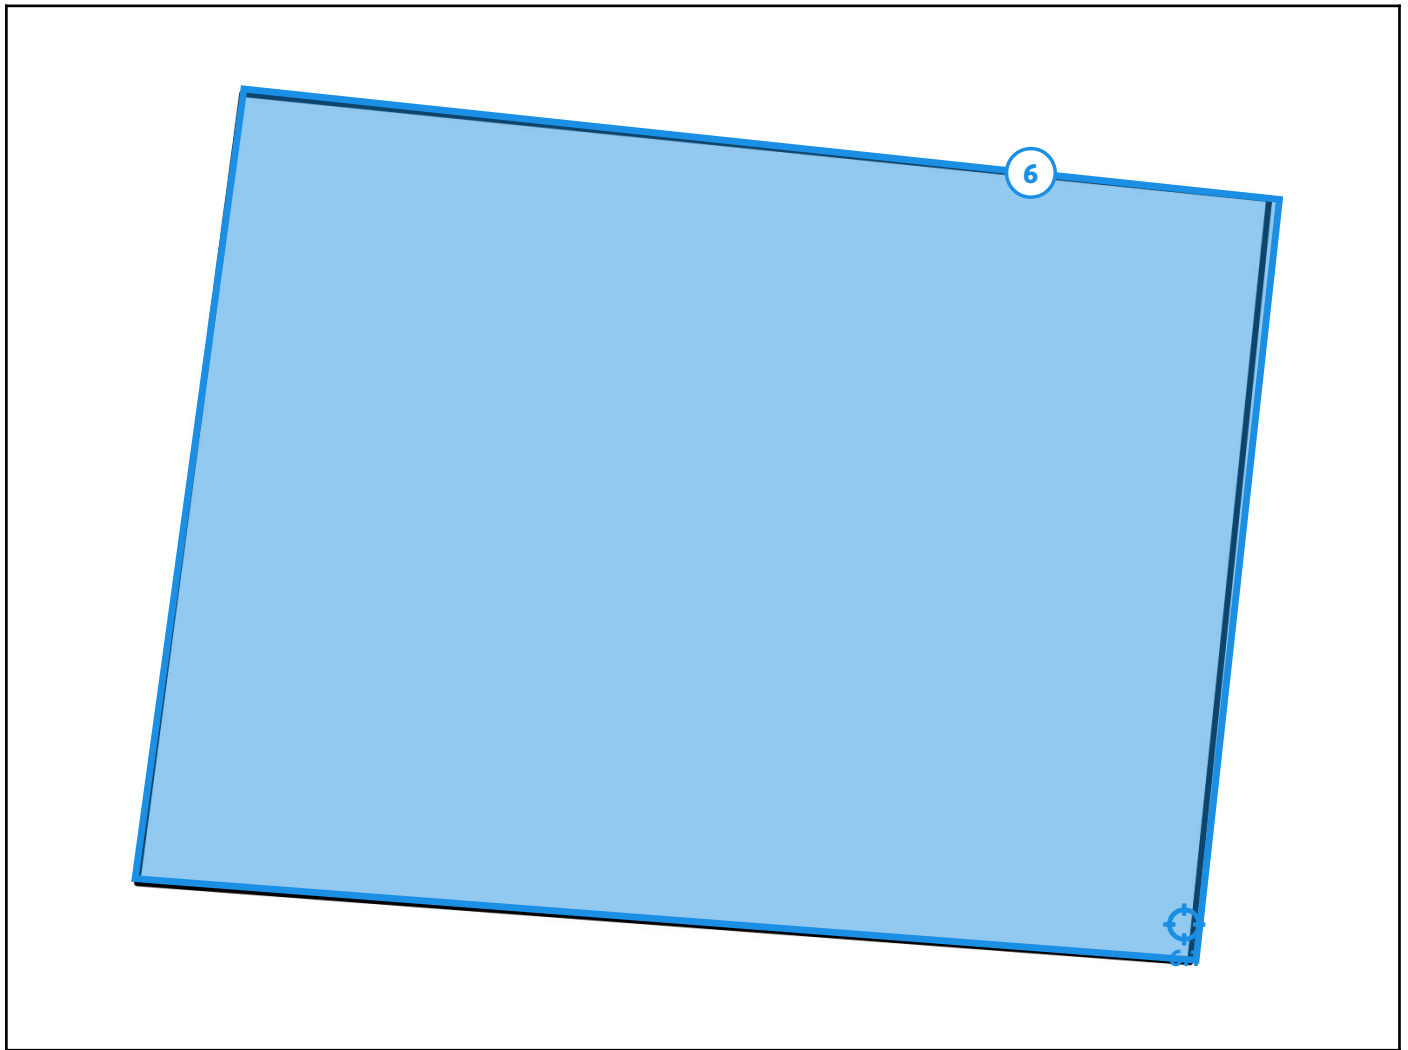
## Plan 2.1: Constructie plan

| Beschrijving | Type | Actie |
|---|---|---|
| 6.1 Code: PM03 - Roofing tuinhuis | Puntmonster | - |
