Asbestinventarisatetest

Lindenstraat 19, 2830 Willebroek

Attestnummer : 20260512-000147.000

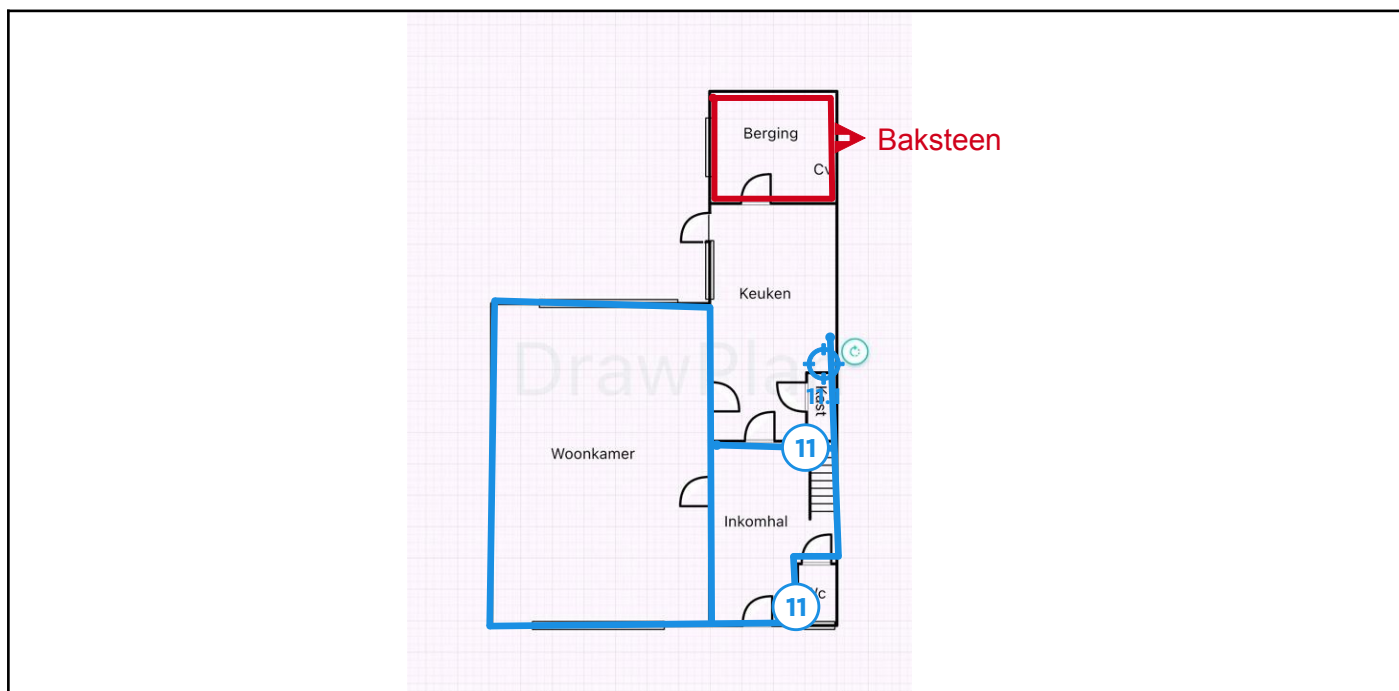
Plan 1.1: Grondplan gvl

Beschrijving	Type	Actie
11. Pleisterwerk wanden.	Geen asbest	-
11.1 Code: 1	Mengmonster	-

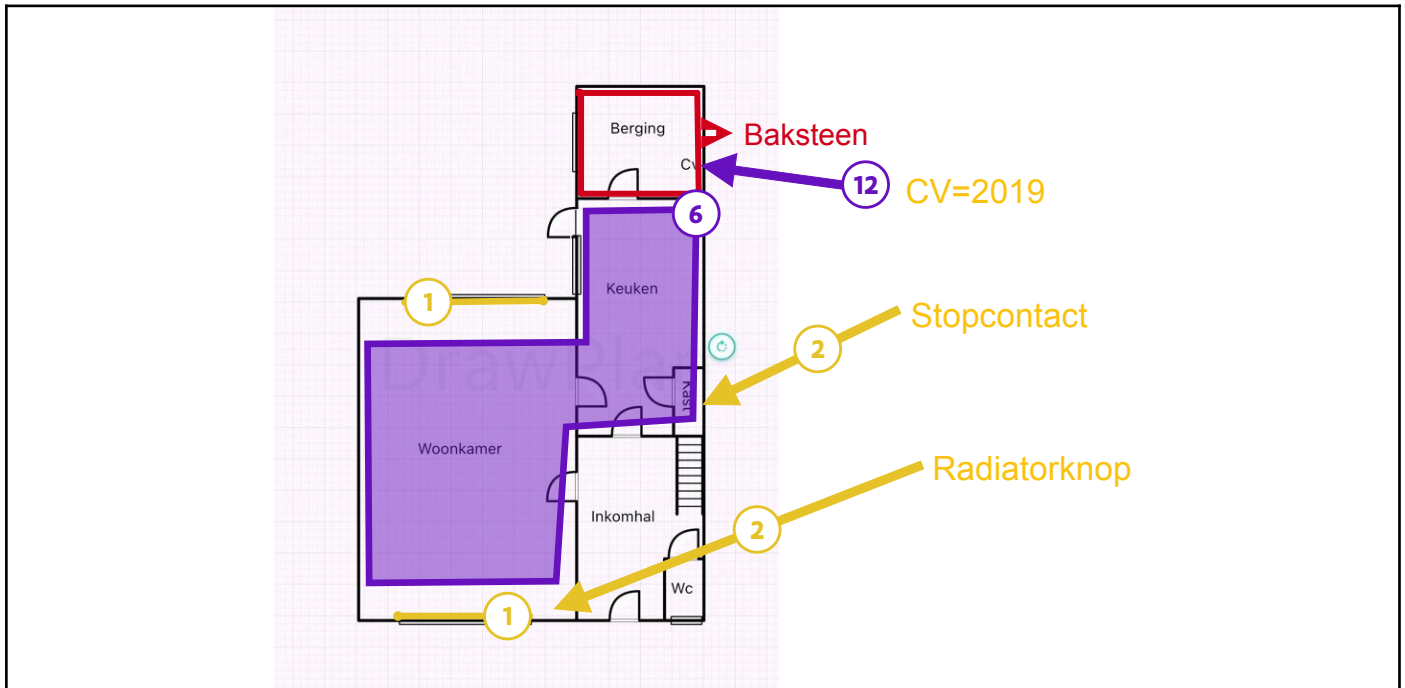
Plan 1.3: Grondplan glvl

Beschrijving	Type	Actie
1. Tablet binnen.	Asbestmateriaal	Zorgvuldig beheren
2. Bakeliet toep.(schakelaars-stopcontact--radiatorknoppen)	Asbestmateriaal	Zorgvuldig beheren
6. Vloerzeilen algemeen.	Advies	-
12. CV-installatie.	Overige ruimte of materiaal	-

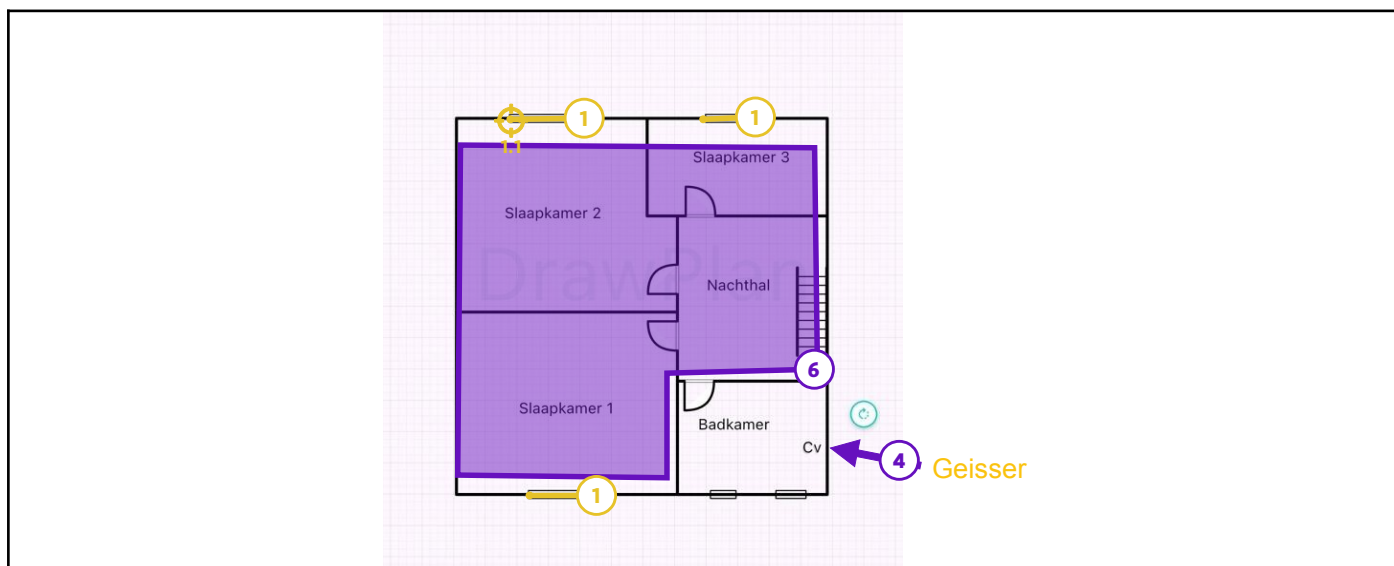
Plan 1.7: Grondpan 1ste

Beschrijving	Type	Actie
1. Tablet binnen.	Asbestmateriaal	Zorgvuldig beheren
1.1 Code: 2	Puntmonster	-
4. Geisser badkamer.	Advies	-
6. Vloerzeilen algemeen.	Advies	-

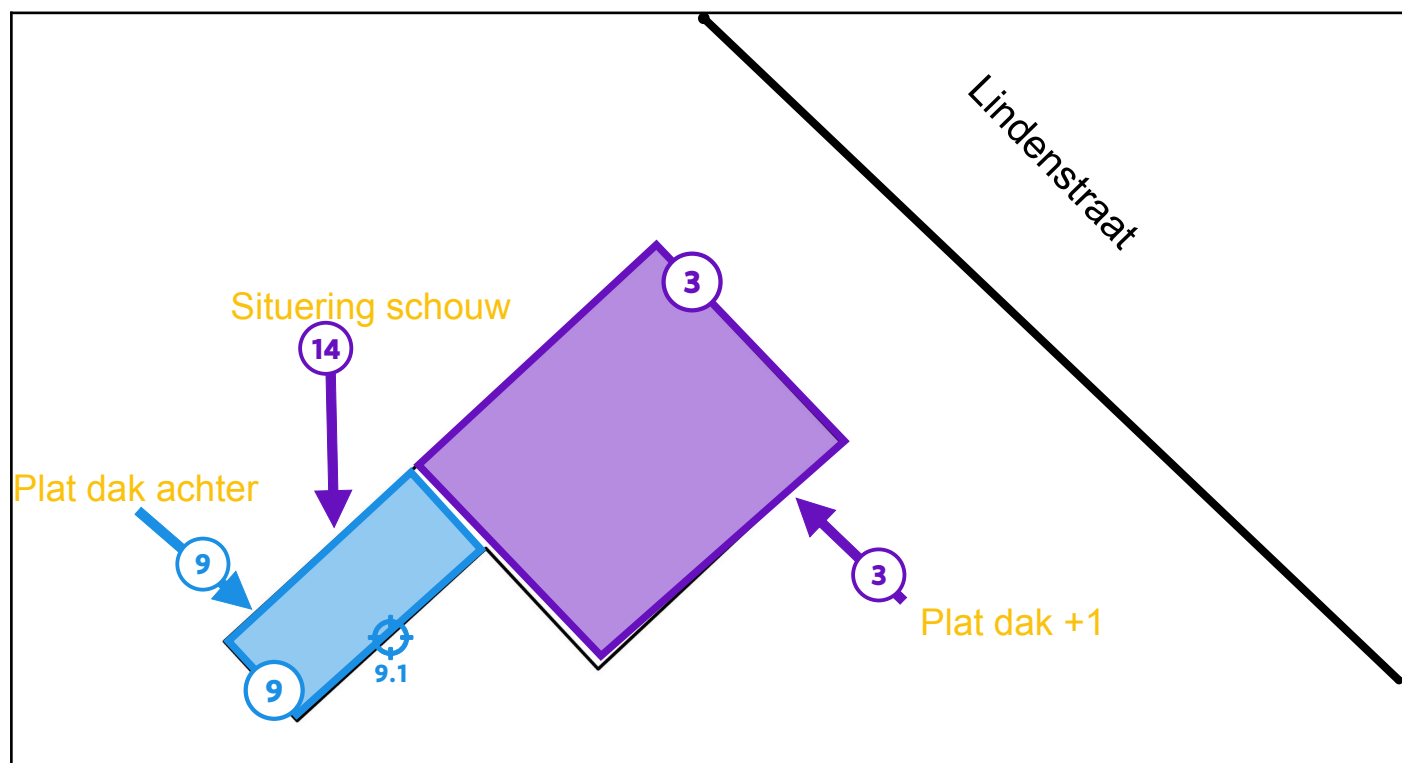
Plan 1.8: Woning plan

Beschrijving	Type	Actie
3. Plat dak 1ste verdieping.	Beperking	-
9. Bitumen plat dak (achteraan).	Geen asbest	-
9.1 Code: 3	Puntmonster	-
14. Schachten/kokers/schouwen.	Overige ruimte of materiaal	-

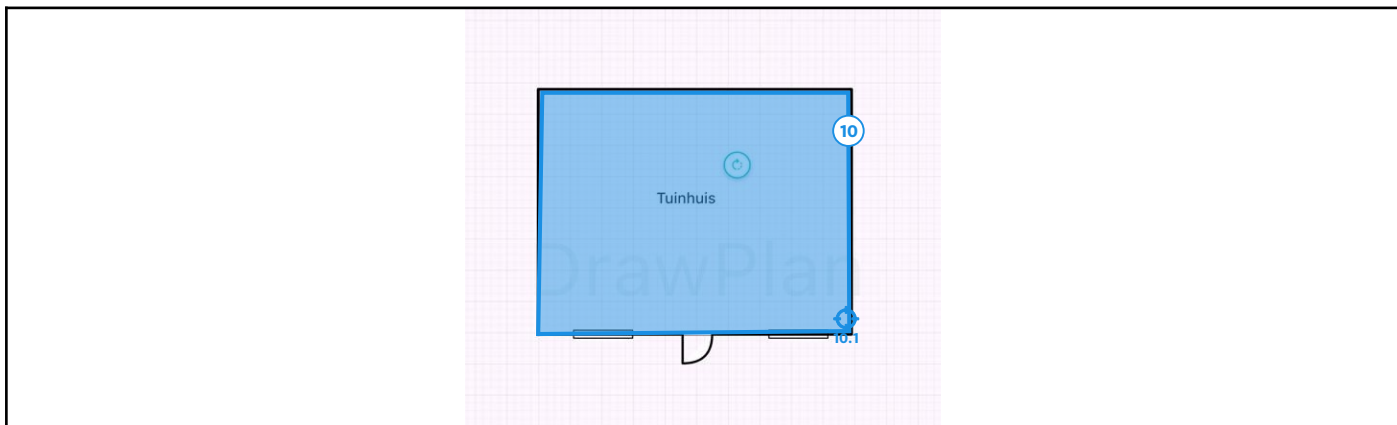
Plan 2.1: Tuinhuis

Beschrijving	Type	Actie
10. Bitumen tuinhuis.	Geen asbest	-
10.1 Code: 3.1	Puntmonster	-

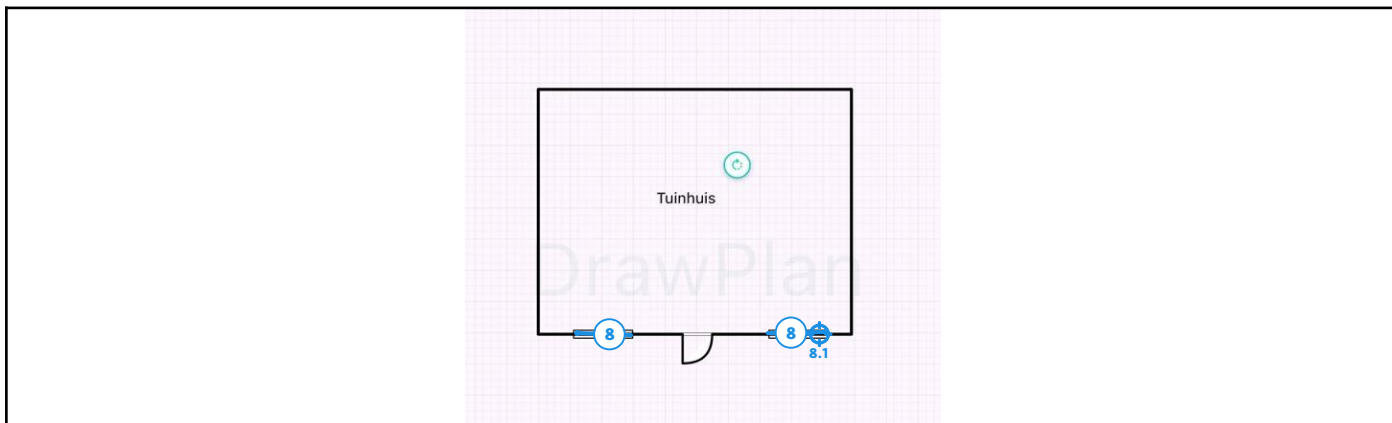
Plan 2.2: Tuinhuis

Beschrijving	Type	Actie
8. Mastiek tuinhuis.	Geen asbest	-
8.1 Code: 4	Puntmonster	-
