Asbestinventarisatetest

Tisseltsesteenweg 242, 2830 Willebroek

Attestnummer : 20260514-000226.000

Uitgegeven op : 14.05.2026

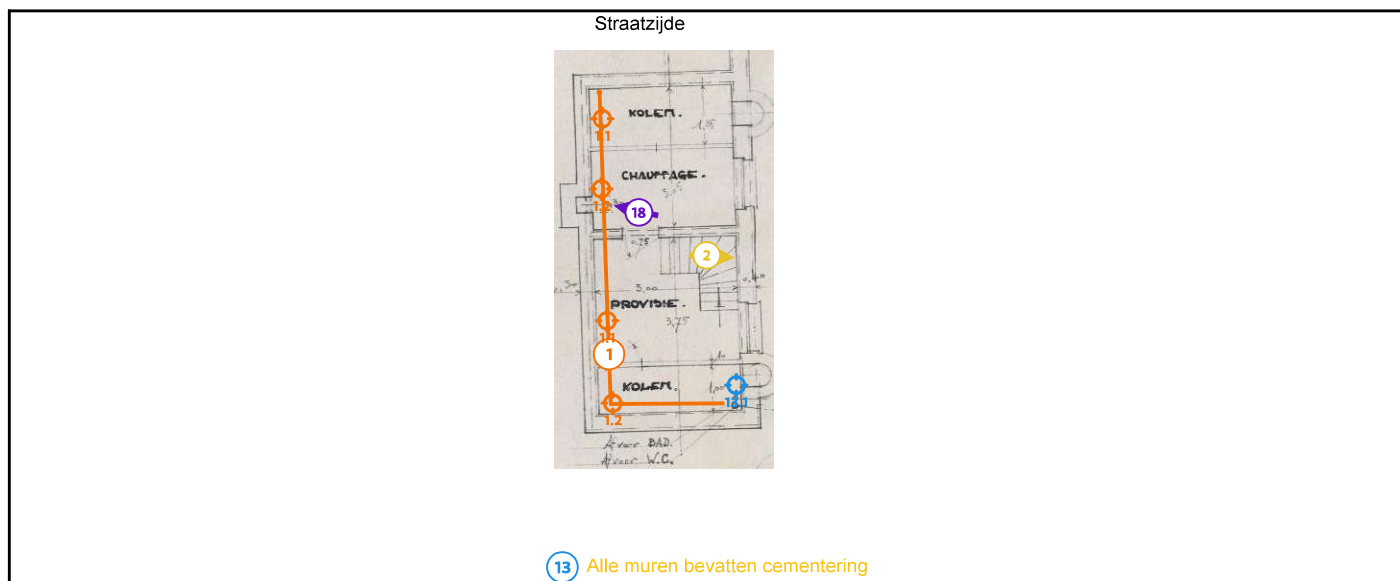
Plan 1.1: Plan kelder

Beschrijving	Type	Actie
1. Leidingisolatie: verdacht bocht/recht (staalname)	Asbestmateriaal	Verwijderen
1.1 Code: 5 leidingisolatie rechte stukken	Mengmonster	-
1.2 Code: 6 leidingisolatie bochten	Mengmonster	-
2. Bakeliet toep. (verdeeldoos)	Asbestmateriaal	Zorgvuldig beheren
13. Cementering binnentoepassing (met staalname)	Geen asbest	-
13.1 Code: 7 cement binnen	Mengmonster	-
18. CV Ketel Viessmann	Overige ruimte of materiaal	-

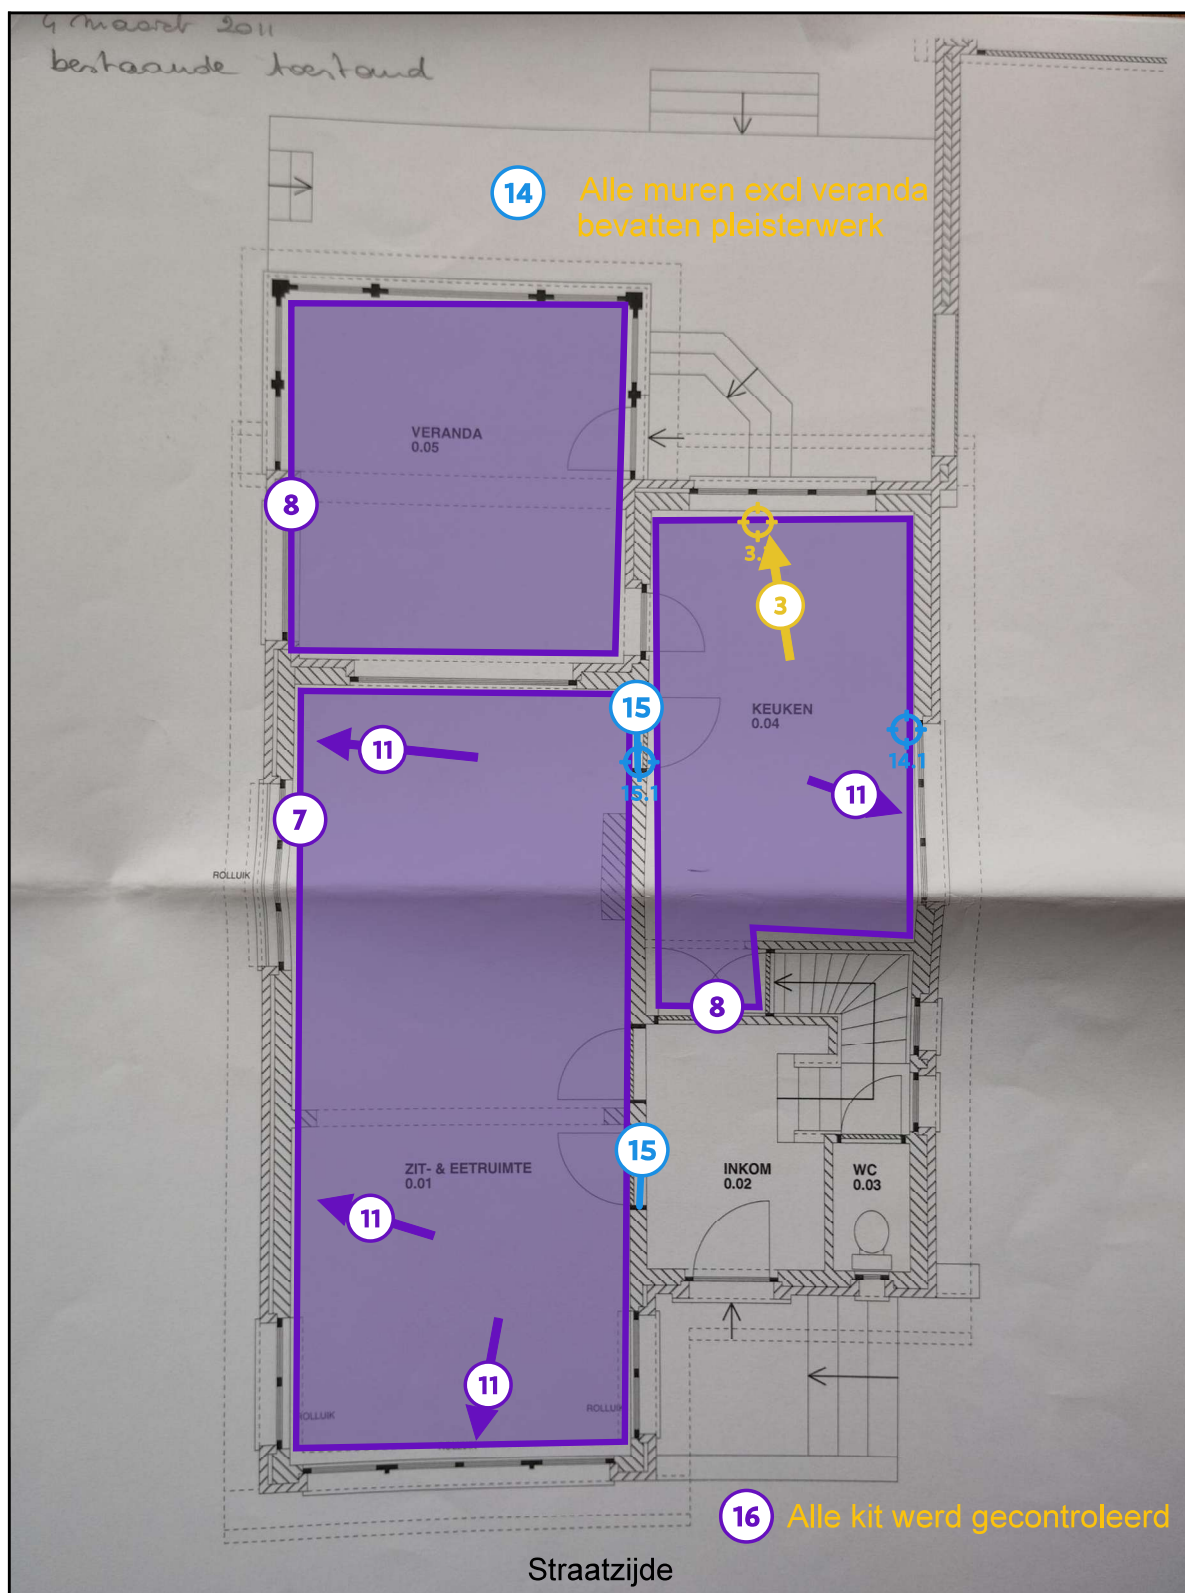
Plan 1.2: Plan gelijkvloers

3. coating spoelbak	Asbestmateriaal	Zorgvuldig beheren
3.1 Code: 3 coating spoelbak	Puntmonster	-
7. Lijm voor parketvloer	Advies	-
8. Valse plafonds	Advies	-
11. Radiatoren	Advies	-
14. Muurpleister	Geen asbest	-
14.1 Code: 1 pleisterwerk muren	Mengmonster	-
15. Deurdorpel binnen (massal)	Geen asbest	-
15.1 Code: 4 deurdorpel	Puntmonster	-
16. Kit niet verdacht (visueel vastgesteld)	Overige ruimte of materiaal	-

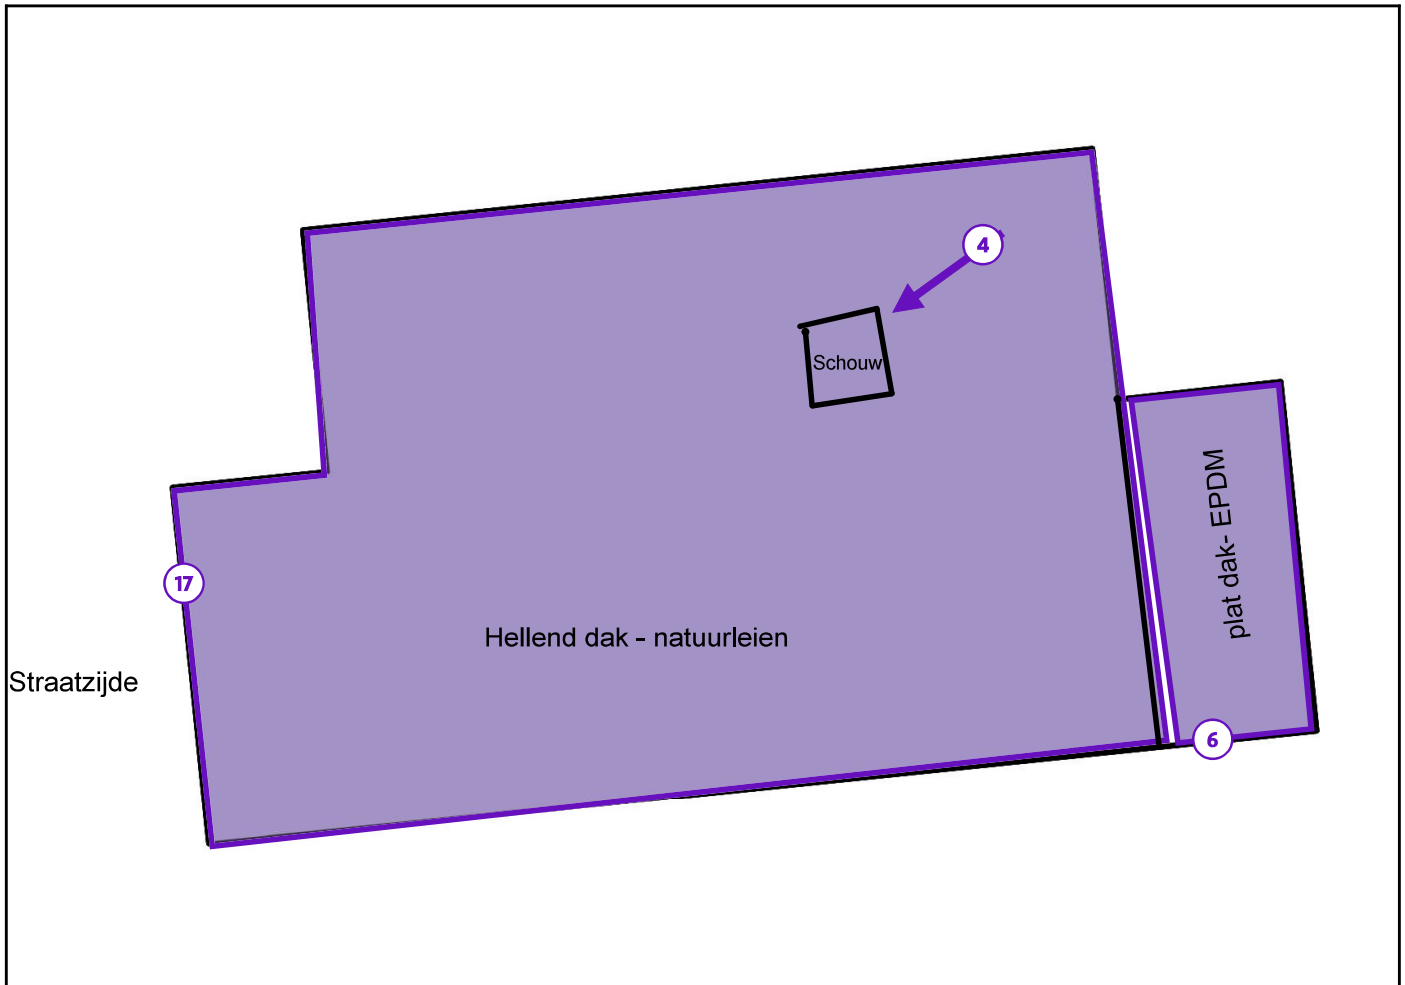
Plan 1.6: Plan dak

Beschrijving	Type	Actie
4. Schouw op het dak (beperkingsfiche)	Beperking	-
6. EPDM plat dak (niet verdacht)	Advies	-
17. Natuurleien niet verdacht	Overige ruimte of materiaal	-
