# Asbestinventarisatattest

Stuivenbergbaan 220, 2800 Mechelen

Attestnummer : 20260914-000367.000

**Niet-asbestveilig**

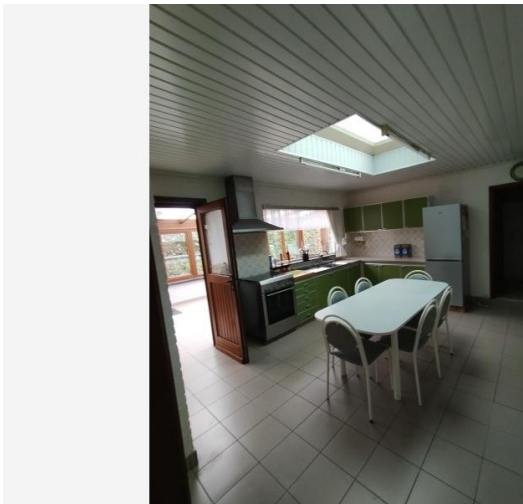
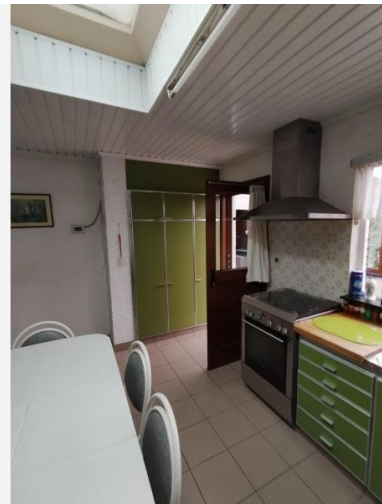
| Identificatiemethode | <p>De asbestdeskundige beoordeelt het materiaal als asbestverdacht en dus asbesthoudend, en dit zonder monstername.</p> <p>Motivatie: De monstername brengt andere schade aan dan schade die inherent is aan de monstername.</p> |
| Opmerking | <p>Alle venstertabletten binnen zijn in massal.</p> <p>De vermelde oppervlaktes, diktes, gewichten en volumes betreffen een beredeneerde schatting. Er worden geen rechten verleend aan deze oppervlaktes/diktes/volumes.</p> |
