Asbestinventarisatetest

Wagenmakersstraat 48, 2811 Mechelen

Attestnummer : 20260610-000296.000

Uitgegeven op : 10.06.2026

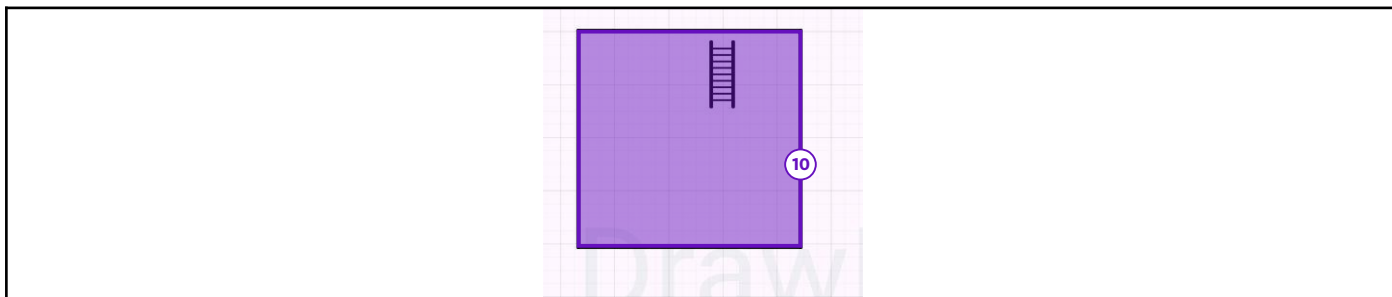
Plan 1.1: Plan kelder

Beschrijving	Type	Actie
10. Kelder	Beperking	-

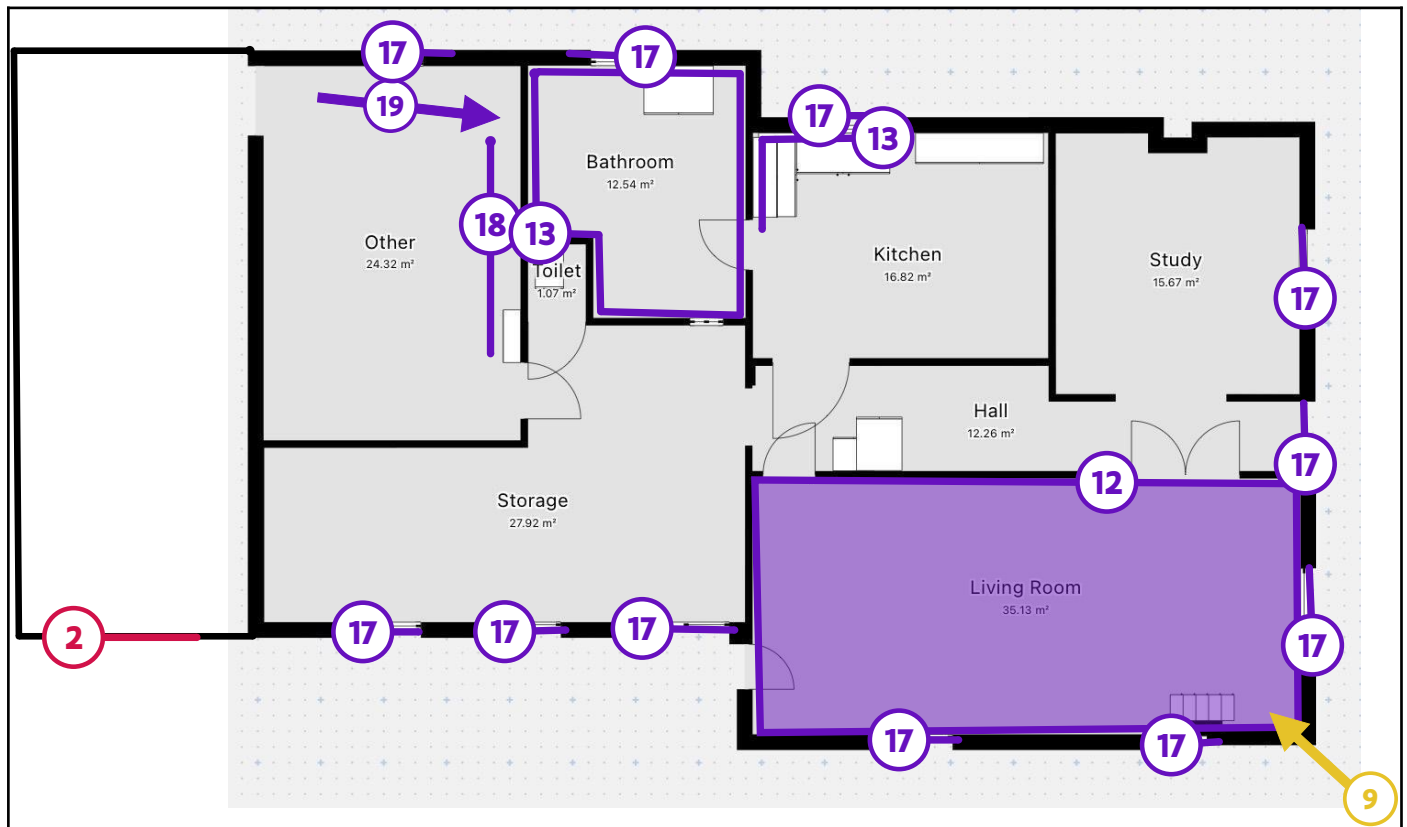
Plan 1.4: Plan glv

Beschrijving	Type	Actie
2. Cementen deurpanelen (visueel vastgesteld)	Asbestmateriaal	Dringend verwijderen
9. Bakeliet verdeeldoos living	Asbestmateriaal	Zorgvuldig beheren
12. Laminaatvloeren	Advies	-
13. Tegellijm keuken en bdk niet zichtbaar	Advies	-
17. Kit niet verdacht (visueel vastgesteld)	Overige ruimte of materiaal	-
18. Leidingisolatie: niet verdacht	Overige ruimte of materiaal	-
19. CV geen info te vinden op het toestel	Overige ruimte of materiaal	-

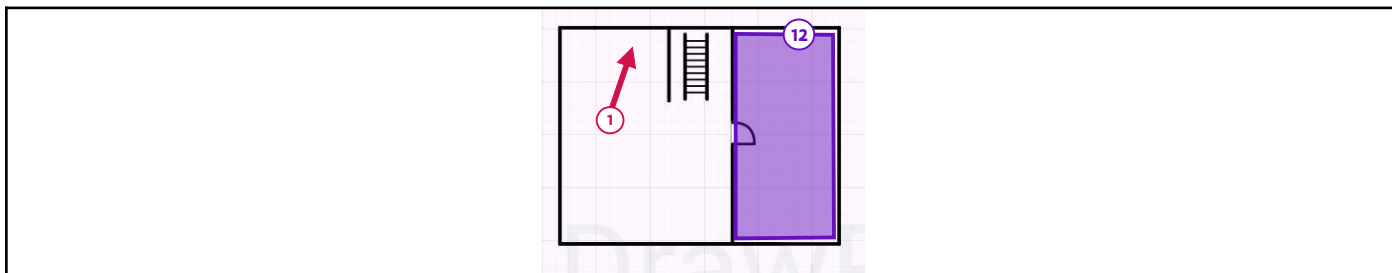
Plan 1.9: Zolderplan

Beschrijving	Type	Actie
1. Asbestcement afval zolder	Asbestmateriaal	Dringend verwijderen
12. Laminaatvloeren	Advies	-

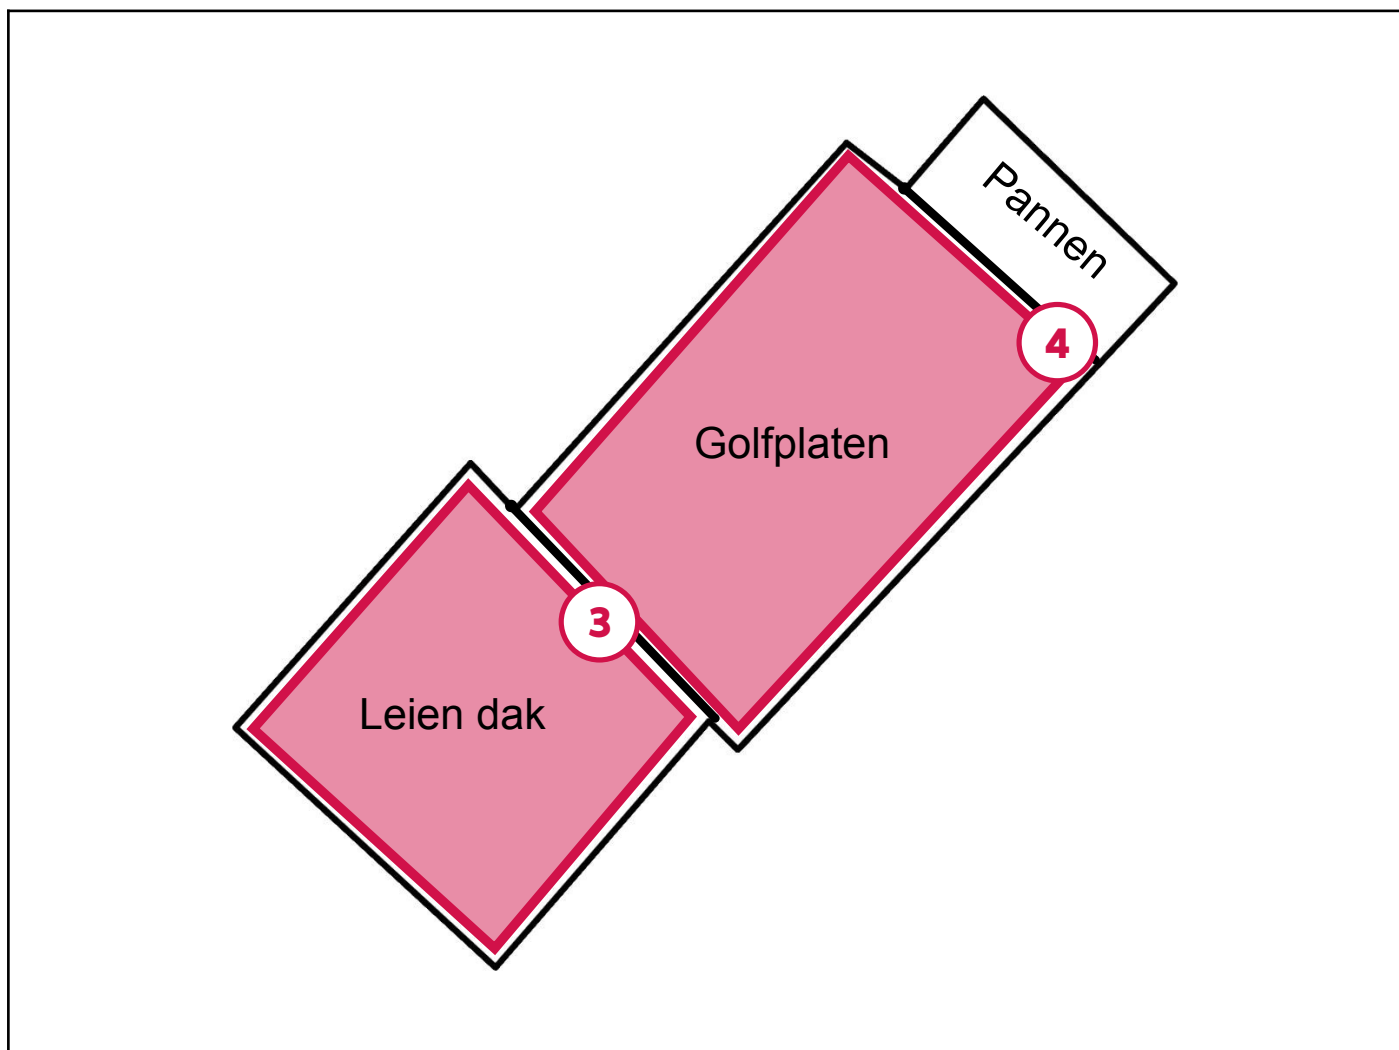
Plan 1.10: Plan dak

Beschrijving	Type	Actie
3. Dakleien	Asbestmateriaal	Dringend verwijderen
4. Golfplaten	Asbestmateriaal	Dringend verwijderen

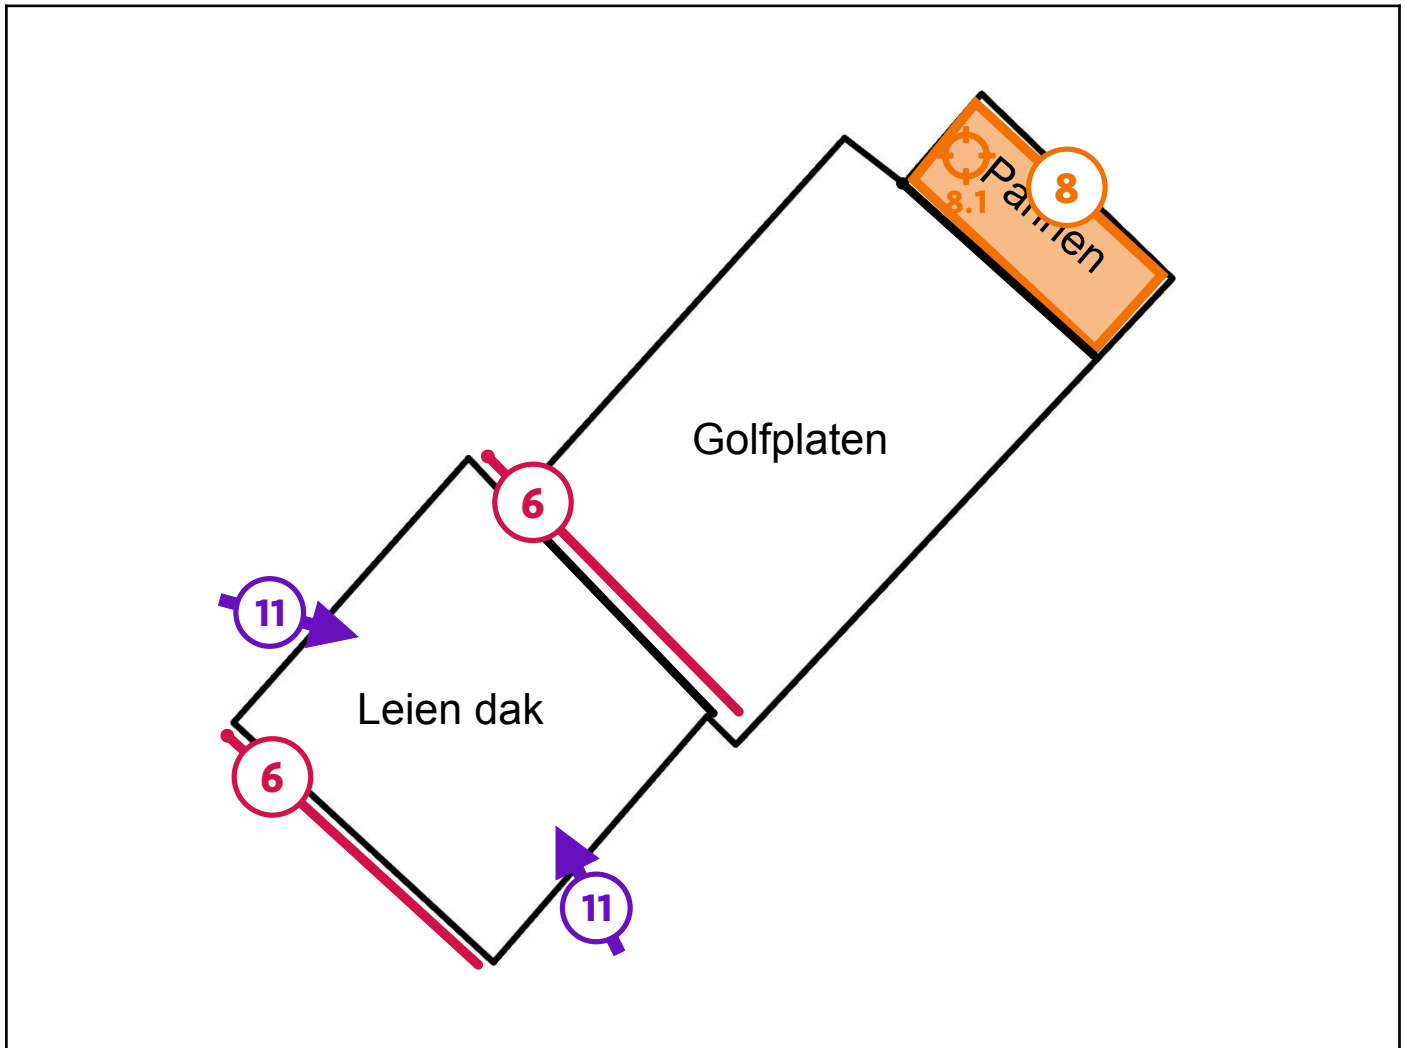
Plan 1.11: Plan dak

Beschrijving	Type	Actie
6. Slib/sediment dakgoot	Asbestmateriaal	Dringend verwijderen
8. Plafondplaten garage	Asbestmateriaal	Verwijderen
8.1 Code: 4	Puntmonster	-
11. Schouwen op het dak (beperkingsfiche)	Beperking	-

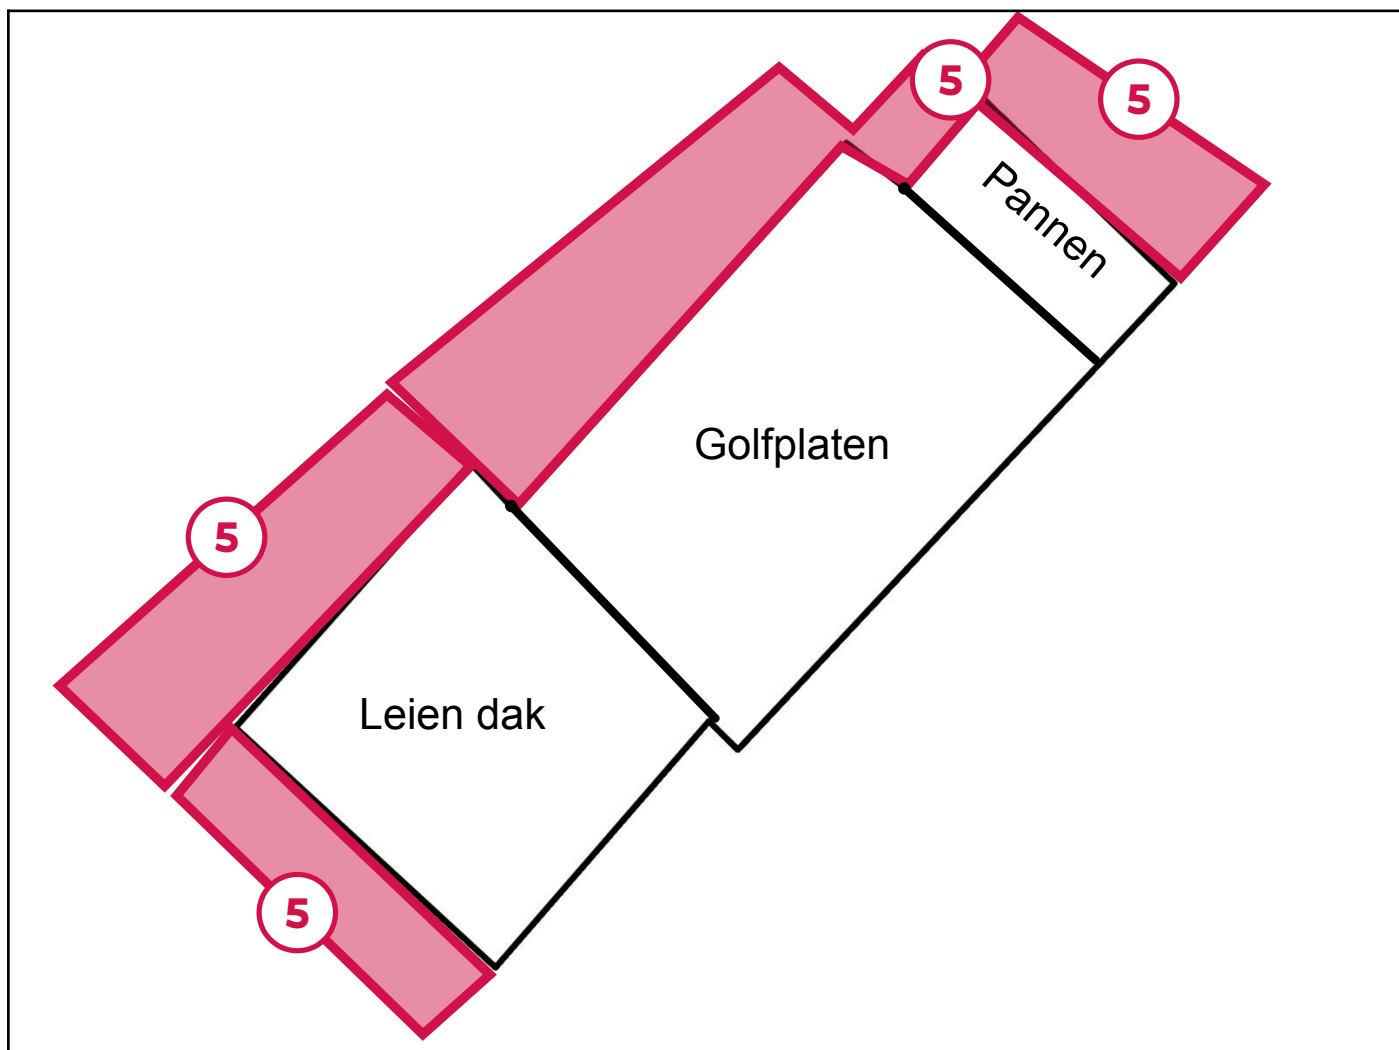
Plan 1.12: Situering afval

Beschrijving	Type	Actie
5. Asbestcement afval rondom huis	Asbestmateriaal	Dringend verwijderen

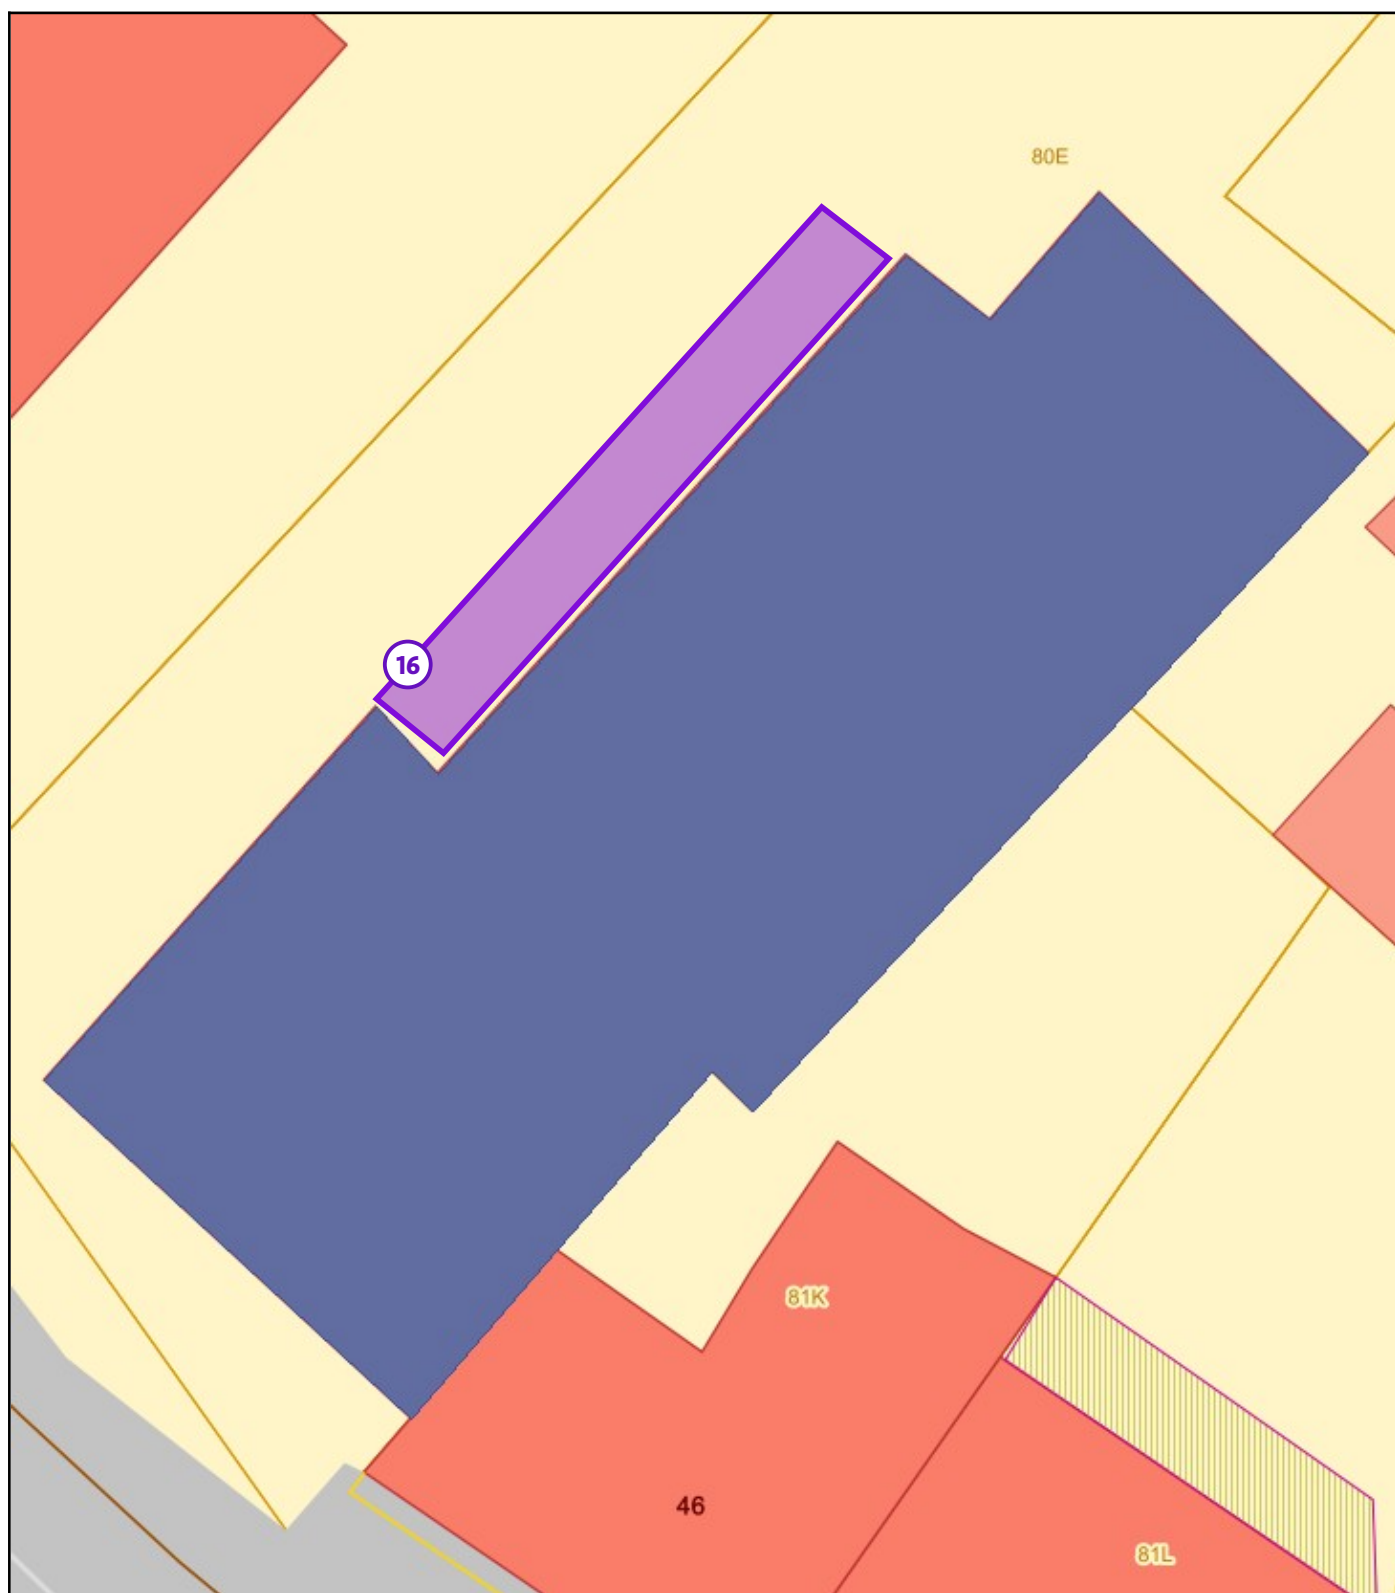
Plan 2.1: Afdruiptzones/afvloeizones

16. Afdruipzone asbest	Afdruipzone/afvloeizone	-
------------------------	-------------------------	---
