# Asbestinventarisatetest

Keramiekstraat 7, 2801 Mechelen

Attestnummer : 20260623-000415.000

**Asbestveilig** (maar niet asbestvrij)

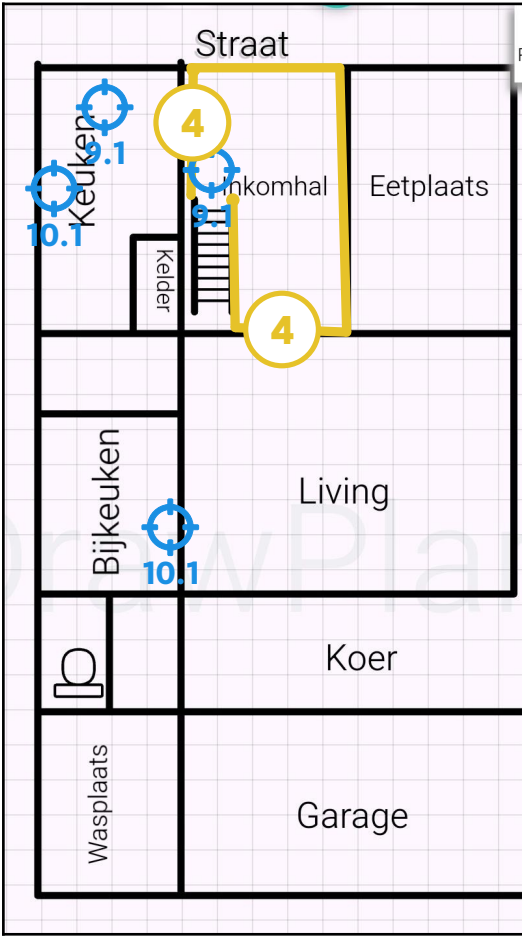
## Plan 1.2: gelijkvloers

alle muren zijn bepleisterd  
alle plafonds zijn bepleisterd  
er is geen asbestverdachte raamkit

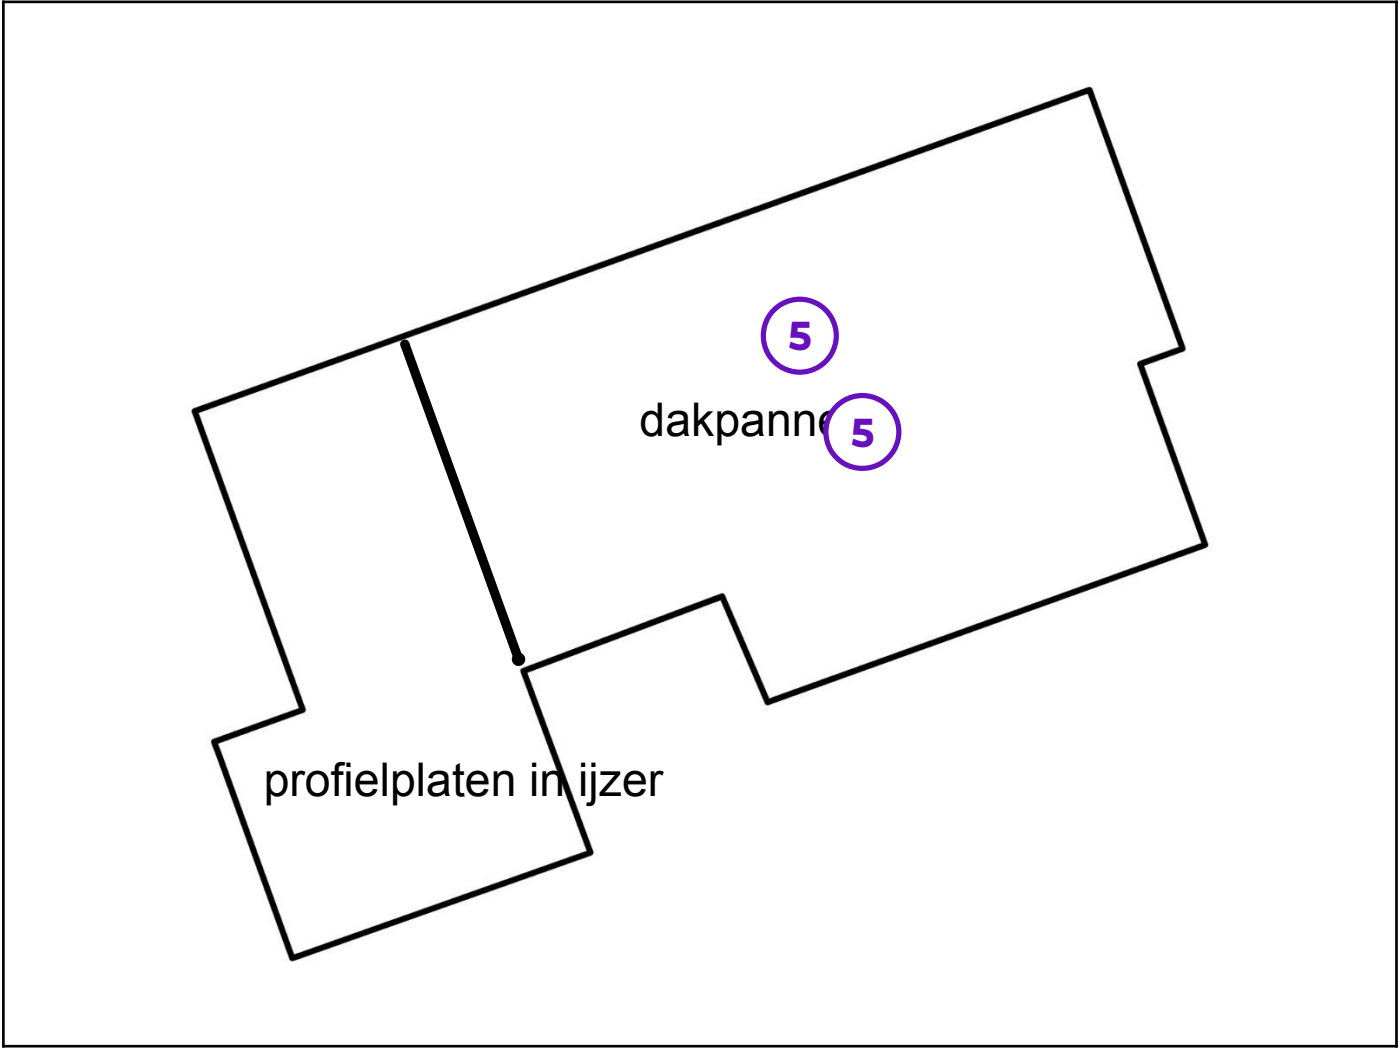
# Plan 1.6: Hoofdgebouw plan dak

| Beschrijving | Type | Actie |
|---|---|---|
| 5. Schouw op het dak (beperkingsfiche) | Beperking | - |
