# Asbestinventarisatetest

Eduard Anseelestraat 129, 2830 Willebroek

Attestnummer : **20251205-000329.000**

Uitgegeven op : **05.12.2025**

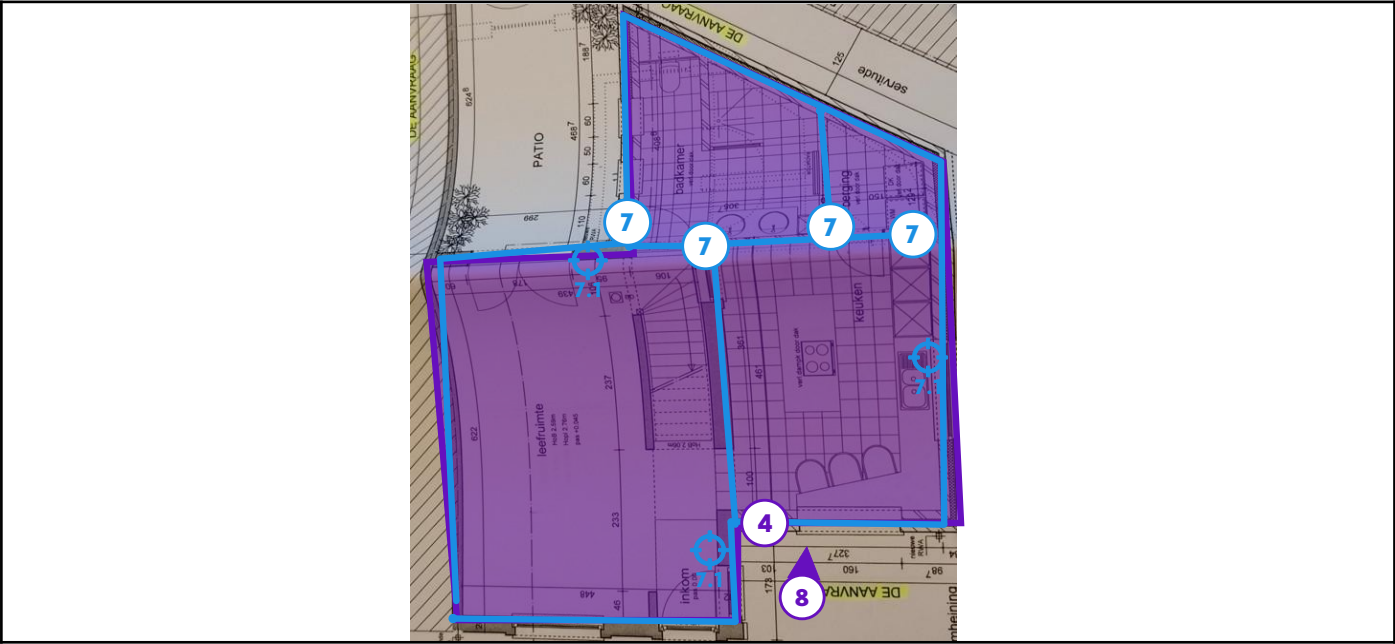
# Plan 1.1: Indeling - Gelijkvloers

| Beschrijving | Type | Actie |
|---|---|---|
| 8. Afdichtingsmateriaal (mastiek, kit, ...) aan schrijnwerk | Overige ruimte of materiaal | - |

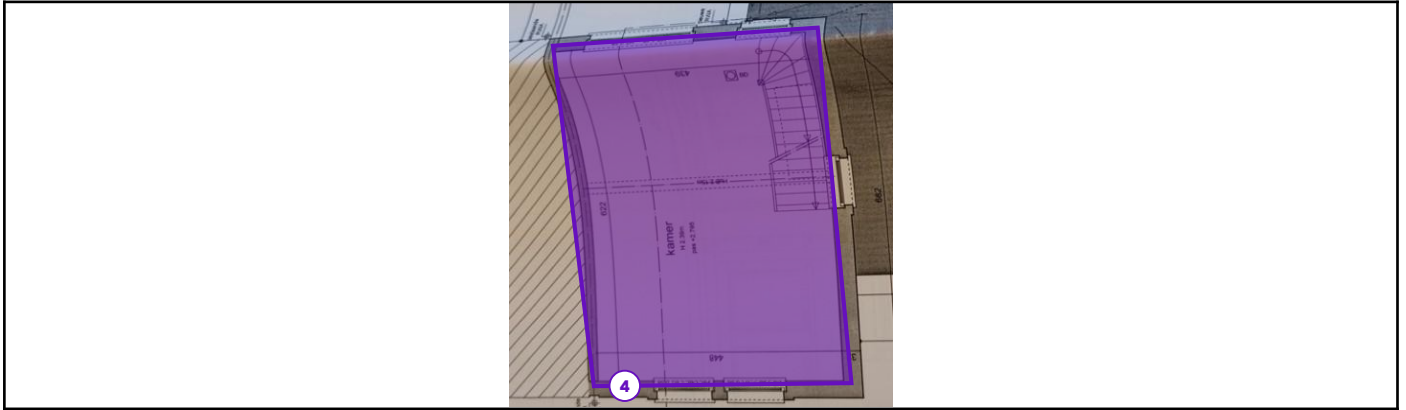
## Plan 1.2: Indeling - 1e verdieping

| Beschrijving | Type | Actie |
|---|---|---|
| 4. Plafonds uit niet asbestverdacht materiaal | Advies | - |
