**Verslag huishoudelijke elektrische installatie op laagspanning en zeer lage spanning****Algemeen:**

| Referentie: <b>011-20260818-05</b> | Datum controle: <b>18/08/2026</b> |

| Adres installatie: | <b>Molenstraat 78, 2830 - Willebroek</b> | Nummer teller(s): | <b>1SAG1100132116</b> |

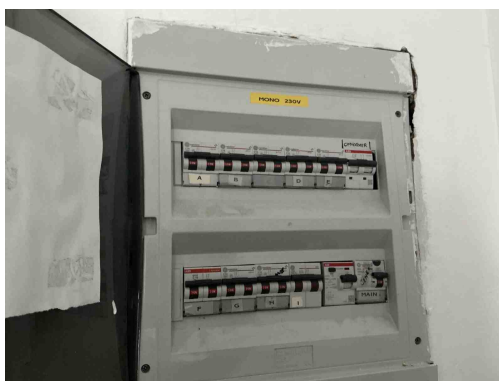
**B04** - De aanduiding van de kringen, klemmen en/of schakelapparatuur ontbreekt, is onjuist of is onvolledig (Boek 1: 3.1.3.1/5.1.6.1).  
*Opmerking: Oa bord 1*
